Digital salgsoppgave

Takk for din interesse for
Hessavegen 54

Byggeår
1911

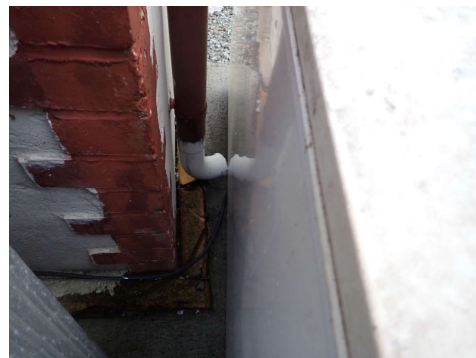
Manglende bortledning av vann kan føre til økt fuktbelastning på grunnmuren, noe som kan gi fuktskader og redusert levetid på konstruksjonen.

Taknedløp avsluttet over bakkenivå

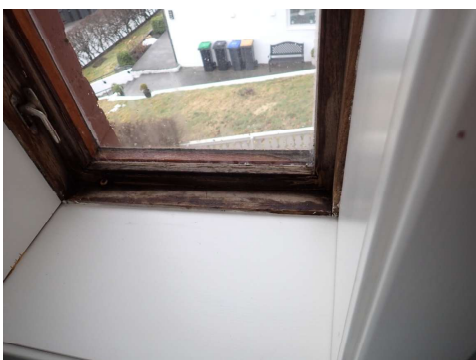
Teak-karmer med vedlikeholdsbehov

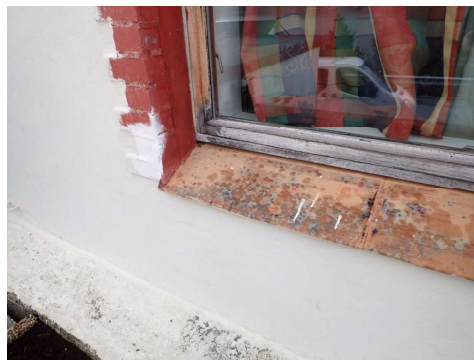
- Det er påvist at enkelte vinduer er vanskelig å åpne/lukke.
- Det er påvist vinduer med fukt/råteskader.

Vindu bad loft med fukt/råteskader

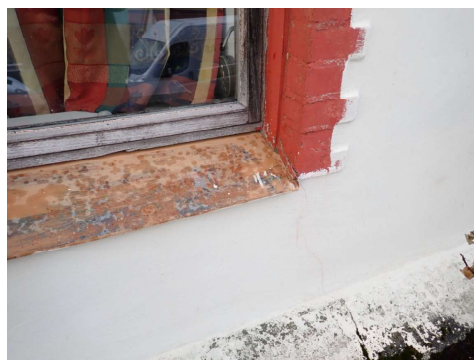
- Det er påvist at enkelte vinduer er vanskelig å åpne/lukke.
- Det er påvist avvik rundt innsetningsdetaljer.
- Det er påvist tegn på innvendig kondensering av enkelte vindusglass.
- Karmene i vinduer er slitte og det er sprekker i treverket.

Teak-karmer med vedlikeholdsbehov

Det bør gjennomføres vedlikehold og utbedring av vinduene, inkludert utbedring av sprekker i karmene og forbedring av vindtettingen rundt vinduene, for å hindre ytterligere forringelse, redusert isolasjonsevne og økt risiko for fuktskader og råte.

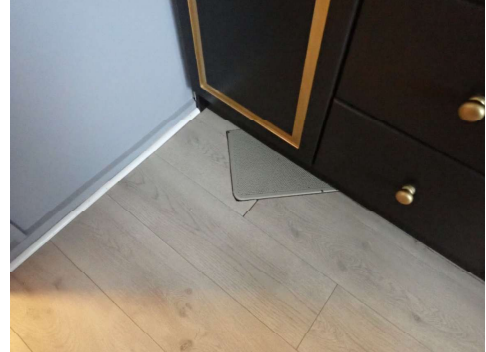
Ikke fjernet ubrennbar plate foran ildsted som er fjernet

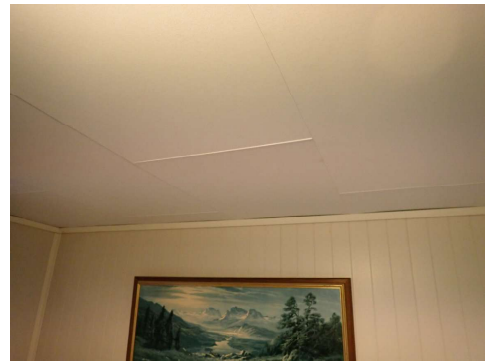
Plateskjøte himling soverom sørvest u.etg. ujevne - tydelig at her er/har vært forhøyet luftfuktighet i rommet

- Det er høy luftfuktighet i kjelleren med stor fare for en skadeutvikling. Det anmerkes at skjøter på himlingsplater i rom sørvest bekrefter at det er forhøyet luftfuktighet i rommet. Rommet ikke oppvarmet og mangler ventil.

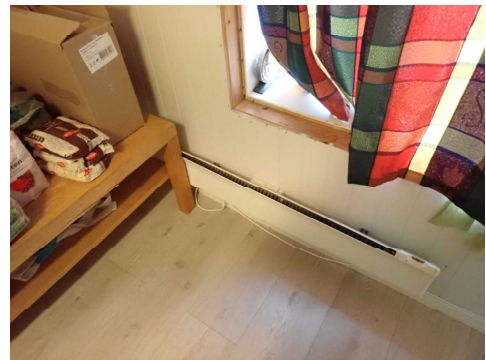
Ikke ferdigstilt utføring vindu/listverk soverom sørvest u.etg.

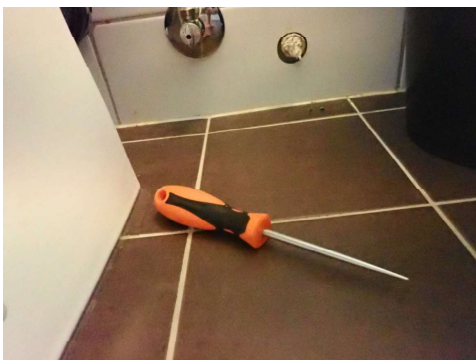
- Uegnede materialer må fuktbeskyttes/utskiftes.
- Dersom det ikke gjøres tiltak, kan dette medføre oppfukning, oppsvelling og forringelse av materialer over tid og fuktskader på tilstøtende konstruksjoner.

Tettet rør avløp med papir drencvann fra rørskap - Ikke fagmessig tetting rundt rør

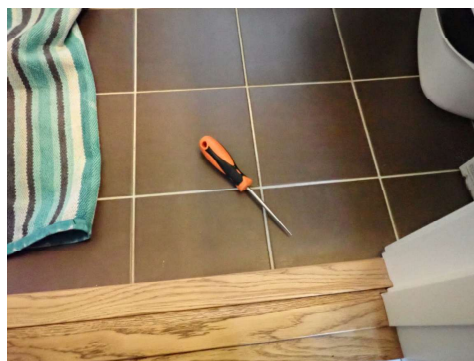
Bom i flis

Fuger med riss og sprekker bør skiftes ut for å hindre fuktinntrengning, da slike skader kan indikere bakenforliggende fuktskader og øker risikoen for vannskader i konstruksjonen. Løse flisfuger og en god del bom i golvflisene er et tegn på at fliser på badet løsner. Avvik i fallforhold og utilstrekkelig høydeforskjell mellom sluk og terskel bør vurderes utbedret ved oppussing, for å redusere risikoen for vannansamling og lekkasjer som kan føre til fuktskader på omkringliggende konstruksjoner. Konstruksjonen bør observeres jevnlig for å vurdere videre utvikling av skadene.

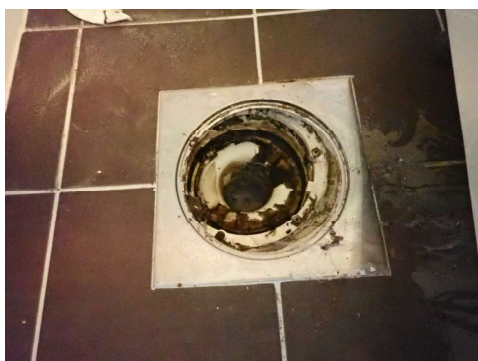
Ikke rengjort sluk

Tilgang til sluk for inspeksjon og rengjøring bør forbedres for å redusere risiko for tette avløp og påfølgende vannskader.

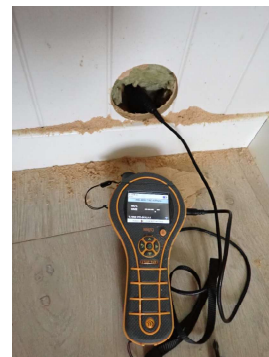
Hulltaking er foretatt uten å påvise unormale forhold. Hulltaking er foretatt ved/i gang. Fuktkvotemåling (vekt%) i konstruksjonen ble målt til 0.

Ingen registrert fukt

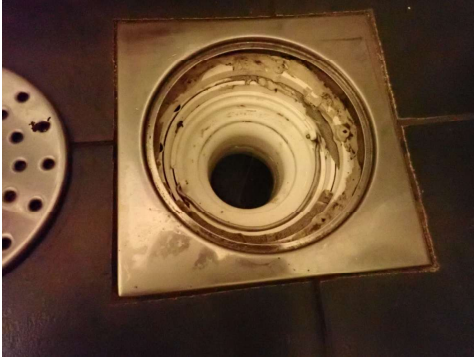
Synlig membran/slukmatte i sluk

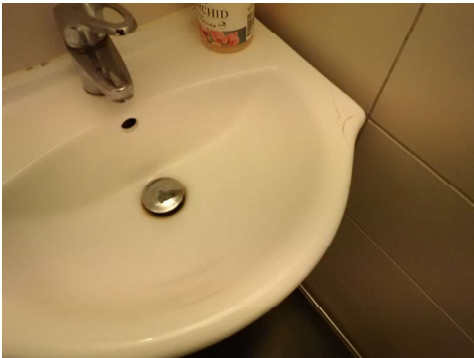
- Riss er vanligvis overfladiske skader i servantens overflate eller glasur. Konsekvensene av riss er hovedsakelig kosmetiske.

Oppsprekking servant

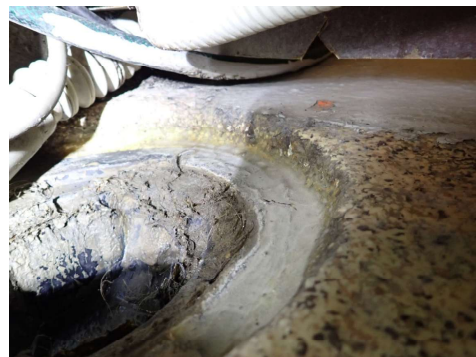
Felles sluk med vaskerom

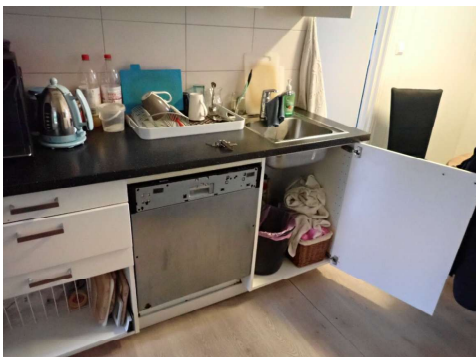
Nederste skuff mangler - frontpanel oppvaskmaskin mangler.

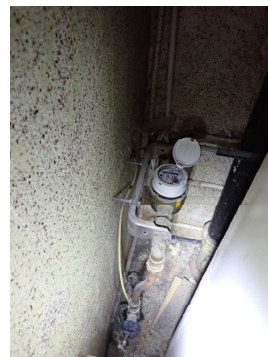
TG 2 Vannrør plast rør i rør

Det bør vurderes utskiftning av eldre vannledninger, spesielt siden mer enn halvparten av forventet brukstid er passert.
Konsekvensen av å ikke utbedre er økt risiko for lekkasjer og påfølgende fukt- eller vannskader i bygningen.

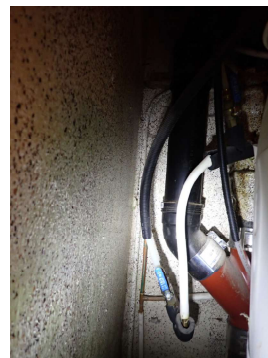
Tilkobling rør i rør til vanninntak i vaskerom

Det bør monteres omramming med tilfredsstillende finish rundt rørskapet for å sikre et pent og funksjonelt resultat. Manglende omramming kan føre til redusert beskyttelse mot støv og fukt, samt gi et mindre profesjonelt inntrykk.
