Takk for din interesse for
Anders Vassbotnvegen 4

Tilstandsrapport

Befaringsdato: 16.01.2026

Rapportdato: 06.02.2026

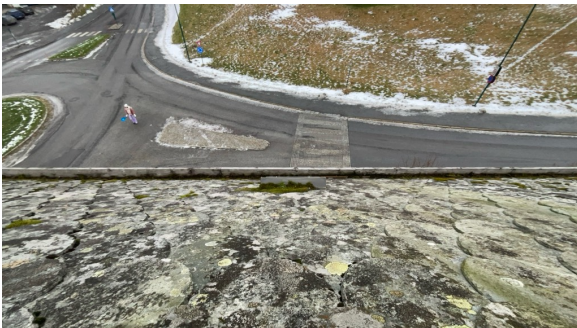
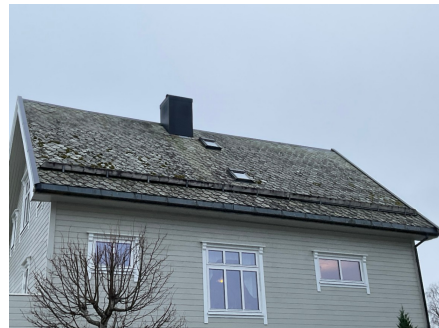
Det anbefales jevnlig overvåkning av takets tilstand, da mer enn halvparten av forventet brukstid for både undertak og takteking er passert. Konsekvensen av manglende tiltak kan være økt risiko for lekkasjer og skader på underliggende konstruksjoner.

Rengjøring og fjerning av mose fra taksteinen kan bidra til å forlenge levetiden til taktekingen. Det kan også monteres kobberbånd på mønet for å forhindre ytterligere tilvekst av mose.

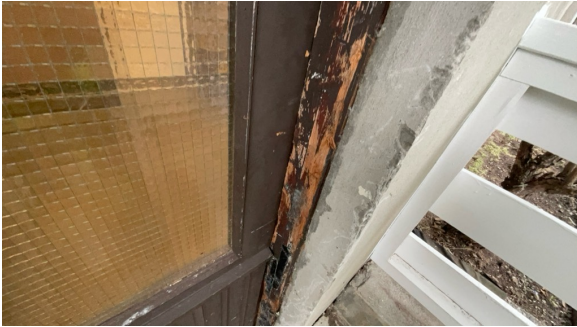
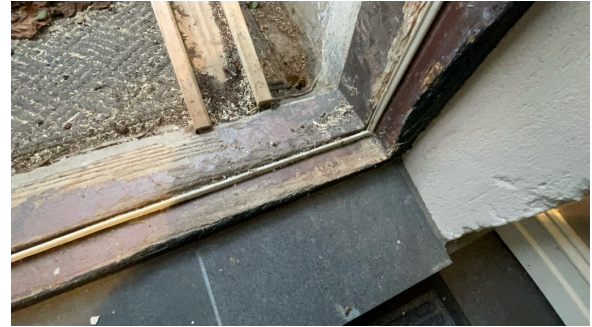
TE 2 Balkonger, terrasser og rom under balkonger

Veranda over inngangsparti, med tilkomst fra gang i 2. etasjen.

- Tidspunkt for utskiftning av tettesjikt/membran nærmer seg ut ifra alder på dagens tekking.
- Tiltak:

Løs maling på håndlist bør utbedres, løs/manglende maling kan føre til redusert levetid på treverket.

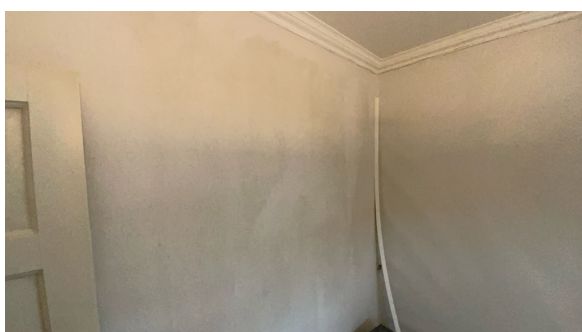
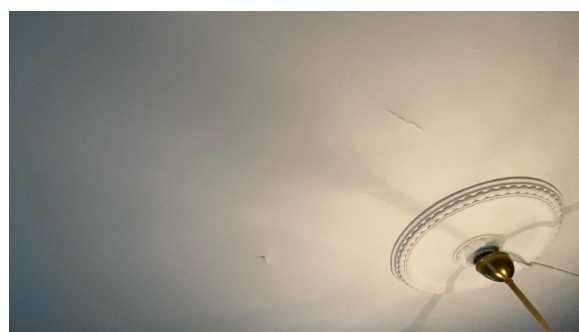
TG 2 Overflater - 3 etasje.

I 3. etasjen er det tapet, trepanel og malte plater på veggoverflater, malt strekkpapp, panel, og tapet i himlinger. På gulv er det teppe, furugulv, og gulvbelegg. Overflatene er av eldre, men ukjent alder.

Det er påregnelig med overflateoppussing i etasjen.

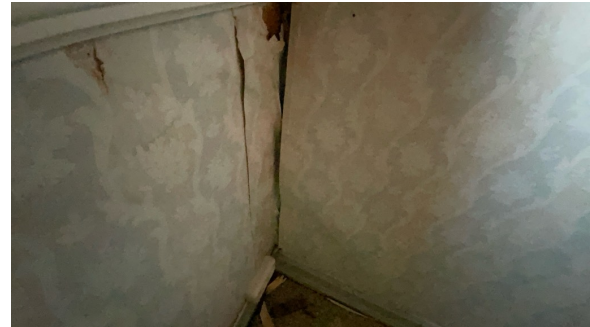
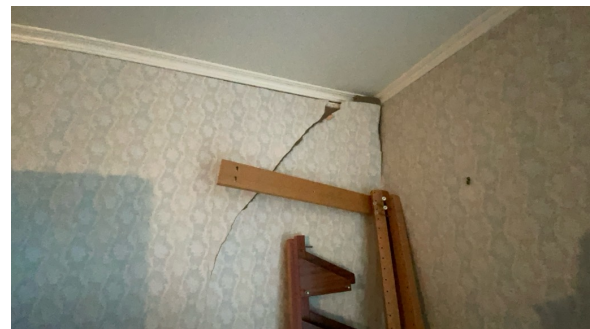
TG 2 Overflater - kjeller

I kjelleretasjen er det malte yttervegger av mur, malte mdf-plater og OSB plater på vegger, i himlinger er det gipsplate, mdf- panel, og synlig bjelkelag. På gulv er det flis og malt betong. Noen vegger/himling på bod/verksted mangler platekledning og overflater.

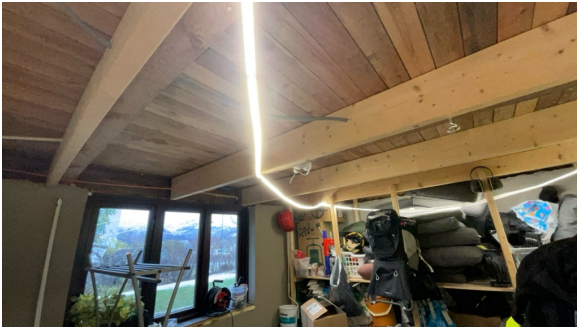
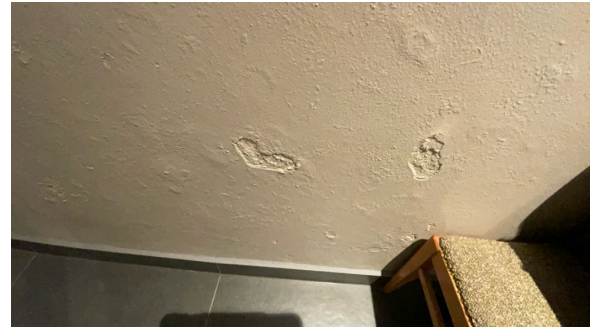
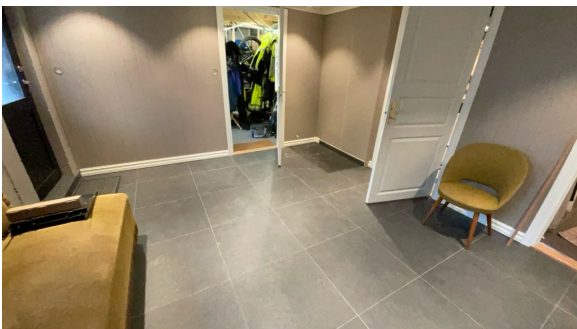
Etasjeskille/gulv mot grunn

I kjelleretasjen er det på gang registrert høydeavvik på ca. 15 mm gjennom hele rommet.

I underetasjen er det støpt plate mot grunn, mellom etasjene er det etasjeskille av trebjelkelag. Kontrollmålinger av høydeforskjell på gulv er utført ved bruk av streklaser og tommestokk i form av stikkprøver på noen av rommene. 100% av gulvflatene er derfor ikke undersøkt og det kan derfor være avvik i rom som ikke er kontrollert.

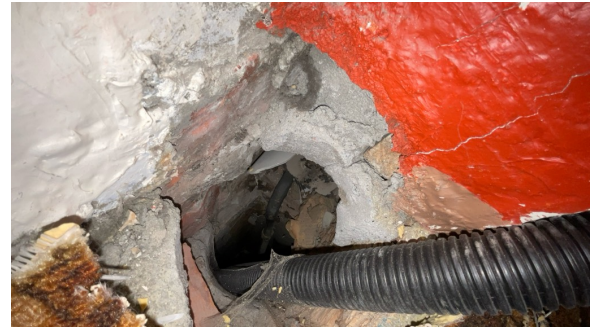
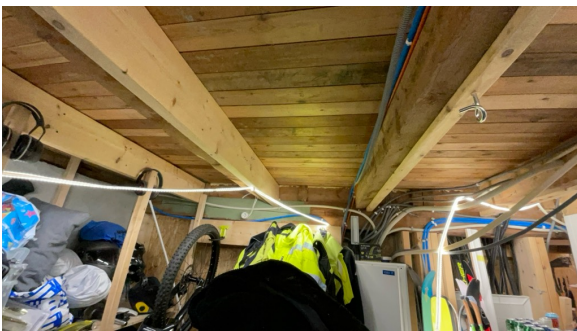
TC 2 Pipe og ildsted

Boligen har mursteinspipe fra byggeår, vedovn på stue i 1. etasjen, sotluke på verksted i kjeller, og feieluke på kaldtloft.

Det bør gjennomføres nærmere undersøkelser for å avklare om sprekken kun er i pussjiktet eller om den er gjennomgående i pipen. Ved behov må pipen rehabiliteres, for eksempel ved innsetting av foringsrør, for å sikre trygg bruk og forhindre risiko for brann eller røygasslekkasje. Tiltaket er søknadspliktig og må utføres av foretak med nødvendig ansvarsrett.

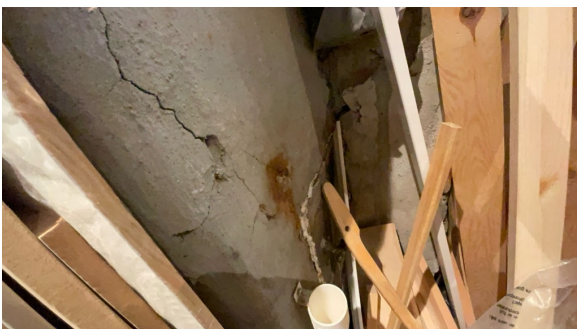
TC 2 Rom Under Terreng

Punktet må sees i sammenheng med 'Drenering'

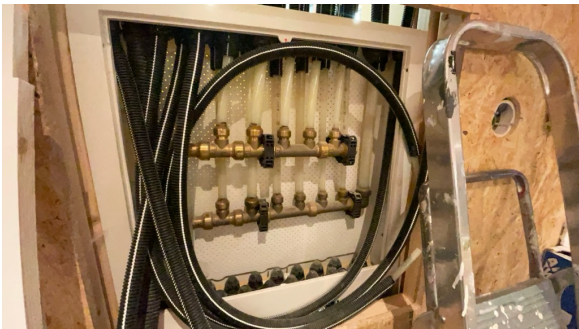
TE 2 Avløpsrør

Boligen har avløpsrør av plast fra 2022.
Kjøkken, bad, og toalett i 2.,- og 3.-etasjen er ikke tilknyttet avløpet.

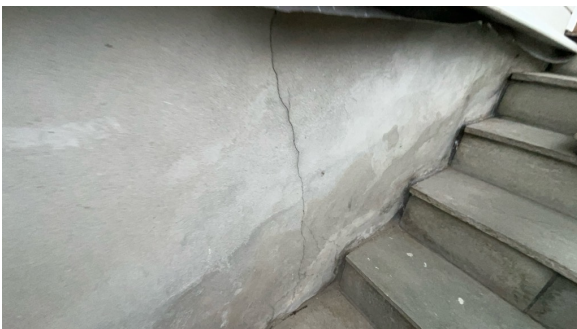
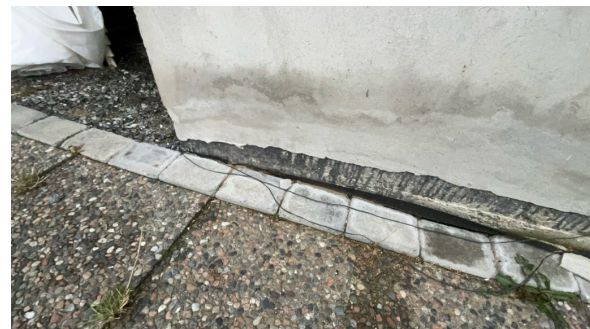
TG 2 Terrenghold

Eiendommen ligger i lett skrående terreng.

Konsekvensen av manglende tiltak er økt risiko for vannansamling inntil grunnmuren, som kan føre til fukt- og vannskader på bygningskonstruksjonen.
