Takk for din interesse for
Myklebust 122

Tilstandsrapport

Befaringsdato: 12.03.2026

Rapportdato: 23.03.2026

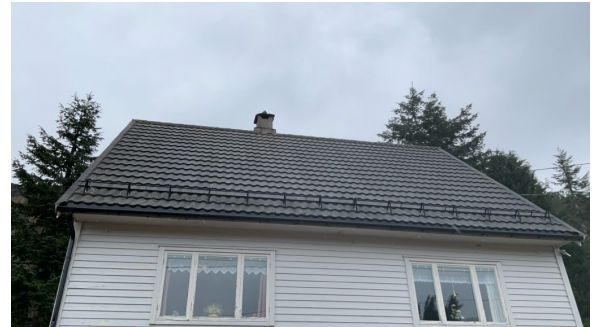
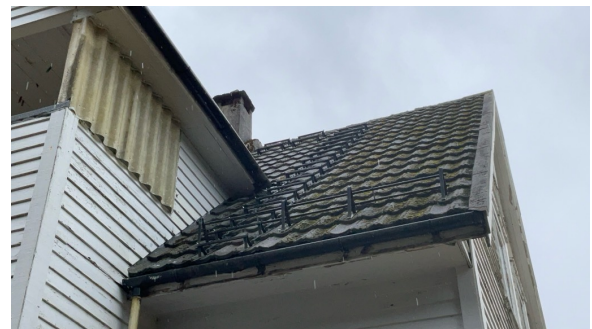
Taktekingen anbefales rengjort for mose og algevekst, da dette holder på fuktighet og kan bidra til økt slitasje og redusert levetid på taktekingen.

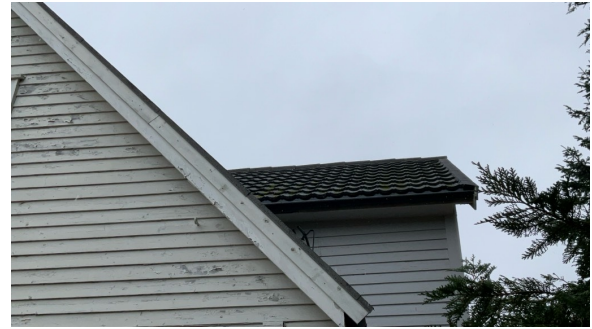
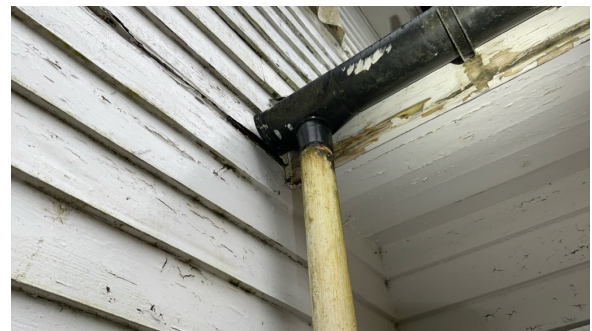
TG 3 Nedløp og beslag

Taktekkingen på ark har ikke snøfangere montert, dette kan medføre snø og is nedfall fra taktekkingen. Det ene taknedløpet har rustskader.

Snøfangere bør monteres på taket for å hindre snø og is nedfall, noe som kan medføre fare for skade på personer og eiendom.

Taknedløpet med rustskader må påregnes utskiftet. Uten tiltak vil lekkasjer oppstå når rustskadene får utvikle seg videre.

Det bør etableres tilfredsstillende system for bortledning av vann fra taknedløp ved grunnmur for å unngå fuktinntrekk i kjeller.

Det bør vurderes og monteres kledning av metallrundt pipe, for å forebygge fuktinntrekk ved pipevanger.

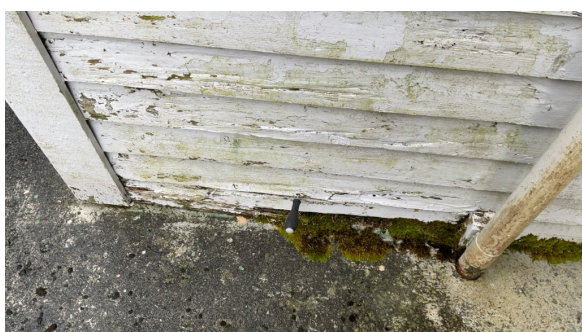
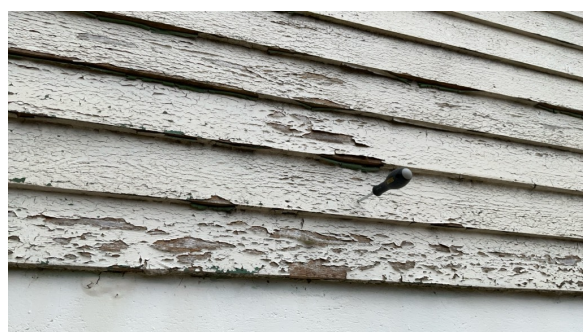
TG 3 Veggkonstruksjon

- Det er ingen eller liten lufting i nedre kant av kledning mot grunnmur.
- Det er påvist betydelige råteskader i bordkledningen.
- Det er påvist fuktskader i veggkonstruksjonen.
- Bordkledning går stedvis nesten helt ned i terreng.

Bordkledningen en del har fukt og råteskader, bordkledningen er også slitt og har en del avskalling av maling.

Bordkledningen er avsluttet mot betongplatter og trapp uten avstand og beslag. Dette har medført fukt og råteskader.

Utifra omfanget på fukt og råteskader i bordkledningen, så kan det derfor ikke utelukkes at det har oppstått også skader i yttervegger.

- Råteskadet trekledning må skiftes ut.
- Råteskader i bordkledningen vil fortsette å utvikle seg både i tilliggende bordkledning og til bakenforliggende veggkonstruksjon, dersom en ikke foretar tiltak.
- Lokal utbedring bør foretas for å øke avstanden mellom terreng og bordkledning.
- Det bør foretas tiltak for å bedre lufting av kledningen.
- Uten tilstrekkelig lufting bak bordkledningen kan fuktighet som trenger inn bak bordene eller gjennom veggen innenfra ikke tørke opp. Dette skaper ideelle forhold for råtesopp og muggvekst.

Fukt og råteskadet bordkledning må påregnes utskiftet, og øvrig bordkledningen må vedlikeholdes eller utskiftes.

Det må etableres lufting inn bak bordkledningen, og det må lages spalte med beslag mellom betongplatter og trapper for å hindre fuktopptrekk.

Det må undersøkes nærmere om det har oppstått fukt og råteskader i yttervegger også.

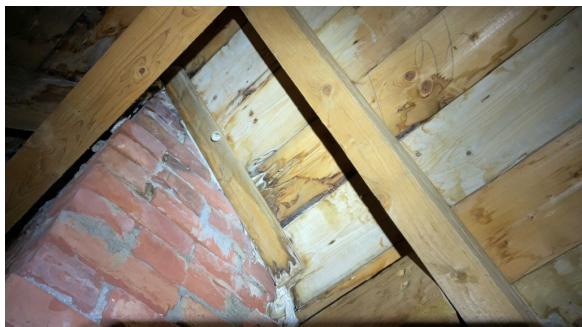
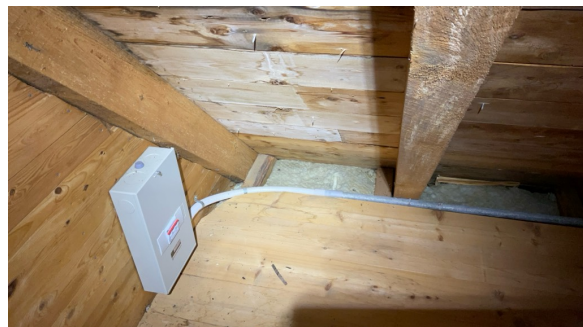
TG 3 Takkonstruksjon/Loft

- Det er begrenset/dårlig ventilering av takkonstruksjonen.
- Det er ingen lufting i konstruksjonen.
- Det er påvist fuktskjolder/skader i takkonstruksjonen.

Deler av takkonstruksjonen har fuktskjolder fra lekkasjer før taktekingen ble utskiftet. Innvendige følgeskader er ikke utbedret.

Det bør etableres luftespalte mellom isolasjon og taktro for å sikre god ventilasjon og redusere risiko for kondensskader i takkonstruksjonen.

Fuktskjolder og skader etter tidligere fuktinntrekk må utbedres, for å hindre videre forringelse og redusert levetid for fuktskadet materialer.

Det må undersøkes nærmere om det er mus på kryploftet, uten tiltak og undersøkelser vil det kunne oppstå bygningskader.

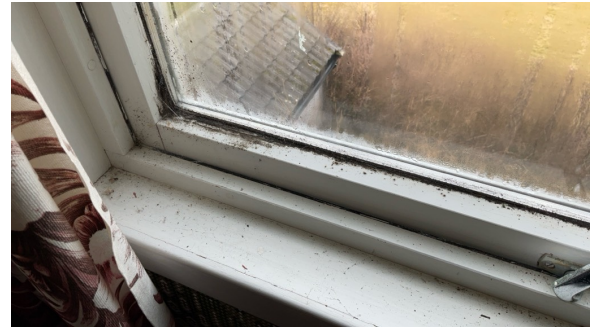
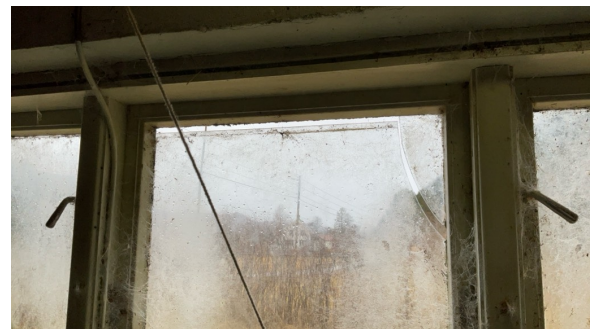
- Det er påvist at enkelte vinduer er vanskelig å åpne/lukke.
- Det er påvist avvik rundt innsetningsdetaljer.
- Det er påvist noen glassruter som er punktert eller sprukne.
- Det er påvist tegn på innvendig kondensering av enkelte vindusglass.
- Det er påvist vinduer med fukt/råteskader.
- Karmene i vinduer er slitte og det er sprekker i trevirket.

Vinduer og utvendig listverk har fukt og råteskader, enkelt vinduer har punkterte og sprukne glass. Enkelte vinduer er ikke mulig å åpne.

- Vinduer må justeres.
- Vinduer med råteskader må erstattes med nye.
- Kondensering på enkelte glass har medført fuktskader i treverk som kan medføre utskiftningsbehov av enkelte vinduer.
- Vinduer med punkterte/sprukne glass må påregnes skiftes ut, enten hele vinduet eller kun selve glassene.
- Det bør gjøres tiltak for å bedre ventilering av rommet.

Vinduer og listverk med fukt, råteskader, punkterte og sprukne glass må utskiftes ut for å hindre videre forringelse og fuktinntrekk i yttervegger.

Sprekker i trevirket og slitte vinduskarmer bør utbedres for å forhindre ytterligere forringelse av treverket.

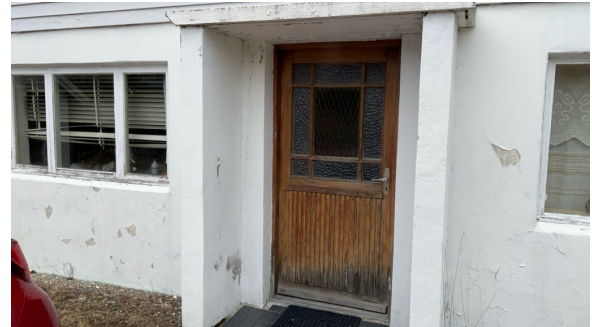
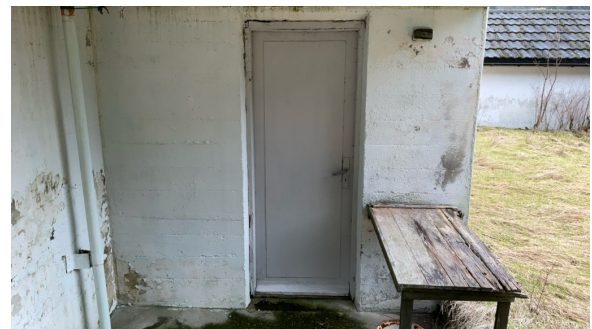
! TG 3 Dører

- Det er påvist avvik rundt innsetningsdetaljer.
- Det er påvist dør(er) med fukt/råteskader.
- Det er påvist dører som er vanskelig å åpne eller lukke.
- Det er påvist utetthet/åpning mellom dørblad og dørkarm. Dvs. at kald trekk kan oppstå.
- Karmene i dører er værslitte utvendig og det er sprekker i trevirket.

Ytterdørene og altandør er slitt og har fuktskjolder. Beslag og dørhåndtak har rustskader, og enkelt dører henger ved åpning og lukking.

Det er utett rundt enkelte ytterdører, og det er ikke montert beslag under dørterskler mot fuktinntrekk.

Dører med fukt og råteskader må påregnes utskiftet.

Det bør tettes rundt ytterdørene og monteres beslag under dørterskler for å hindre fuktinntrekk og kald trekk.

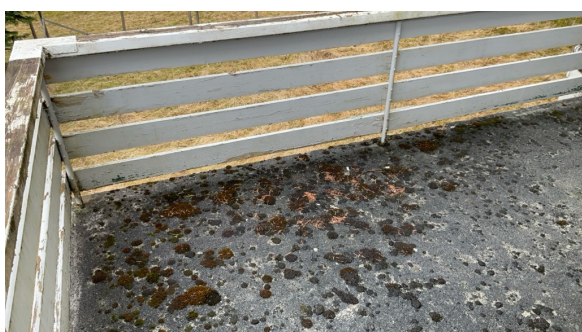
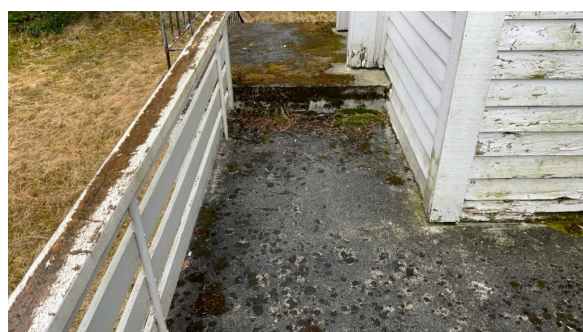
TG 3 Balkonger, terrasser og rom under balkonger

- Mer enn halvparten av forventet brukstid er passert på tettesjikt/membran.
- Balkong/terrasse ligger over innredede boligrom, usikker konstruksjon. Konstruksjonsutforming gir økt fare for skader.
- Det er ingen lufting i konstruksjonen.

Det anbefales å etablere lufting av altan for å redusere risiko for kondens problematikk som kan medføre fuktskader.

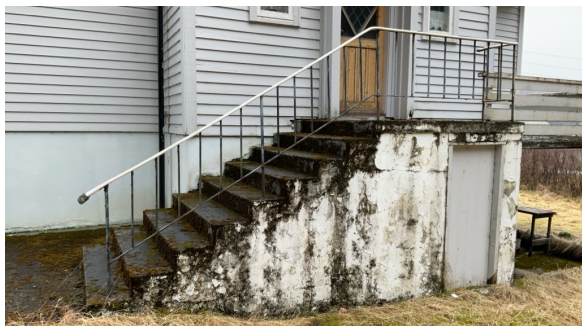
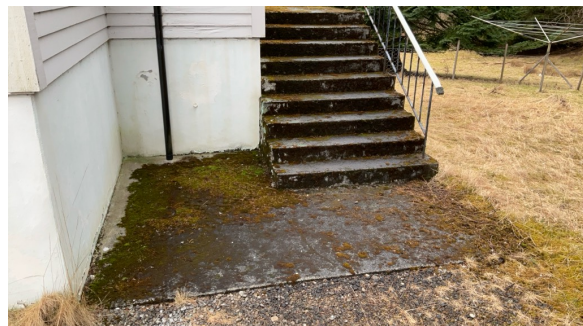
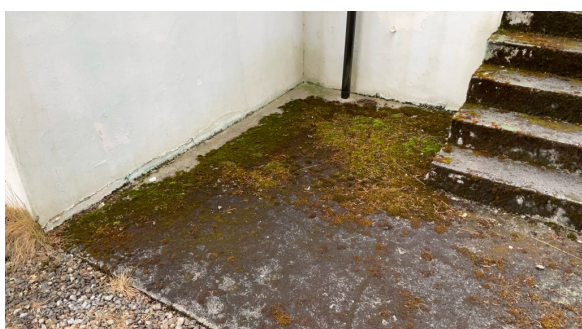
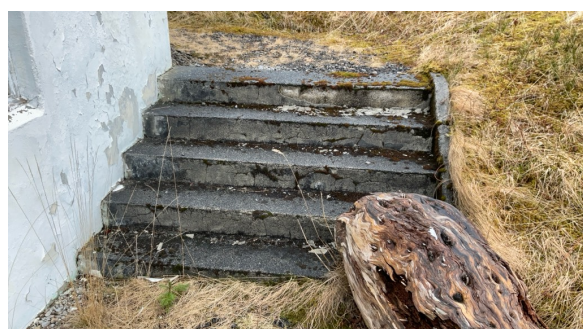
TG.2 Utvendige trapper

- Betongtrapp har mindre sprekker/skader

Betongtrapper og betongplatter er slitte og har avskalling av betong, sprekker og mosevekst. Rekkverk av metall er slitt og har avskallinger.

- Påviste skader må utbedres.

Betongtrapper og platter bør utbedres ved å reparere avskallinger og sprekker, samt fjerne mose for å forhindre videre forringelse og skader.

Rekkverket av metall bør overflatebehandles for å hindre videre rustdannelse og sikre tilstrekkelig sikkerhet ved rekkverket.

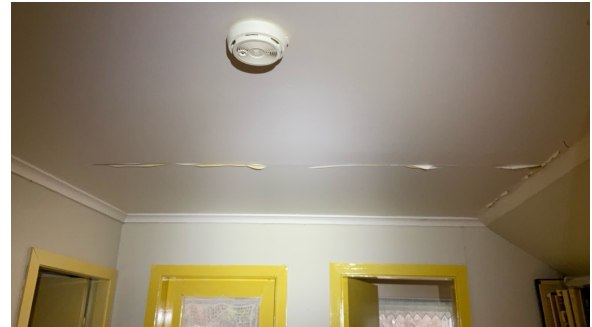
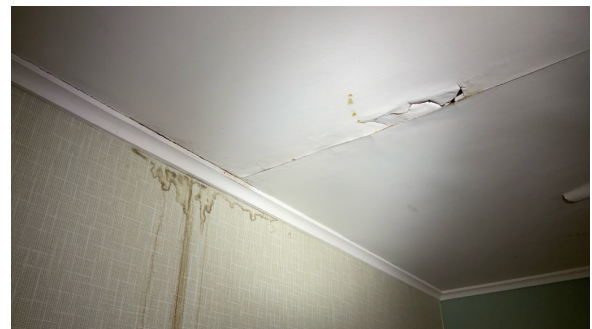
! TG 3 Overflater

- Det er stedvis påvist synlige skader på overflater.
- Overflater har en del slitasjegrad utover det en kan forvente.

Overflater på enkelt rom har fuktskjolder og en del slitasje og avskallinger.

Overflater med fuktskjolder, slitasje og avskallinger bør utbedres eller skiftes for å hindre videre forringelse.

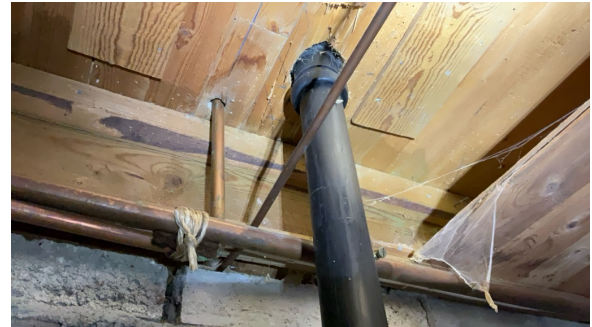
Etasjeskille/gulv mot grunn

- Det er målt høydeforskjell på mellom 15-30 mm gjennom hele rommet. Tilstandsgrad 2 gis med bakgrunn i standardens krav til godkjente måleavvik.
- Målt høydeforskjell på mellom 10 - 20 mm innenfor en lengde på 2 meter. Tilstandsgrad 2 gis med bakgrunn i standardens krav til godkjente måleavvik.
- Målt høydeforskjell på over 20 mm innenfor en lengde på 2 meter. Tilstandsgrad 3 gis med bakgrunn i standardens krav til godkjente måleavvik.
- Målt høydeforskjell på over 30 mm gjennom hele rommet. Tilstandsgrad 3 gis med bakgrunn i standardens krav til godkjente måleavvik.
- Det er registrert symptom på aktivitet fra skadedyr.

Synlig etasjeskille i kjeller har mottskader. Det er uklart om det er aktiv mott, og omfanget av mottskader da etasjeskillene i hovedsak er underkledde.

- Dersom tiltaket ikke utføres er det fare for ytterligere skadeutvikling.
 - For å få tilstandsgrad 0 eller 1 må høydeforskjeller rettes opp. Det vil imidlertid sjelden være økonomisk rasjonelt som et enkeltstående tiltak i en bolig som dette. Dersom boligen en gang skal renoveres, kan man vurdere slike tiltak.
- Det bør gjennomføres ytterligere undersøkelser for å kartlegge omfanget av mottskader, samt om det er aktiv mott i etasjeskillene. Uten tiltak, og dersom det er aktiv mott, kan dette svekke bæreevnen til etasjeskillene og føre til ytterligere skader.

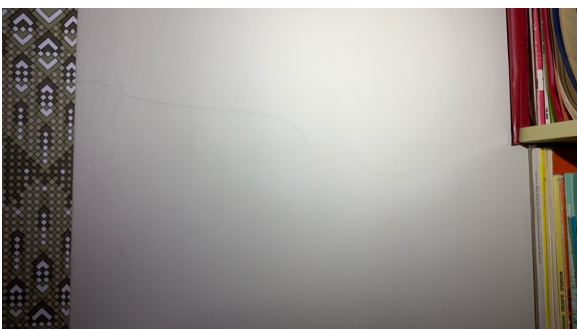
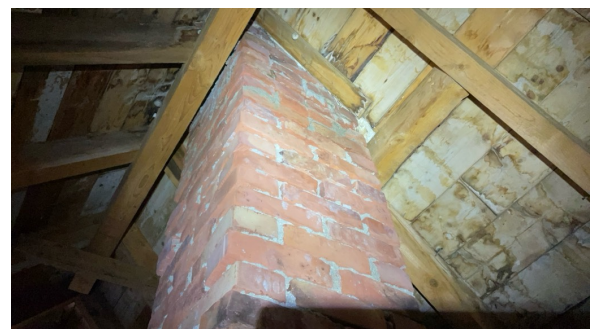
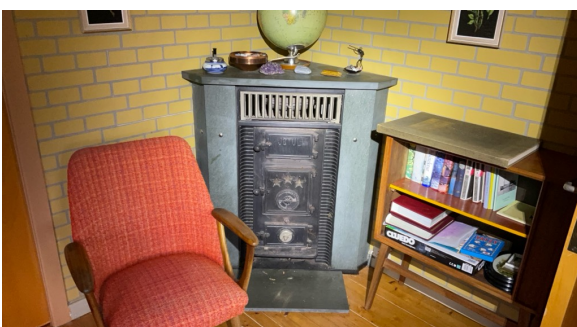
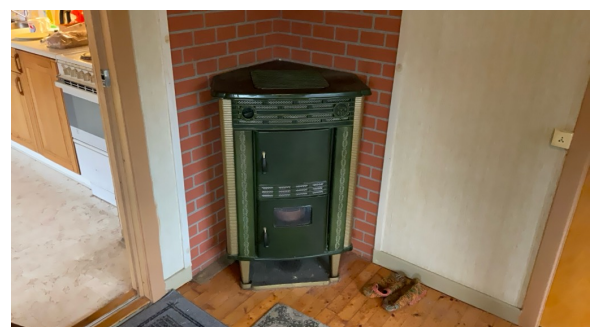
Pipe og ildsted

- Det er påvist sprekker og/eller riss i pipe.
- Pipevanger er ikke synlige.
- Mer enn halvparten av forventet brukstid er passert på pipe.

Pipevangerne har enkelte riss og sprekker i murpussen, med ukjent årsak til hvorfor disse skadene har oppstått.

Det anbefales å avdekke pipevanger for kontroll av sprekker og eventuelle skader. Treverk mot pipevanger må fjernes, da dette utgjør brannfare.

Riss og sprekker i murpussen bør utbedres for å hindre videre forringelse og redusere risiko for brannspredning eller ytterligere skader på pipen.

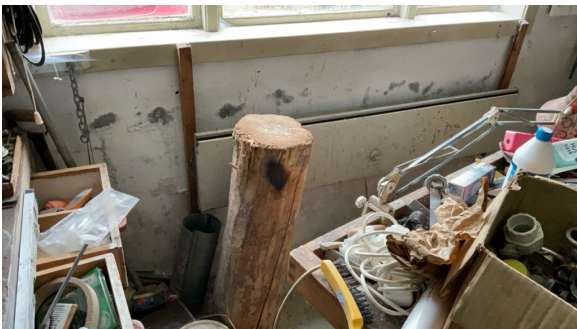
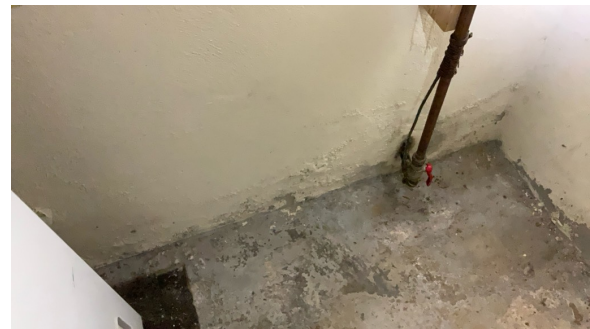
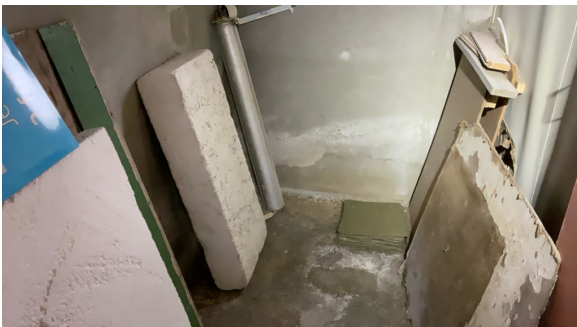
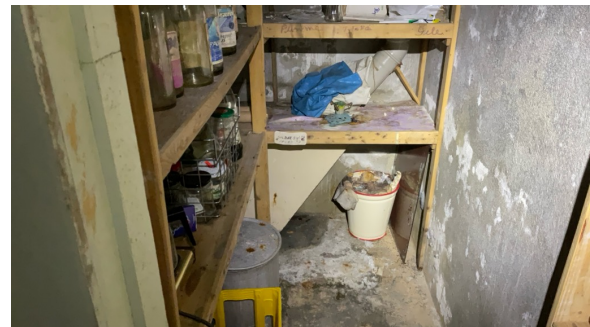
TG 3 Rom Under Terreng

- Det er påvist indikasjoner på noe fuktgjennomtrenging i kjellergulv.
- Det er påvist indikasjoner på noe fuktgjennomtrenging inn i kjellermur.
- Det er påvist synlig fuktighet på mur/gulv i kjeller.

Det er fuktinntrekk fra grunnen på den ene boden. Utover dette har synlig grunnmur og betonggulv en del saltutslag som følge av fuktinntrekk utenfra.

- Det må foretas tiltak for å redusere/begrense fuktgjennomtrenging inn i kjeller.
- Det påviste fuktnivå gir grunn til å overvåke konstruksjonen jevnlig for å se utvikling over tid, og eventuelt foreta tiltak for å unngå fuktskader.

Det bør iverksettes tiltak for å redusere eller hindre fuktinntrengning i kjellervegger og gulv, uten tiltak vil skadene utvikle seg videre.

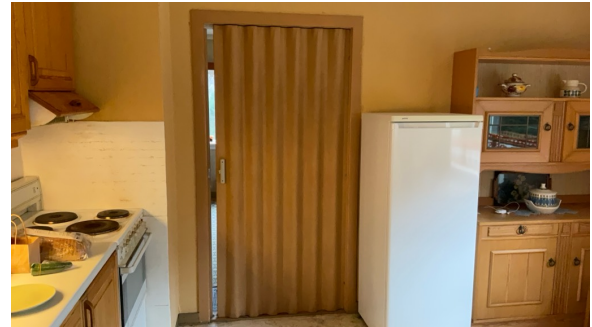
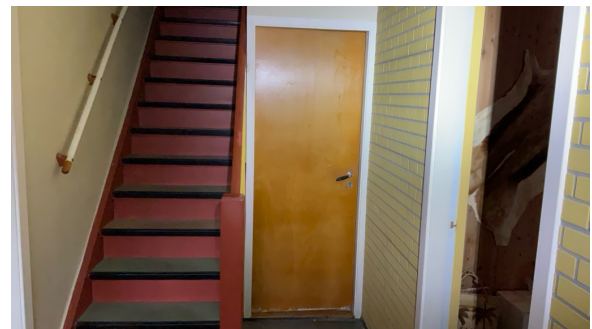
TG.2 Innvendige dører

- Det er påvist avvik som tilsier at det bør foretas tiltak på enkelte dører.
- Enkelte av innvendige dører har en del slitasje.

Det må påregnes vedlikehold, justering og vurderes stedvise utskiftinger av innerdører. Uten tiltak vil forringelse av innerdørene fortsette.

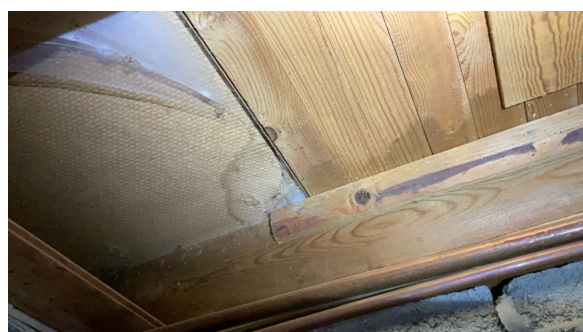
- Det er påvist skader/fuktskjolder i kjøkkengulvet.
- Kjøkkeninnredningen er av eldre dato, og den mangler bruksfunksjoner/løsninger som er forventet på et kjøkken.

Det er noen eldre fuktskjolder i etasjeskille under vasken, synlig fra vaskerom i kjeller.

Det anbefales å undersøke årsaken til fuktskjoldene i etasjeskille og vurdere utskifting av materialer med fuktskjolder.

Kjøkkeninnredningen bør vurderes oppgradert for å sikre tilfredsstillende funksjonalitet og brukervennlighet.

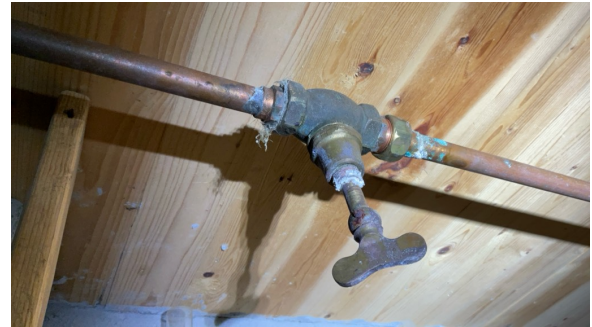
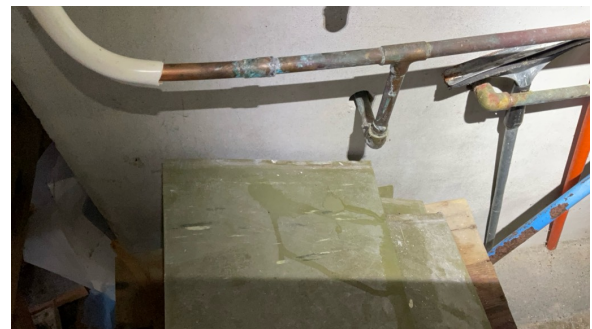
! TG 3 Vannledninger

- Mer enn halvparten av forventet brukstid er passert på innvendige vannledninger.
- Det er irr på rør.
- Det er lekkasje fra rør.
