Tilstandsrapport

Enebolig

Myklebustvegen 24, 6092 FOSNAVÅG

Befaringsdato: 02.10.2025

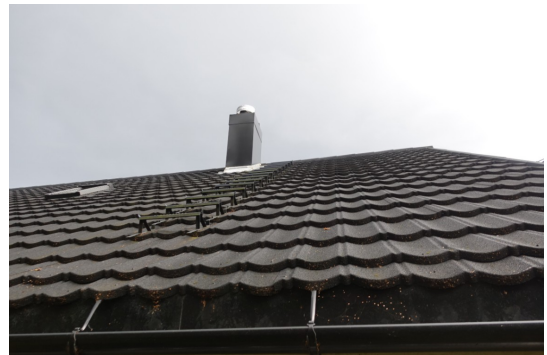
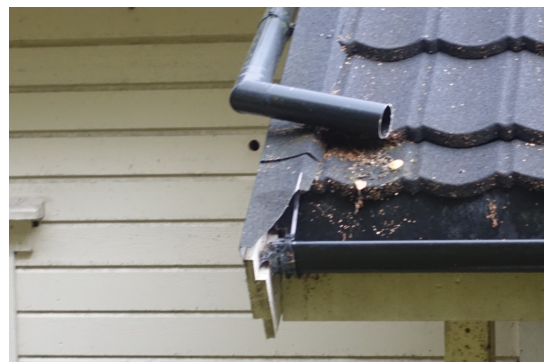
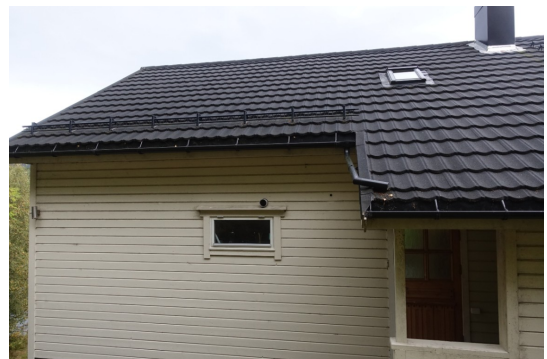
TG 2 Nedløp og beslag

Det er observert renner og beslag av metall. Renner og beslag er med forskjellig alder.

- Det må foretas tiltak for å lukke avviket.
- Det bør lages system for bortledning av vann fra taknedløp ved grunnmur.
- Det er ikke krav om utbedring av snøfangere opp til dagens krav.

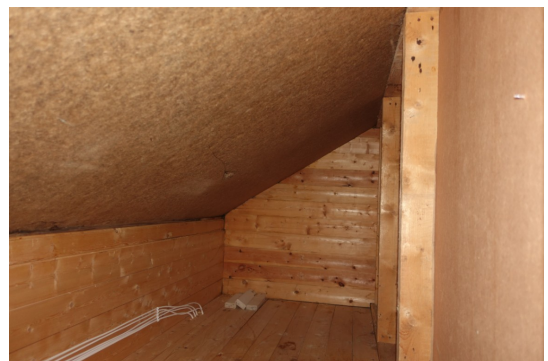
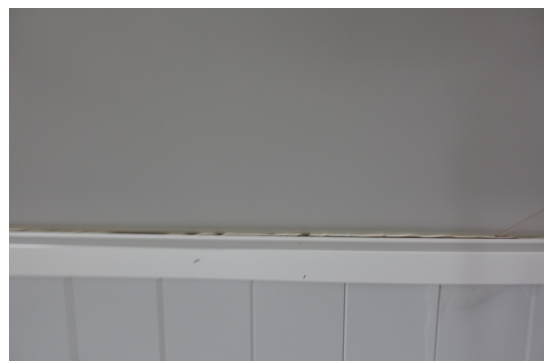
TG 2 Takkonstruksjon/Loft

- Det er påvist fuktskjolder/skader i takkonstruksjonen.

Det er registrert bulinger og merker etter fukt i overgang vegg/ himling på soverommet mot syd. Det er videre registrert sotavrenning fra pipen. Hele konstruksjonen er gjenbygget og det er ikke mulig å få kontrollert oppbyggingen av konstruksjonen, med lufting etc.

Utilstrekkelig lufting ved takkonstruksjon kan føre til opphopning av fukt i takkonstruksjonen, noe som øker risikoen for kondens og fuktskader. Det anbefales at en overvåker området ved overgang vegg/ tak for endringer.

Museavføring i loftskonstruksjon betyr at det er eller har vært mus der, og dette kan føre til dårlig lukt, helsefare, ødelagte materialer og kostbare reparasjoner. Ytterligere undersøkelser anbefales for å avklare forholdet. Det kan ikke utelukkes at lignende forhold også er andre steder i boligen.

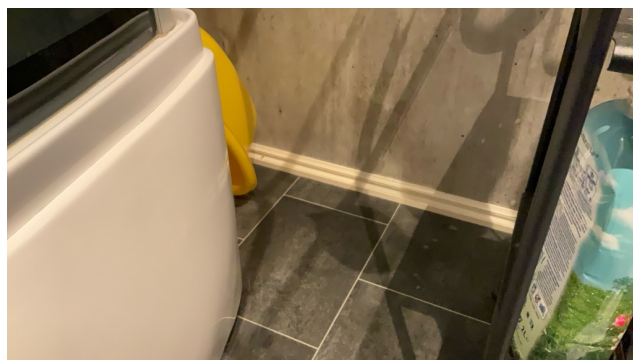
! TG 3 Overflater Gulv

Det er risikonkonstruksjon med trelister i våtsoner i forhold fukt.

Det er en nødvendig løsning med dusjkabinett på rommet, dette sikrer at dusjvann ledes direkte i sluken uten å fukte gulv og veggflater. Det er viktig at sluker har god adkomst for jevnlig rengjøring og kontroll. Dette for å hindre oppflømming og videre risiko for skader/ følgeskader ved at vann renner til naborom.

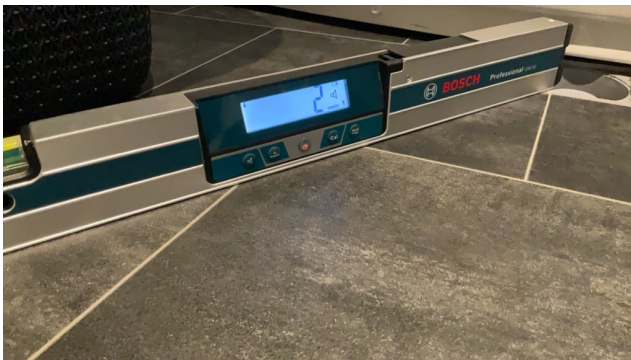
! TG 2 Sluk, membran og tettesjikt

- Usikker løsning rundt klemring gir økt risiko for at vann kan trenge ned mellom membranen og sluket. Dette kan føre til lekkasje og fuktskader i underliggende konstruksjoner over tid.

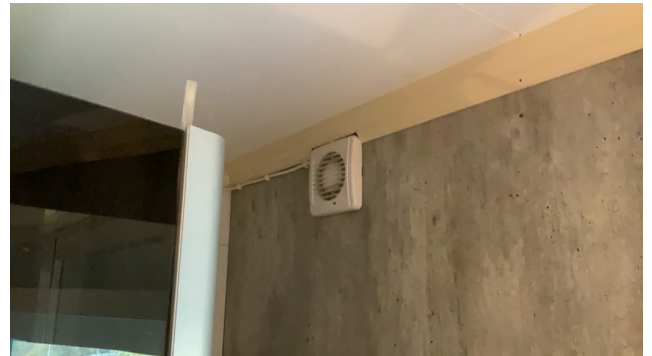
! TG 0 Tilliggende konstruksjoner våtrom

Hulltaking er foretatt i soveromsveggen, på baksiden av dusjen. Det er i forbindelse med hulltakingen ikke påvist unormale forhold.

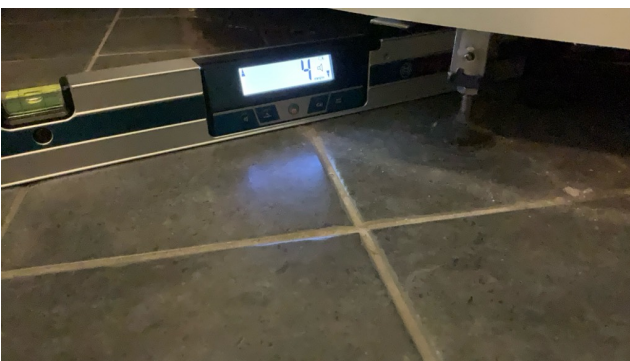
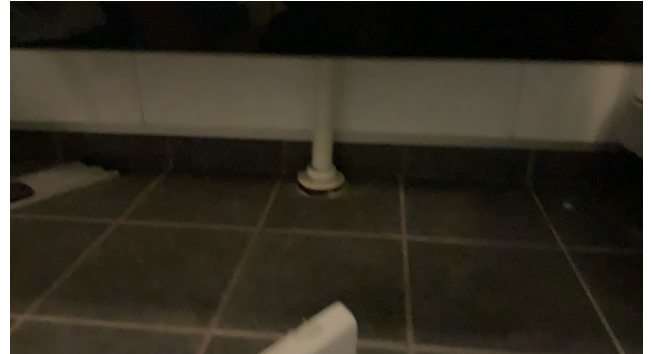
! TG 2 Sluk, membran og tettesjikt

- Det er viktig å merke seg at levetiden til en membran varierer basert på kvalitet, installasjon og bruk. Eldre membraner kan bli sprø og sprekke opp, noe som fører til at de mister sin vanntettende funksjon. Dette kan resultere i vannlekkasjer gjennom vegger og gulv og fuktskader.
- Tilgang til sluk må bedres både for inspeksjon og rengjøring.
- Når sluket har begrenset tilgang, er det vanskelig å rengjøre sluket og å inspisere den for å oppdage skader i membranen/fuger rundt sluket, som er avgjørende for å forhindre lekkasjer.

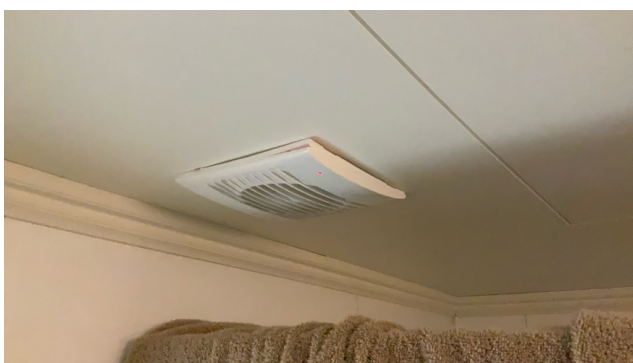
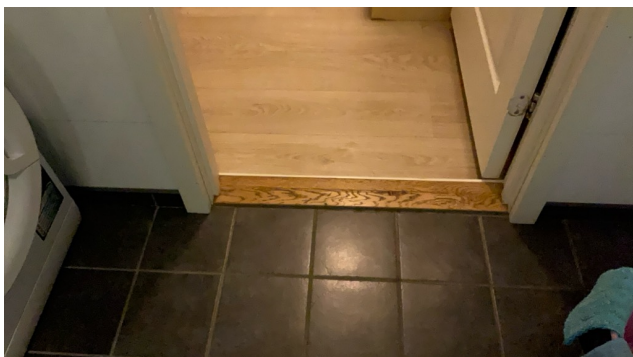
! TG 2 Tilliggende konstruksjoner våtrom

Det er viktig å overvåke/ følge dette forholdet videre i forhold til endringer.

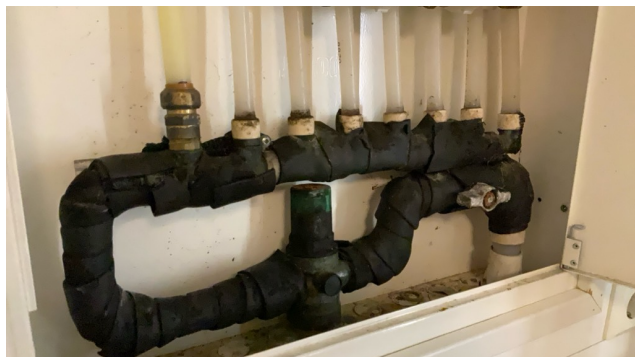
! TG 2 Avløpsrør

Det er observert røropplegg med soilrør/ støpejern og med noe plastrør. Røropplegget er med forskjellig alder. Det er ukjent alder på en del av opplegget på rørene.

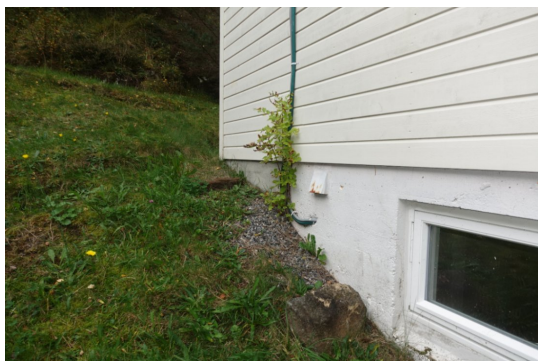
! TG 2 Grunnmur og fundamenter

Grunnmur i spekket betong med utvendig pusset og malte flater på de deler av grunnmuren som er synlig. Innvendig er det en del vegger som er innforede og kledde samt en del vegger med fri mur. Fundamenter betong under grunnmur.
