Digital salgsoppgave

Takk for din interesse for
Brattvåggata 43

Tilstandsrapport

ENEBOLIG

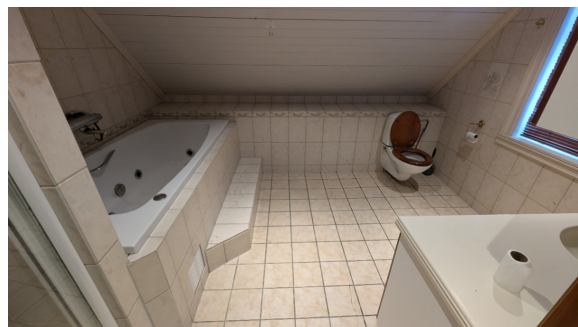
ETASJE 3 > BAD

Det registreres flere sprukne fliser på gulv og i oppkant/innkassing ved badekar. Enkelte fliser fremstår som løse. Sprekkdannelser kan indikere bevegelser i underlaget og medfører økt risiko for fuktinntrenging over tid.

Det er ikke etablert sluk i selve gulvflaten utenfor dusjonen, utover sluk i dusj og eventuelt under badekar. Gulvet er oppdelt med fysiske oppkanter/konstruksjoner mot dusj, noe som medfører at lekkasje fra servant, rørføringer eller toalett ikke nødvendigvis vil ledes til sluk. Dette innebærer en økt risiko for vannansamling og fuktskader ved eventuell lekkasje.

Det er ikke registrert mekanisk (elektrisk) avtrekk fra badet. Manglende avtrekk gir redusert ventilasjon og øker risiko for kondens, fuktbelastning og følgeskader over tid.

- Våtrommet må totalrenoveres. Alle forhold med tettesjikt, våtsone, sluk m.m. må dokumenteres.

Kostnadsestimat: 200 000 - 500 000

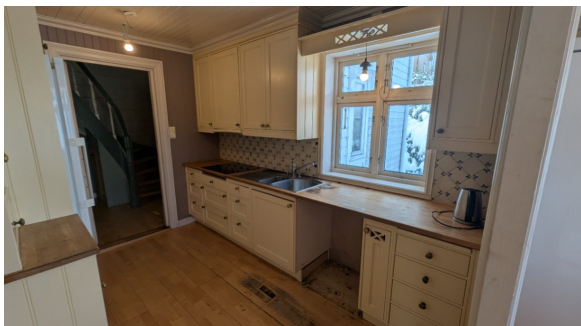
Benkeplate.

- Det er påvist skader på overflater/kjøkkeninnredning utover normal slitasjegrad.
- Det er påvist skader/fuktskjolder i kjøkkengulvet.

Det er tydelige mørke partier og slitasje i treverket bak og rundt oppvaskkum. Målinger viste ikke forhøyede fuktverdier på befaringsdagen, men treverket fremstår som tidligere fuktpåvirket og overflatebehandlingen er brutt ned.

Det ble ikke registrert aktive lekkasjer eller forhøyede fuktverdier på kontrolltidspunktet. Skadene fremstår som overflate- og slitasjerelaterte, trolig som følge av langvarig vannsøl.

Det må påregnes vedlikehold/oppgradering for å oppnå tilfredsstillende overflatestandard.

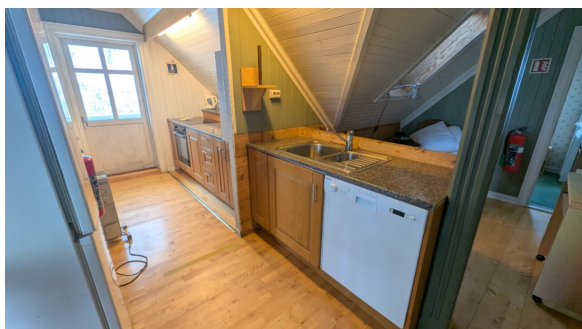
ETASJE 3 > KJØKKEN

TG 2 Avtrekk

Dette gir begrenset kapasitet for fjerning av matos og fukt i forbindelse med matlaging.

Det anbefales etablering av mekanisk ventilator med tilfredsstillende kapasitet og korrekt kanaltilkobling til yttervegg eller eksisterende avtrekkskanal. Dette vil bedre inn klima og redusere fukt- og luktbelastning i rommet.
