# Tilstandsrapport

Enebolig

Leirvikvegen 23, 6057 ELLINGSØY

Befaringsdato: 08.01.2026

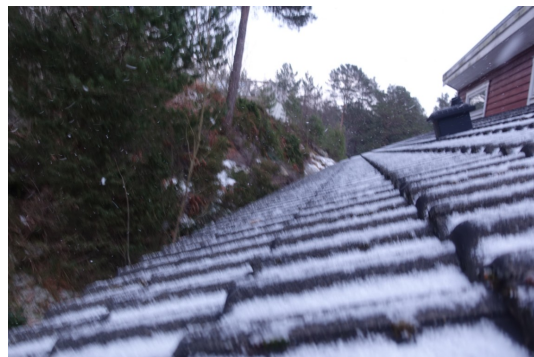
- Når takteking og undertak begynner å bli gamle, øker risikoen for lekkasjer, noe som kan føre til omfattende og kostbare reparasjoner av underliggende konstruksjoner dersom en ikke foretar tiltak på konstruksjonene før dette oppstår.

Det bør også undersøkes nærmere årsak til sotavrenning på limtre innvendig på loftet, da dette kan indikere fuktproblemer eller andre skader som bør utbedres for å unngå ytterligere skadeutvikling. Konsekvensen av manglende vurdering og høy alder på undertak er økt risiko for skjulte skader og fremtidige lekkasjer, som kan føre til skader på underliggende konstruksjoner.

Det bør gjennomføres nærmere undersøkelser av takteking og undertak når taket er snøfritt, for å vurdere tilstand og eventuelt behov for utbedringer.

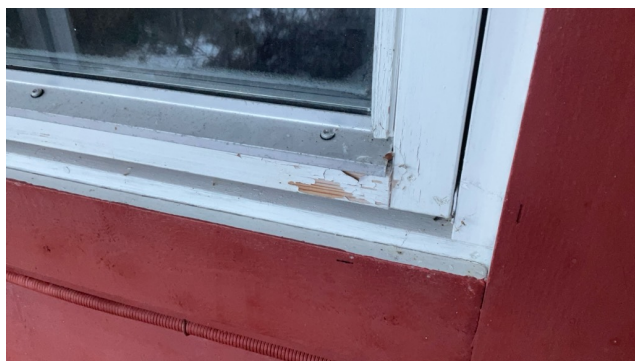
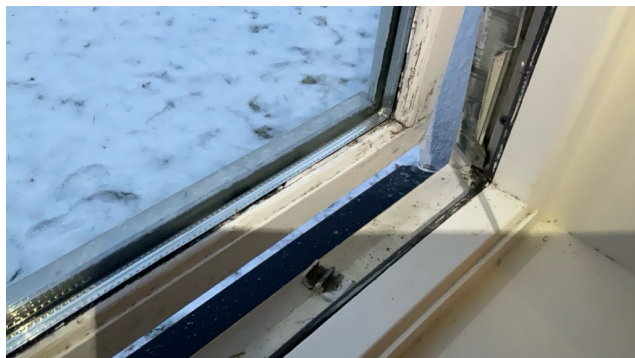
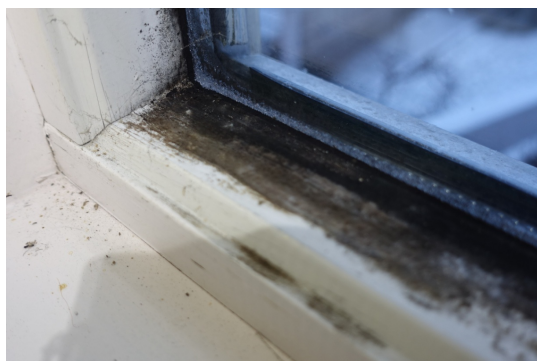
- Det er påvist at enkelte vinduer er vanskelig å åpne/lukke.
- Det er påvist tegn på innvendig kondensering av enkelte vindusglass.
- Det er påvist vinduer med fukt/råteskader.
- Karmene i vinduer er slitte og det er sprekker i treverket.

- Kondensering på enkelte glass har medført fuktskader i treverk som kan medføre utskiftningsbehov av enkelte vinduer.
- Vinduer med råteskader må erstattes med nye.
- Det må påregnes noe vedlikehold og at enkelte vinduer må skiftes ut.

Tegn på innvendig kondensering og sprekker i treverket kan føre til råte og redusert levetid for vinduene dersom tiltak ikke iverksettes.

Isdannelser på innsiden av vinduene indikerer dårlig ventilering, noe som kan medføre økt risiko for fuktskader og dårlig innneklima.

Det bør utføres vedlikehold og eventuelt utskifting av slitte vinduskarmen og klemlister for å hindre ytterligere forringelse og redusere risiko for fuktskader og varmetap.

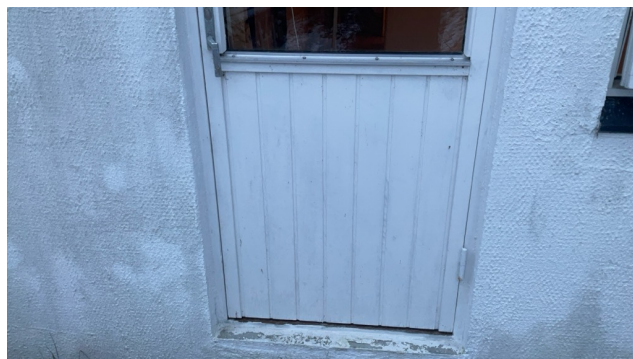
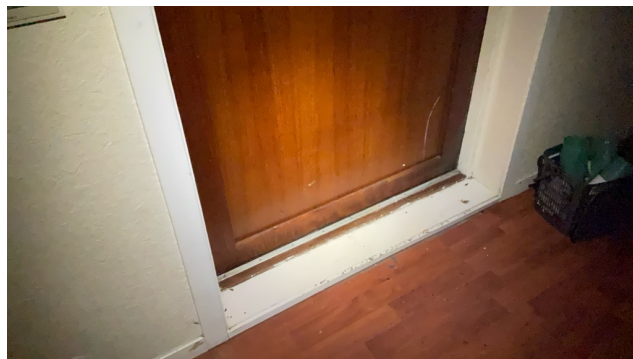
## TG 2 Dører

- Det er påvist avvik rundt innsettsdetaljer.
- Det er påvist dører som er vanskelig å åpne eller lukke.
- Det er påvist tegn på innvendig kondensering av enkelte glass.
- Karmene i dører er værslitte utvendig og det er sprekker i treverket.

Tiltak bør iverksettes for å utbedre kondensering på glass, da dette kan føre til fuktskader i treverket og behov for utskifting av dører.

Det bør utføres vedlikehold og utbedring av værslitte karmen og sprekker i treverket for å hindre videre forringelse og redusere risiko for råteskader.

Avvik rundt innsettsdetaljer og dører som er vanskelig å åpne eller lukke bør utbedres for å sikre funksjonalitet og forhindre ytterligere skader.

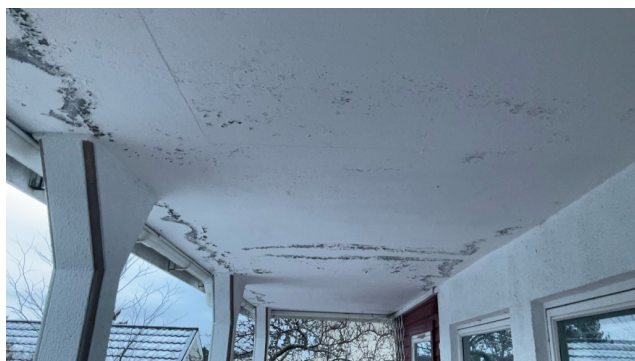
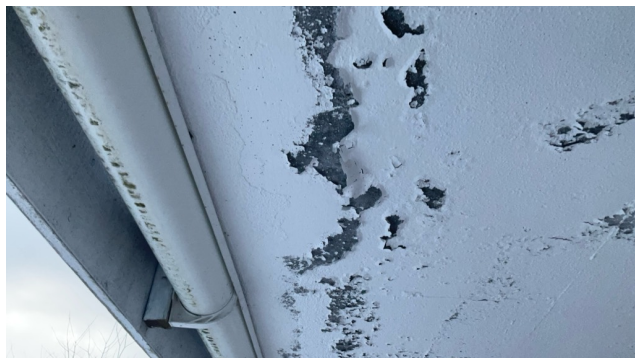
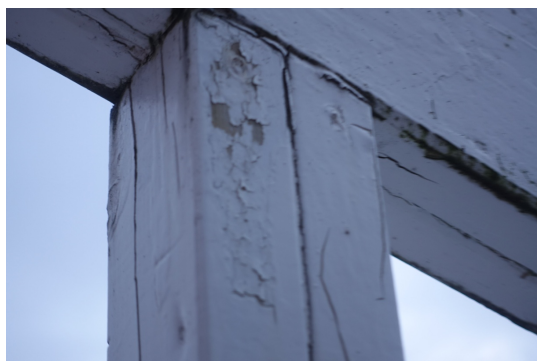
## TG 2 Balkonger, terrasser og rom under balkonger

Det er registrert en del slitasje på rekkverk og spesielt på pergola konstruksjonen med oppsprekking.

Det er observert fuktgjennomtrekk i platen med avflassing av maling etc. på undersiden.

Fuktgjennomtrekk i betongplaten medfører risiko for skader på konstruksjonen og kan føre til ytterligere avflassing av maling og forringelse av materialene. Tiltak for å utbedre fuktskader og sikre tilstrekkelig beskyttelse bør iverksettes for å unngå økte vedlikeholdskostnader og redusert levetid på balkongen.

Det bør gjennomføres nærmere undersøkelser av rekkverk og pergolakonstruksjonen for å vurdere omfanget av slitasje og oppsprekking, samt nødvendige utbedringer og utskiftninger av konstruksjonen for å hindre videre forringelse.

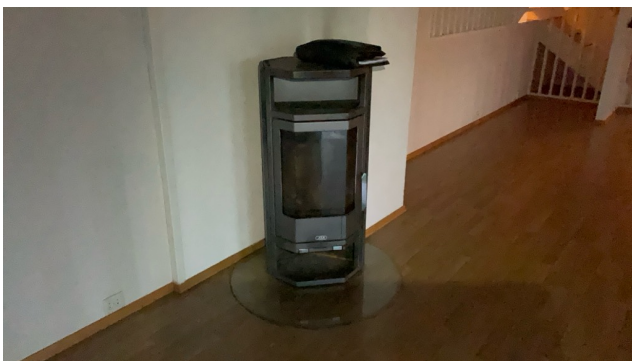
### Vurdering av avvik:

- Ytterligere undersøkelser må foretas for å få kartlagt tilstanden og omfanget på eventuelle skader.

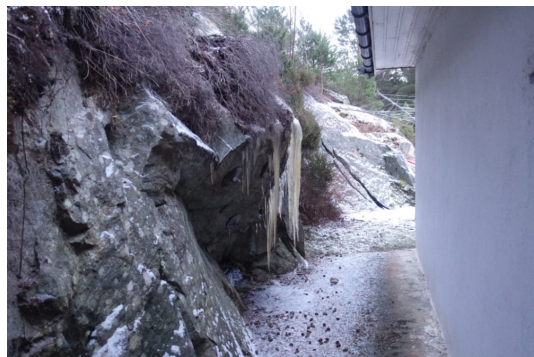
## TG 3 Terrengforhold

Boligen er beliggende på tomt som heller mot syd. Det er satt opp en forstøtningsmur på baksiden av boligen og det er singlet inntil grunnmuren.

Det er viktig at det lages hindringer slik at en ikke får ferdsel bak boligen ved slike forhold, is som løsnar kan gjøre skade.
