Digital salgsoppgave

Takk for din interesse for
Einehøgda 5

1520 Ørsta - 18/343/0/0

Adresse	Einshøgda 5 6154 ØRSTA	Tilleggsnavn		Kirkesogn	Ørsta
		Grunnkrets	Moe-Nupen	Valgkrets	SENTRUM KRINS

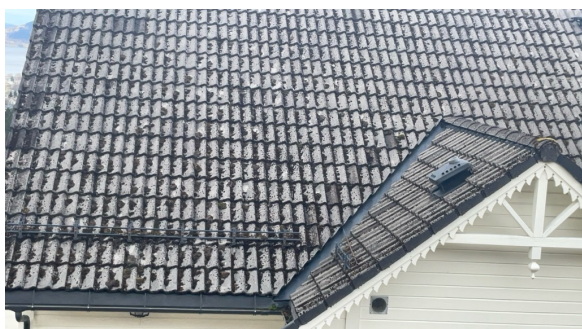
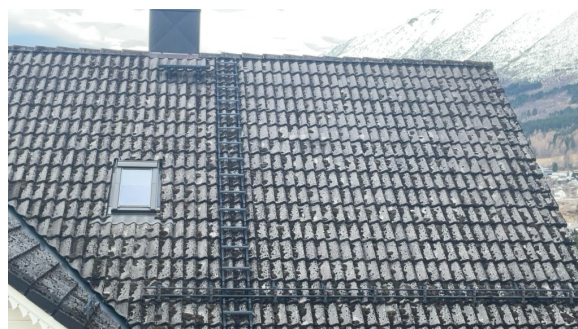
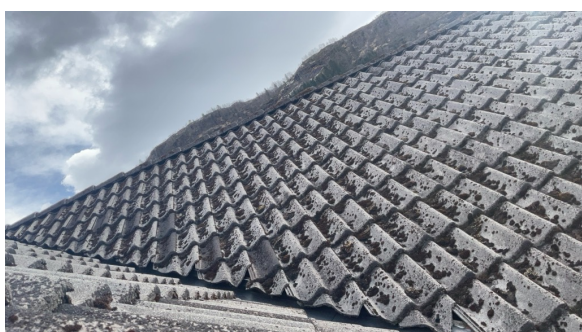
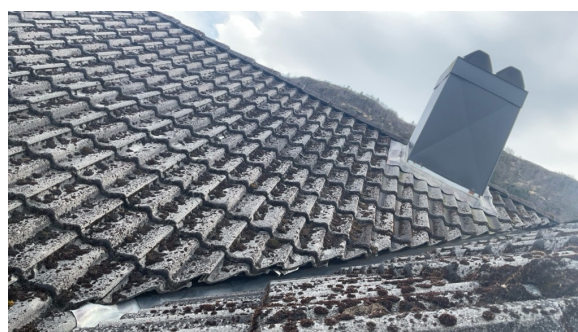
TG.2 Nedløp og beslag

- Tidspunkt for utskiftning av undertak nærmer seg.
- Når taktekking og undertak begynner å bli gamle, øker risikoen for lekkasjer, noe som kan føre til omfattende og kostbare reparasjoner av underliggende konstruksjoner dersom en ikke foretar tiltak på konstruksjonene før dette oppstår.
- Knekte takstein må skiftes.

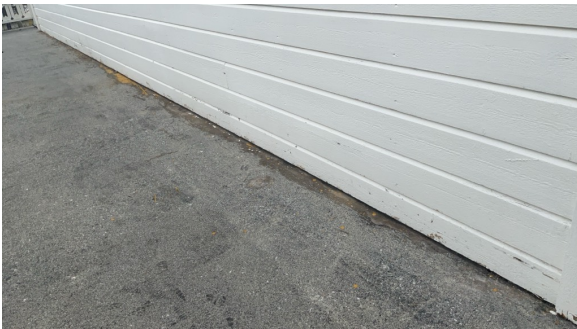
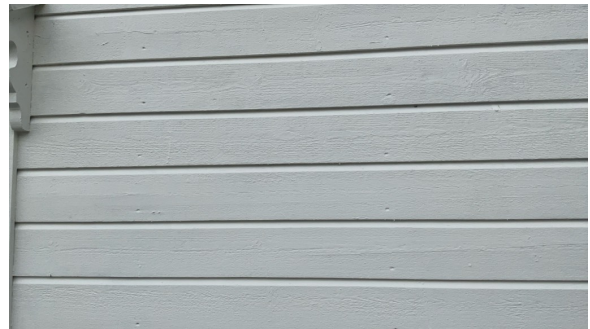
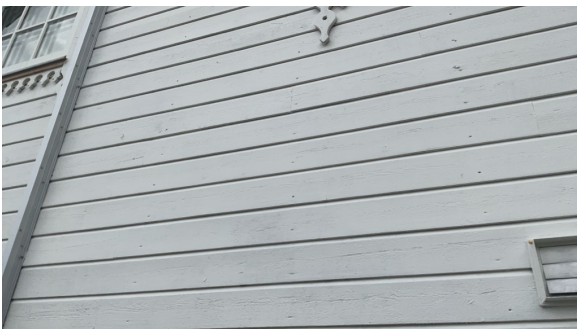
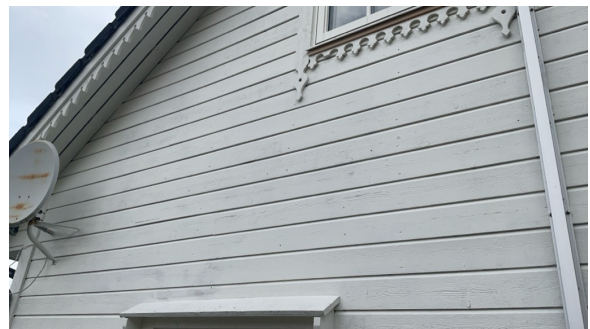
Spikerhodet bør flukte med panelets overflate. I verste fall kan dette gi utgangspunkt for oppsamling av skitt, som gir algevekst og råte. Har skaden først skjedd, kan en sparkle med vinduskitt og male over.

- Lokal utbedring bør foretas for å øke avstanden mellom terreng og bordkledning.

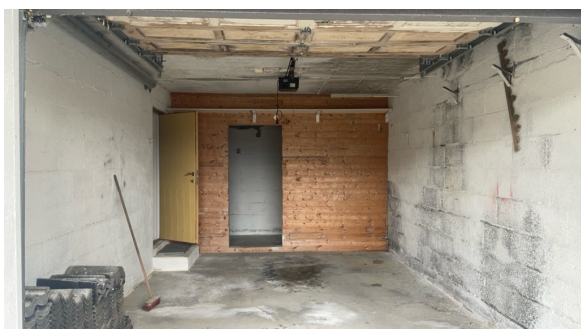
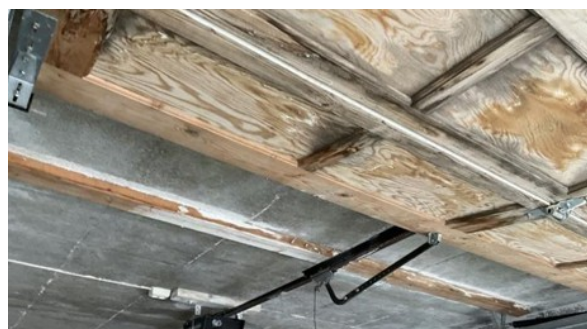
- Det er påvist andre avvik:

Fungerer med avviket med dagens bruk, evt. utbedring/utskifting må til.

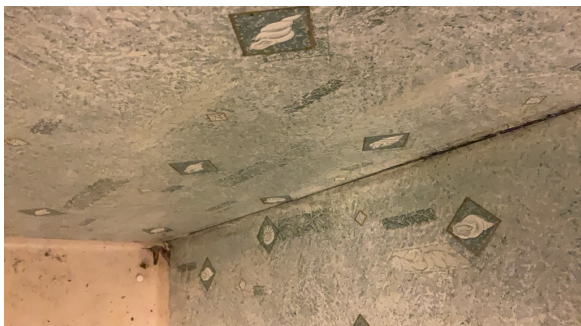
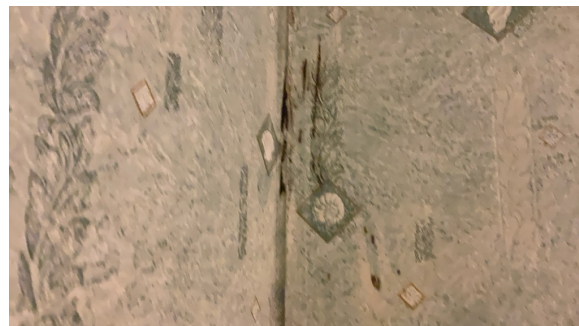
- Det er påvist synlige fuktskader på overflater.

- Dersom det ikke gjøres tiltak vil fuktopptaket i materialene føre til oppsvelling og skade med fare for videre fuktskade i tilstøtende konstruksjoner.

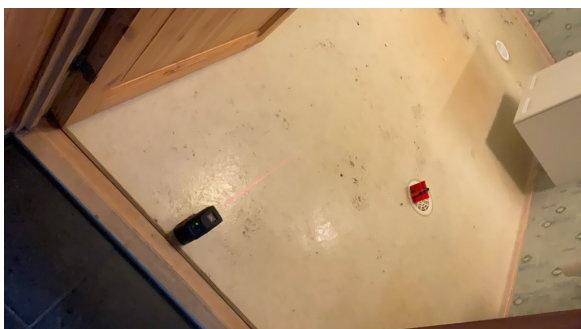
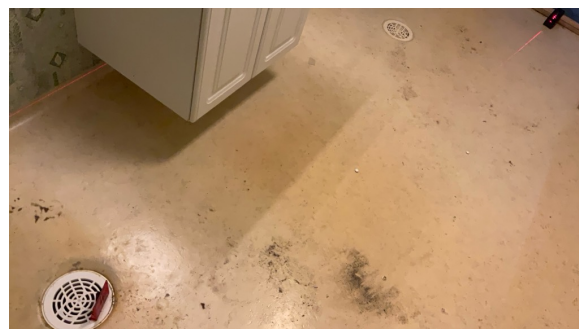
TG2 Overflater Gulv

- Det er påvist avvik i fallforhold til sluk i forhold til krav i forskrift på byggetidspunktet.

- Til tross for avviket i fall/høydeforskjell til sluk, vil gulvet fortsatt kunne lede vann mot sluket, men med redusert effektivitet. Dette kan potensielt øke risikoen for vannansamling i enkelte områder av badet.
- Et bad med manglende/reduisert fall til sluk blir mindre funksjonelt og sikkert for brukeren. Dette kan medføre stående vann på gulvet, vann som ikke ledes effektivt til sluket, økt risiko for at vann renner ut av rommet og redusert sklisikkerhet på gulvet.

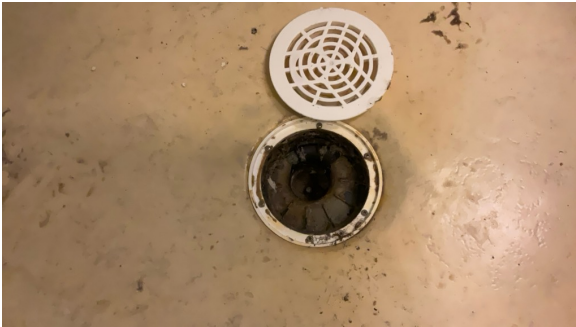
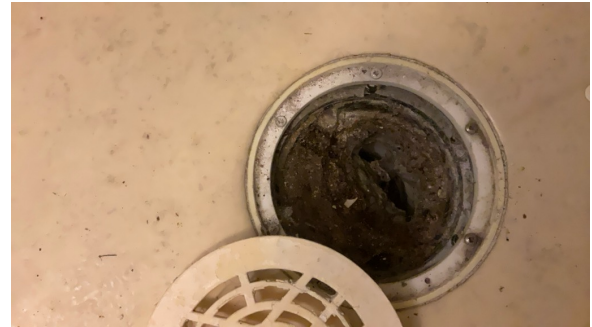
TG2 Sluk, membran og tettesjikt

- Det er viktig å merke seg at levetiden til en membran varierer basert på kvalitet, installasjon og bruk. Eldre membraner kan bli sprø og sprekke opp, noe som fører til at de mister sin vanntettende funksjon. Dette kan resultere i vannlekkasjer gjennom vegger og gulv og fuktskader.
- Eldre sluk av plast er ofte utsatt for lekkasjer og særlig i overganger. Eventuelle lekkasjer kan medføre fuktskader på tilliggende konstruksjoner.

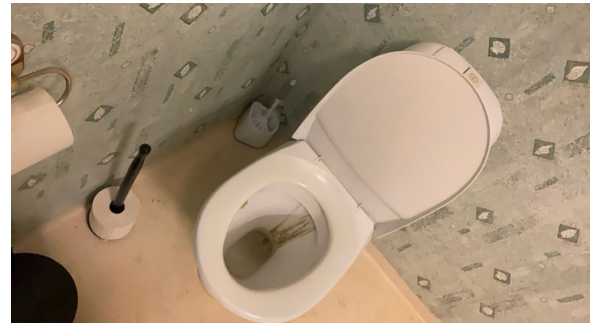
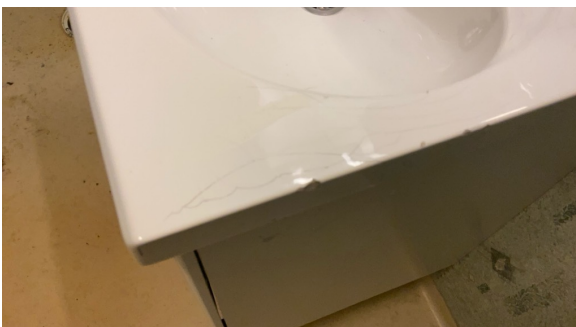
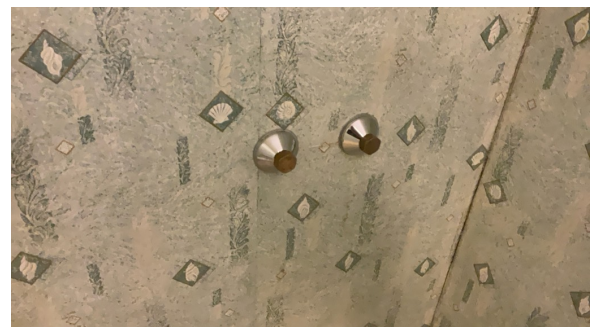
Sanitærutstyr og innredning

- Det er påvist riss/sprekker i utstyr på våtrommet.

- Riss er vanligvis overfladiske skader i servantens overflate eller glasur. Konsekvensene av riss er hovedsakelig kosmetiske.

Nytt kabinett må til.

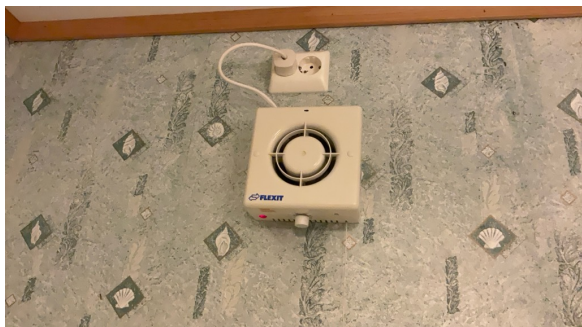
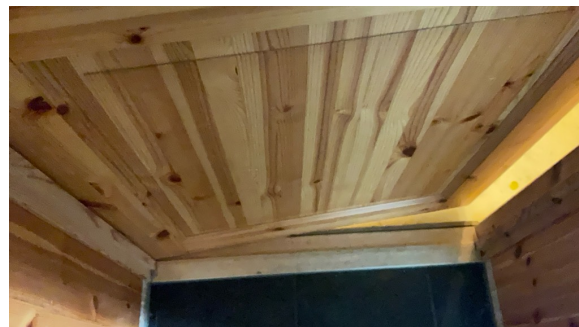
Ventilasjon

- Dårlig ventilasjon på et våtrom kan føre til alvorlige konsekvenser som fuktskader og muggvekst.
- Det bør etableres tilfredsstillende tilluft til våtrom f.eks. luftespalte ved dør e.l.

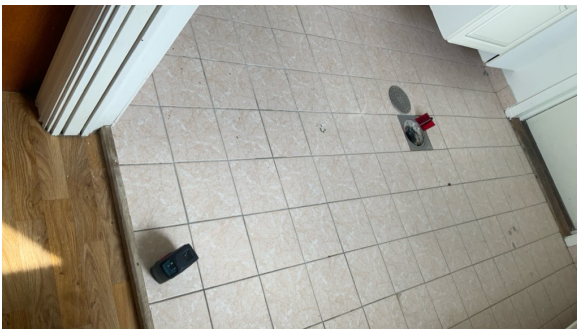
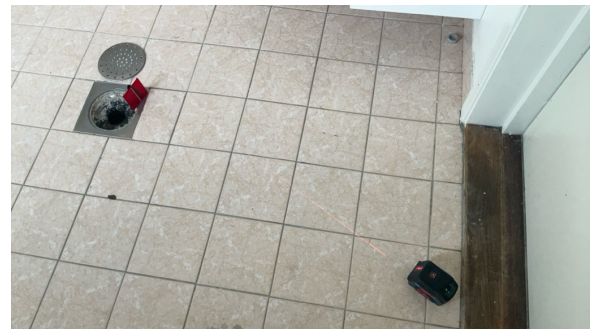
- Til tross for avviket i fall/høydeforskjell til sluk, vil gulvet fortsatt kunne lede vann mot sluket, men med redusert effektivitet. Dette kan potensielt øke risikoen for vannansamling i enkelte områder av badet.

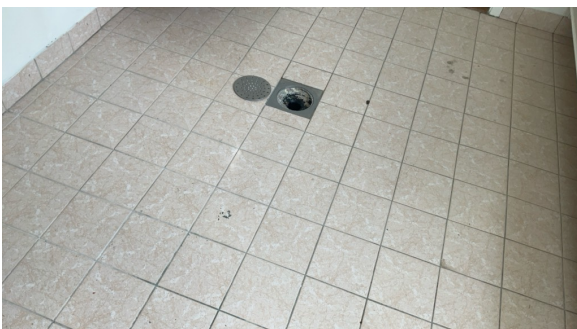
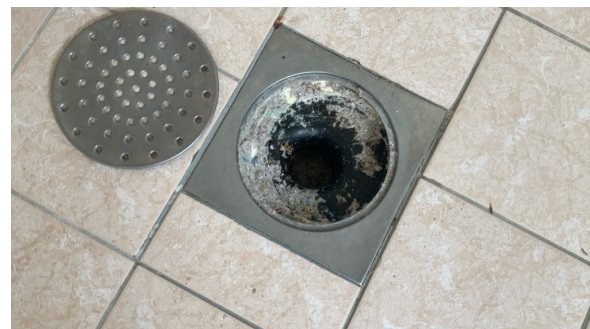
TG 2 Sluk, membran og tettesjikt

- Eldre sluk av plast er ofte utsatt for lekkasjer og særlig i overganger. Eventuelle lekkasjer kan medføre fuktskader på tiliggende konstruksjoner.
- Det er viktig å merke seg at levetiden til en membran varierer basert på kvalitet, installasjon og bruk. Eldre membraner kan bli sprø og sprekke opp, noe som fører til at de mister sin vanntettende funksjon. Dette kan resultere i vannlekkasjer gjennom vegger og gulv og fuktskader.

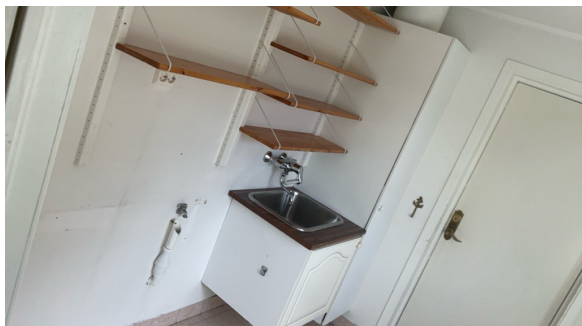
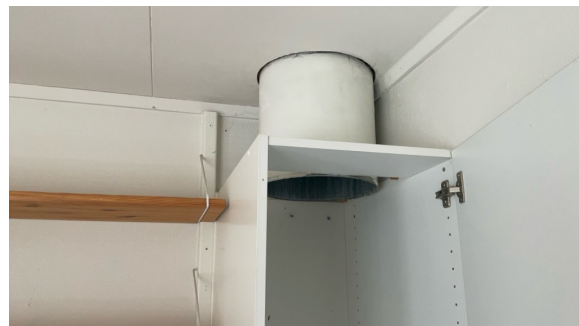
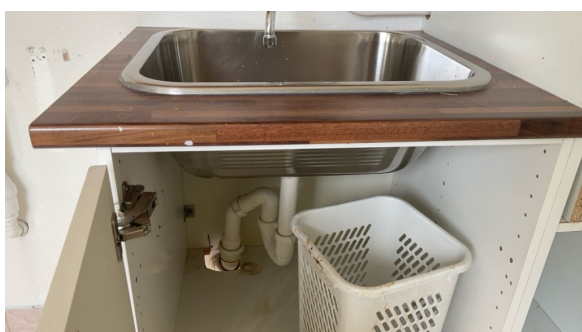
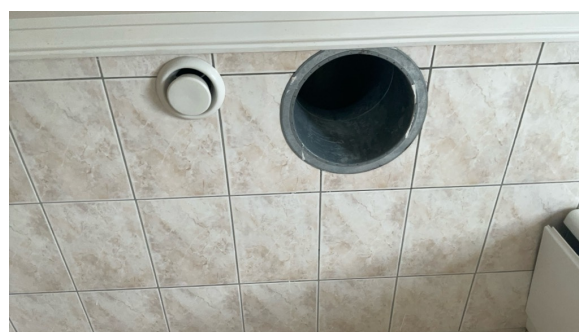
TG 2 Sanitærutstyr og innredning

- Det er påvist fukt skjolder/svelling i bunnplate i benkeskap.

- Skadede deler av innredning/utstyr må skiftes ut/utbedres.

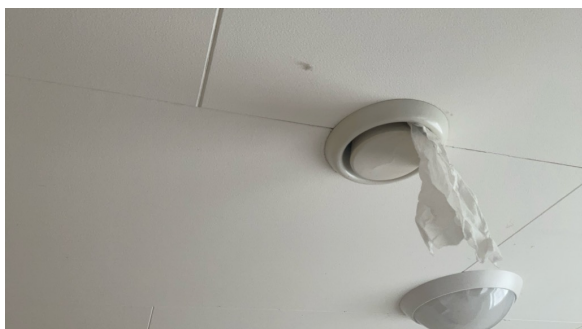
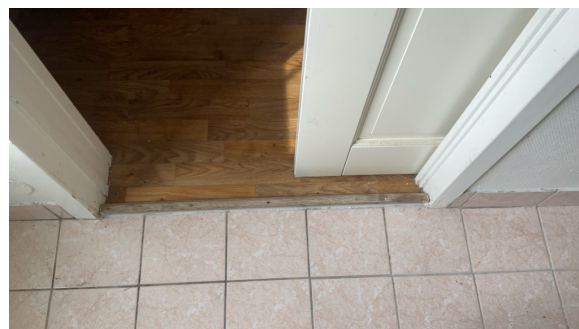
TG-2 Ventilasjon

- Dårlig ventilasjon på et våtrom kan føre til alvorlige konsekvenser som fuktskader og muggvekst.

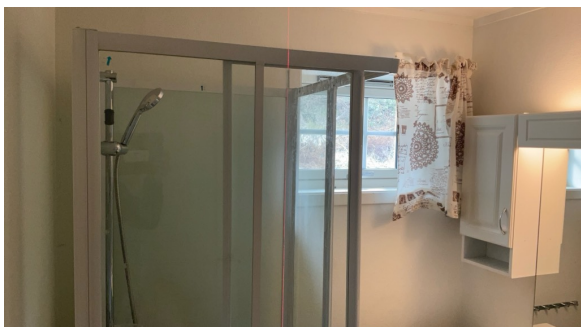
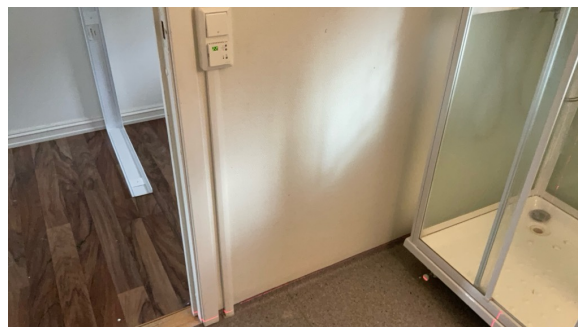
- Det er vindu/dør med ikke fuktbestandige materialer i våtsonen (ved vask, dusj, badekar, osv.), løsningen eller byggematerialet er uegnet.

Men bruk av dusjkabinett minimerer også at det er fukt på avveie, og bad fungerer med avviket med avstand til dør/vindu.

- Uegnede materialer må fuktbeskyttes/utskiftes.

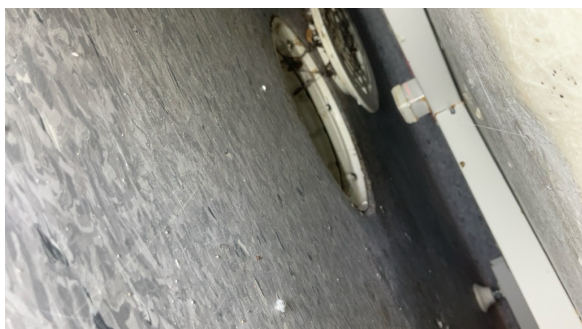
- Sluket må sjekkes og rengjøres jevnlig.
- Eldre sluk av plast er ofte utsatt for lekkasjer og særlig i overganger. Eventuelle lekkasjer kan medføre fuktskader på tilliggende konstruksjoner.
- Når sluket har begrenset tilgang, er det vanskelig å rengjøre sluket og å inspisere den for å oppdage skader i membranen/fuger rundt sluket, som er avgjørende for å forhindre lekkasjer.

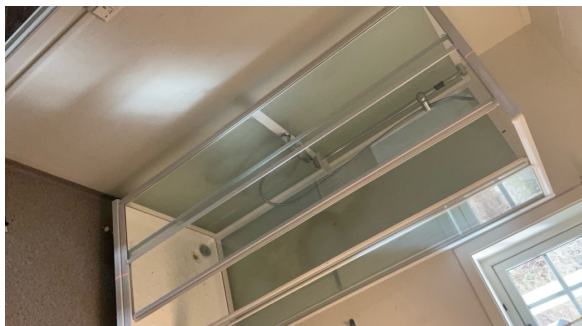
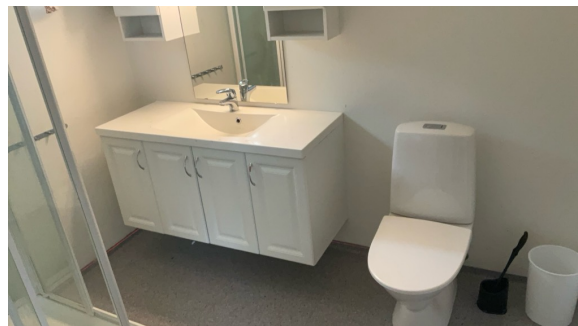
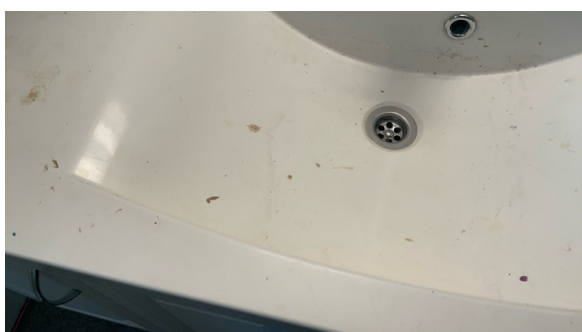
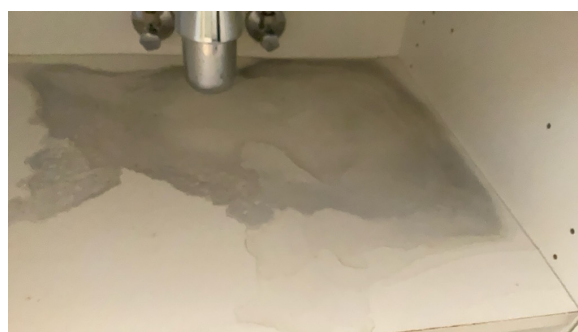
Sanitærutstyr og innredning

- Det er påvist skader på innredning.

- Lokal utbedring må utføres.
- Riss er vanligvis overfladiske skader i servantens overflate eller glasur. Konsekvensene av riss er hovedsakelig kosmetiske.

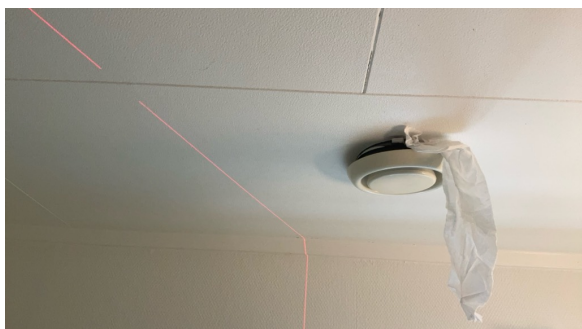
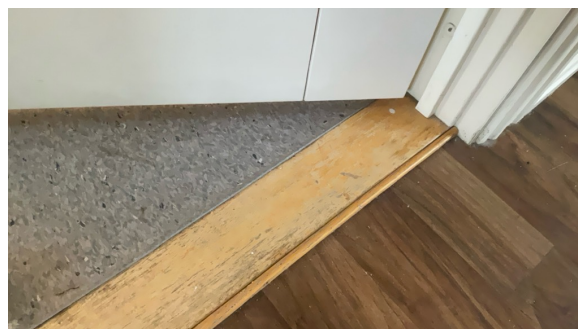
TG 2 Ventilasjon

- Dårlig ventilasjon på et våtrom kan føre til alvorlige konsekvenser som fuktskader og muggvekst.

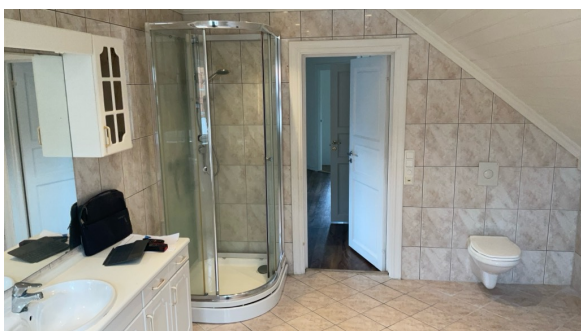
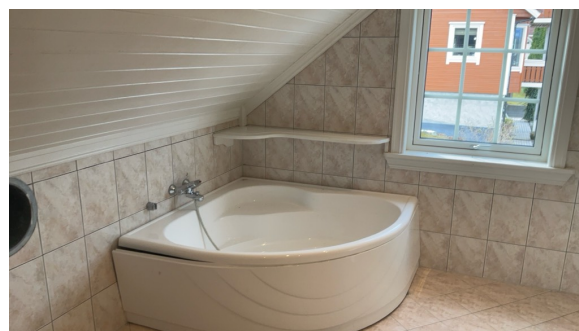
- Det er vindu/dør med ikke fuktbestandige materialer i våtsonen (ved vask, dusj, badekar, osv.), løsningen eller byggematerialet er uegnet.

- Dersom det ikke gjøres tiltak, kan dette medføre oppfukning, oppsvelling og forringelse av materialer over tid og fuktskader på tilstøtende konstruksjoner.

Bruk av dusjkabinett minimerer også at det er fukt på avveie.

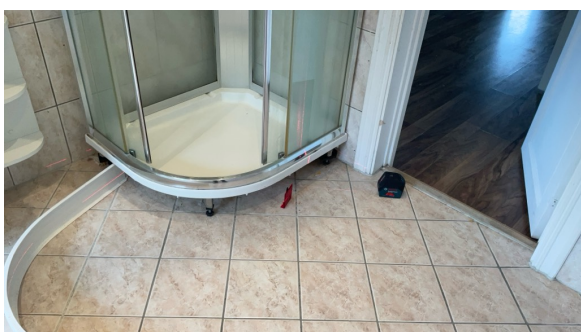
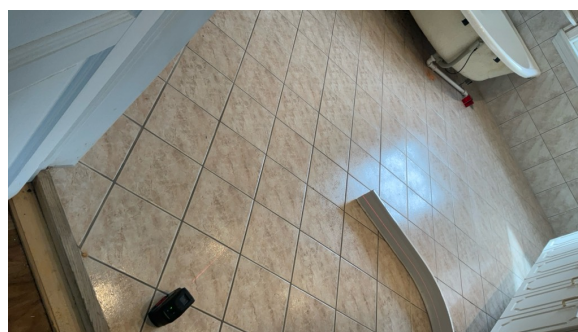
- Det er påvist avvik i fallforhold til sluk i forhold til krav i forskrift på byggetidspunktet.

- Til tross for avviket i fall/høydeforskjell til sluk, vil gulvet fortsatt kunne lede vann mot sluket, men med redusert effektivitet. Dette kan potensielt øke risikoen for vannansamling i enkelte områder av badet.
- Et bad med manglende/ redusert fall til sluk blir mindre funksjonelt og sikkert for brukeren. Dette kan medføre stående vann på gulvet, vann som ikke ledes effektivt til sluket, økt risiko for at vann renner ut av rommet og redusert sklisikkerhet på gulvet.

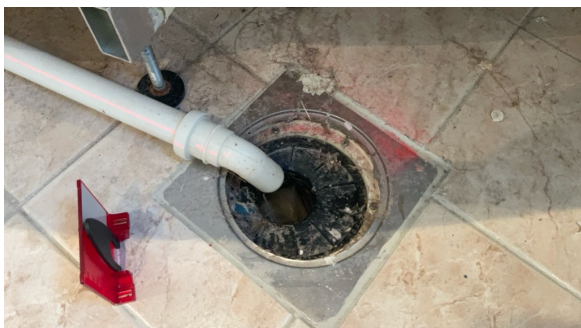
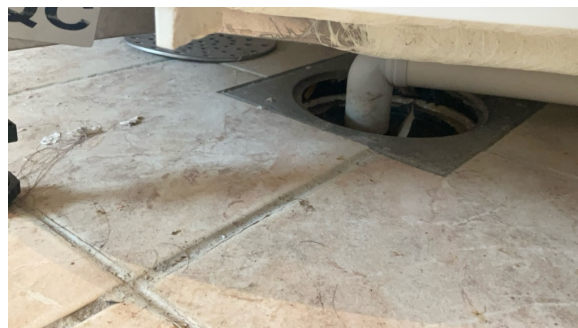
TG 2 Sluk, membran og tettesjikt

- Det er viktig å merke seg at levetiden til en membran varierer basert på kvalitet, installasjon og bruk. Eldre membraner kan bli sprø og sprekke opp, noe som fører til at de mister sin vanntettende funksjon. Dette kan resultere i vannlekkasjer gjennom vegger og gulv og fuktskader.
- Eldre sluk av plast er ofte utsatt for lekkasjer og særlig i overganger. Eventuelle lekkasjer kan medføre fuktskader på tilleggende konstruksjoner.

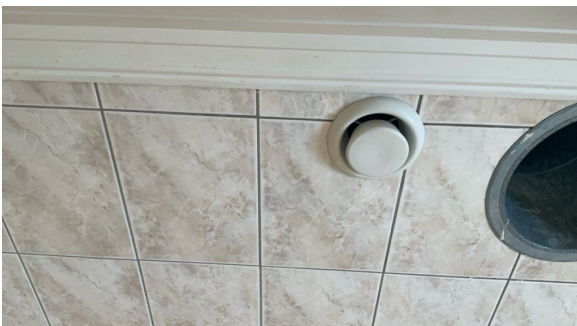
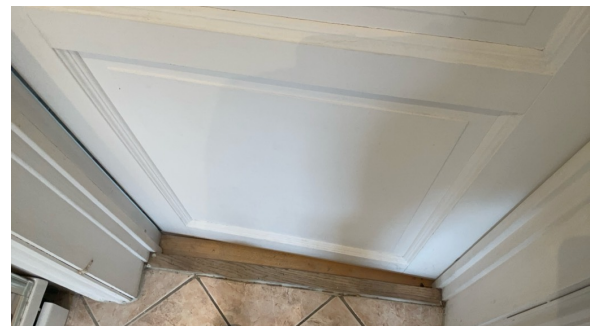
- Dårlig ventilasjon på et våtrom kan føre til alvorlige konsekvenser som fuktskader og muggvekst.

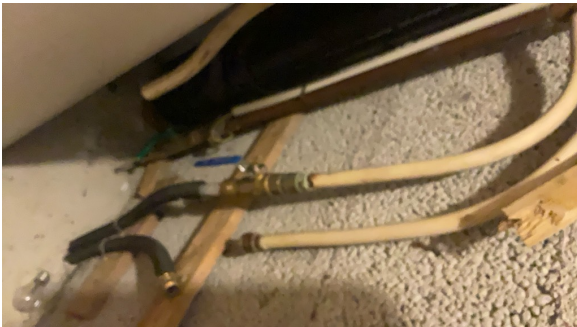
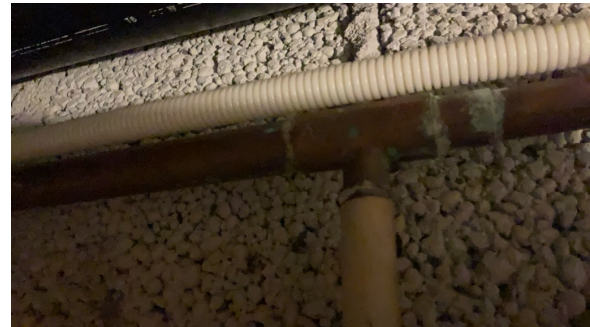
- I forbindelse med oppgradering av våtrom vil det være naturlig med utskiftning av rør.
- Det er ikke behov for utbedringstiltak siden anlegget fungerer i dag, men ut ifra alder kan skader plutselig oppstå på eldre anlegg.
- Det er ikke behov for utbedringstiltak.

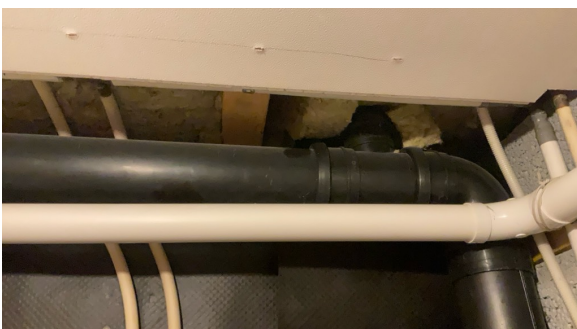
TG 2 Avløpsrør

- I forbindelse med oppgradering av våtrom vil det være naturlig med utskiftning av rør.
- Eldre avløpsrør har blant annet større sannsynlighet for lekkasjer, noe som kan føre til omfattende og kostbare vannskader i boliger.

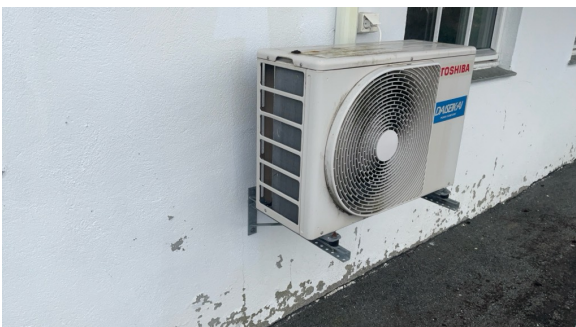
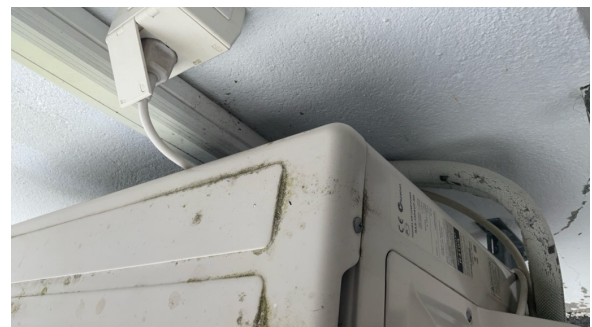
- Det er påvist andre avvik:

- Det må foretas tiltak for å lukke avviket.

Det bør etableres tilfredsstillende el-tilkobling etter gjeldende forskrift.

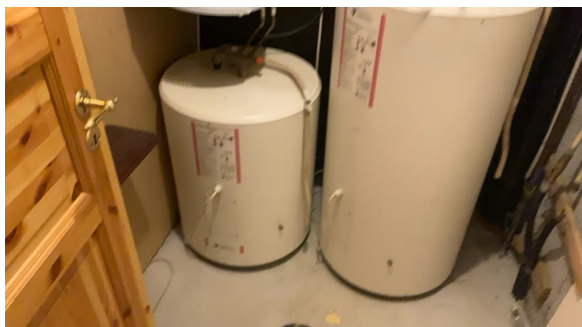
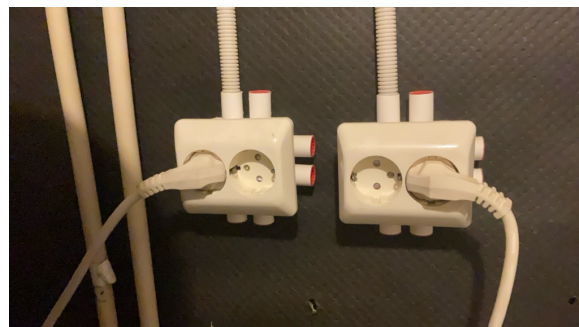
TG.2 Varmtvannstank

- Det er ikke behov for utbedringstiltak siden tanken fungerer i dag, men ut ifra alder kan skader plutselig oppstå på eldre tanker.

Ved evt. utskifting av varmtvannsbereder, jamfør NEK 400: Elektriske lavspenningsanlegg, 2014. I denne normen kom det krav om at varmtvannsberedere med effekt på 1500W eller mer, skal være fast tilkoblet når de monteres i en bolig/fritidsbolig, og ikke tilkobles via støpsel og stikkontakt, ny eier må ta høyde for dette ved evt. utskifting av varmtvannsbereder.

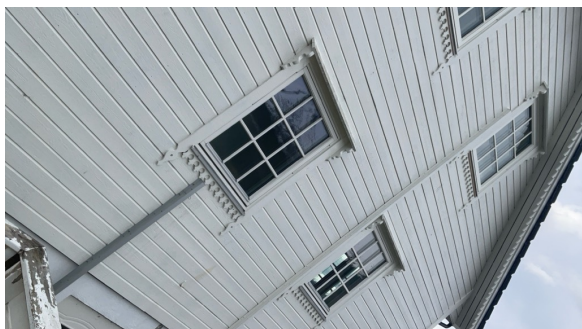
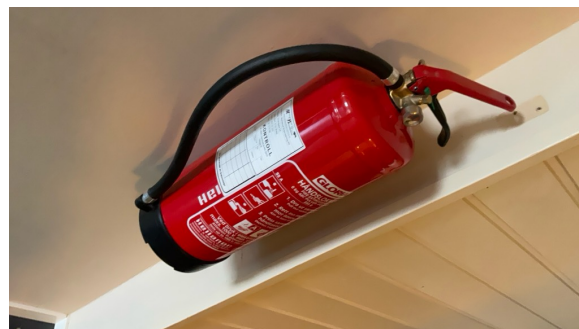
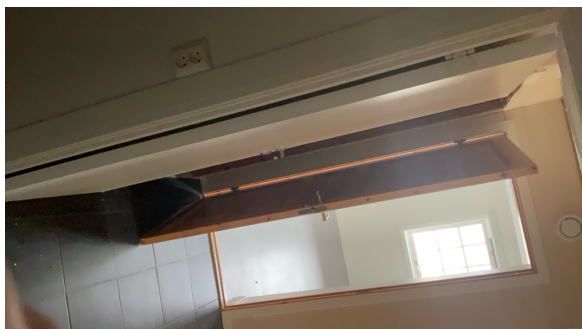
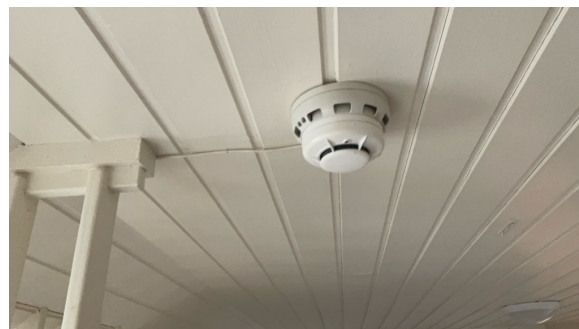
- Det er ikke foretatt radonmålinger, og bygget er heller ikke utført med radonsperre.
- Det er mangler/skader på røykvarslerutstyr ihht gjeldende forskrift om brannforebygging.
- Det er tegn på avvik i branncelleinndeling ut ifra dagens byggetekniske forskrift.
- Rekkverket på balkong eller terrasse er for lavt i forhold til dagens krav.

ikkje branndør

- For å avklare omfanget av avvik ved branncelleinndeling må det gjøres nærmere undersøkelser av en kvalifisert fagkyndig person. Brannen kan spre seg raskere ved avvik i branncelleinndelingen.
- Innhent nytt røykvarslerutstyr.
- Det er ikke krav om utbedring av rekkverkshøyde opp til dagens forskriftskrav.
- Det bør gjennomføres radonmålinger.

Ved utleie er det ifølge TEK10, krav om radonmålinger, også på eldre boliger.
