# Digital salgsoppgave

Takk for din interesse for  
Huldalsvegen 18

Befaringsdato: 05.09.2025

# Sammendrag av boligens tilstand

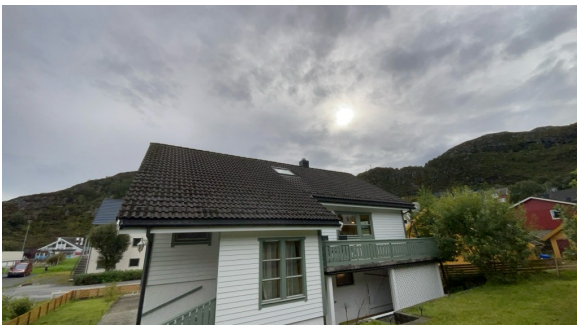
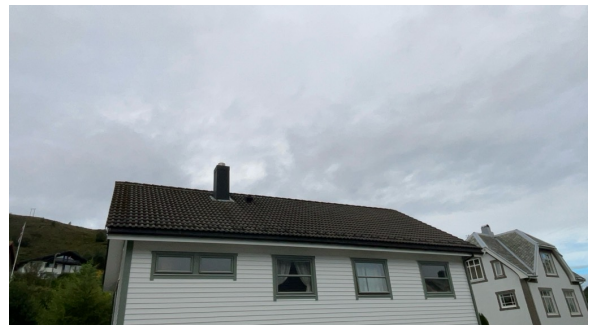
Taket (takkonstruksjon, taktekking og skorstein) er kun observert fra bakkenivå grunnet manglende tilkomst, og vurderingen er begrenset av dette. Selv om det ikke er avdekket skader under befaringen, betyr ikke dette at det ikke foreligger skader som en besiktigelse på taket kan avdekke. Vær oppmerksom på denne risikoen. En undersøkelse av taket kan utføres av en fagperson under tilstrekkelige sikkerhetsforhold.

- Når taktekking og undertak begynner å bli gamle, øker risikoen for lekkasjer, noe som kan føre til omfattende og kostbare reparasjoner av underliggende konstruksjoner dersom en ikke foretar tiltak på konstruksjonene før dette oppstår.
- Andre tiltak:
- Tidspunkt for utskiftning av taktekking nærmer seg.

Rengjøring og fjerning av mose fra betongtaksteinen kan være med på å forlenge levetiden til taktekkingen.

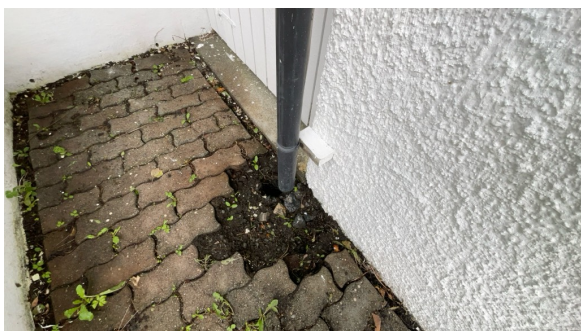
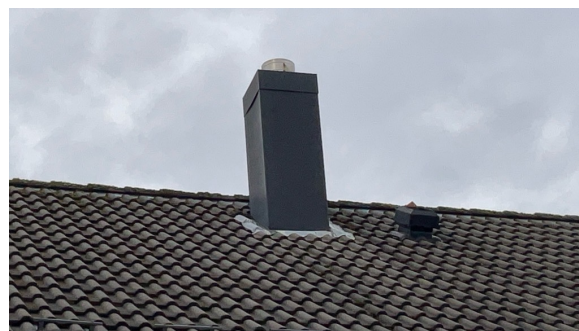
### Nedløp og beslag

Pipekledning med plastbelagt tynnplate, blykrans i overgangen mot tak.

TG 2 gis med bakgrunn i alder, da det erfaringsmessig kan være skader som følge av elde/slitasje på beslag av tynnplater og bly etter 20 år.

Takvann bør legges i rør og ledes bort fra huset.

Blybeslag og pipekledning bør undersøkes nærmere da det erfaringsmessig kan være skader som følge av elde/slitasje på beslag av tynnplater og bly etter 20 år.

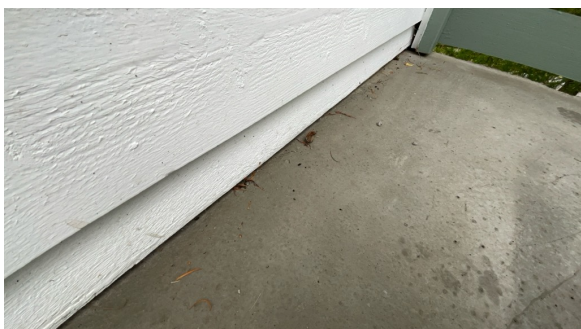
## TG 2 Veggkonstruksjon

Boligen har yttervegger over grunnmur av bindingsverkskonstruksjon fra byggeår, med utvendig liggende bordkledning.

- Musesperre må etableres.

Avstand mellom kledning og veranda bør økes for å hindre kapilærsug med påfølgende fuktskade i bordkledning, samt forbedre lufting på denne delen av vegg.

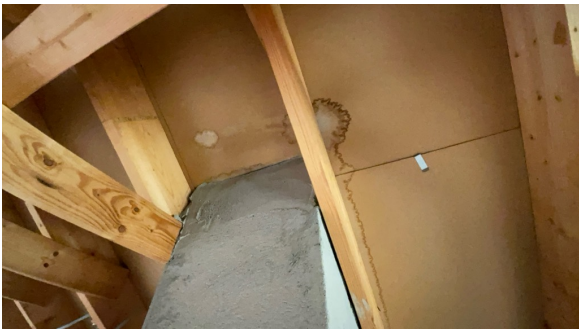
## TG 2 Takkonstruksjon/Loft

Det er registrert fuktskjolder i undertak ved pipejenomføring, på gulv under takvindu og rundt takvindu, og rundt vinduer i gavlvegger.

- Det må gjøres nærmere undersøkelser.

Det bør gjøres nærmere undersøkelser utvendig rundt pipekledning/beslag, og takvindu. Se forøvrig pkt. nedløp og beslag, og takvindu.

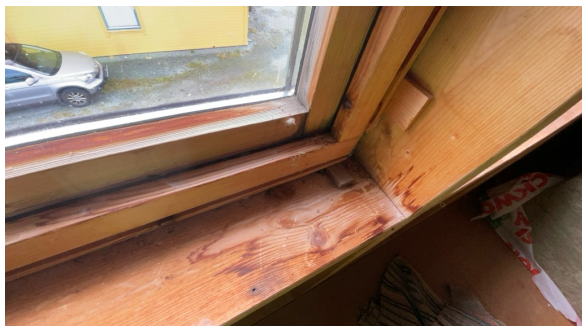
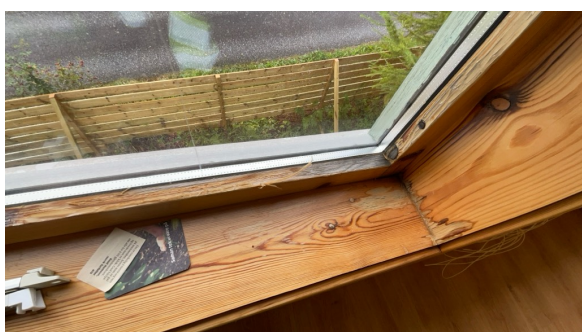
## TG 3 Vinduer

Det er påvist vinduer med fukt/råteskader.

Karmene i vinduer er slitte og det er sprekker i trevirket.

Fuktskjolder i loftsetasjen tilsier at det er lekkasje rundt vinduer i etasjen.

Boligen har malte trevinduer med 2-lags glass.

**Kostnadsestimat: 100 000 - 300 000**

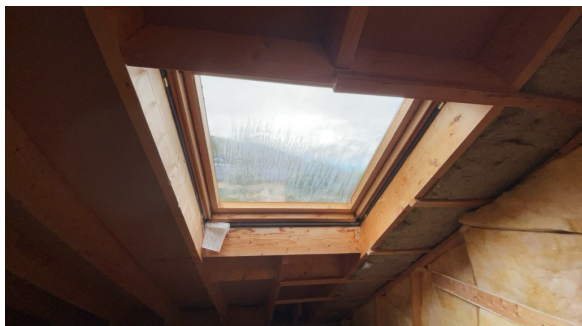
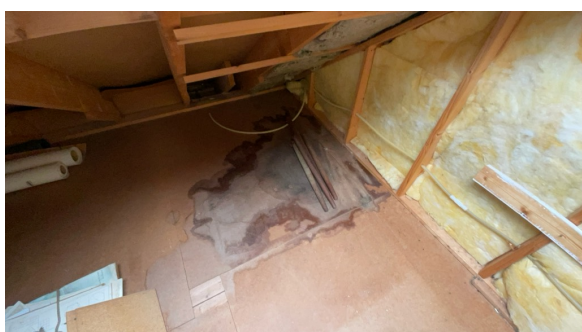
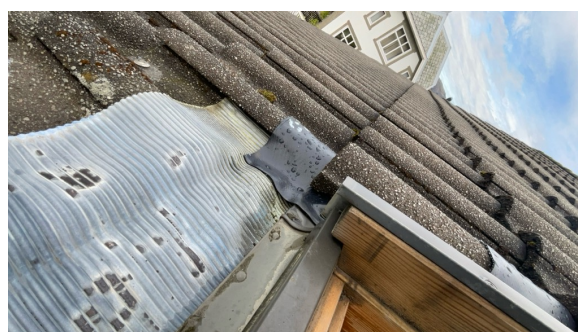
## TG 3 Takvindu

I loftsetasjen er det takvindu med 2-lagsglass fra byggeår.

**Kostnadsestimat: 10 000 - 50 000**

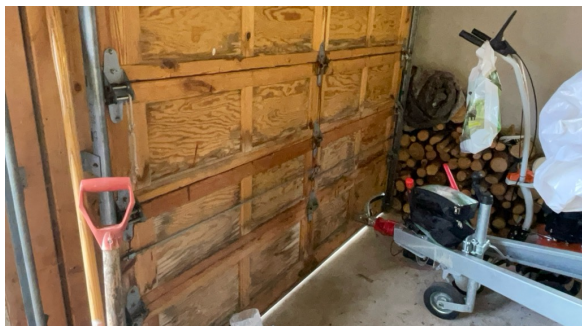
## TC2 Dører

Bygningen har teak hovedytterdør, malt hovedytterdør og malt balkongdør i tre.  
Garasjen har 2 stk. leddet treporter.

Utskiftning av garasjeporter nærmer seg, alternativt lokale tiltak/vedlikehold.

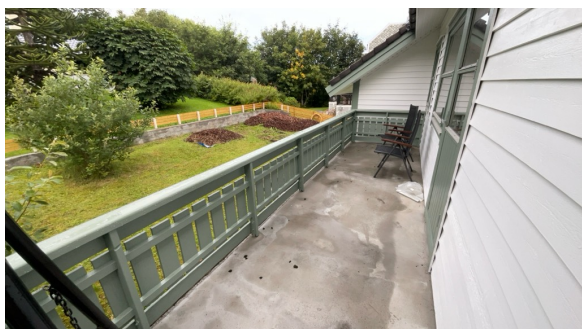
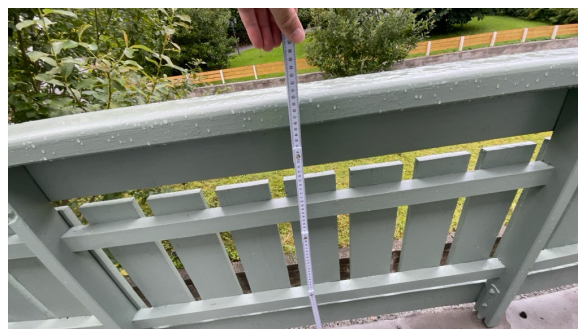
## TG2 Balkonger, terrasser og rom under balkonger

Boligen har veranda med tilkomst fra stue, verandaen har støt betongdekke med et lag flystsparkel over, og 90cm høyt rekkverk av tre.

- Det er ikke krav om utbedring av rekkverkshøyde opp til dagens forskriftskrav.

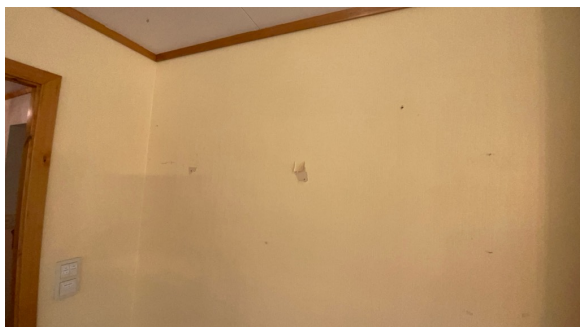
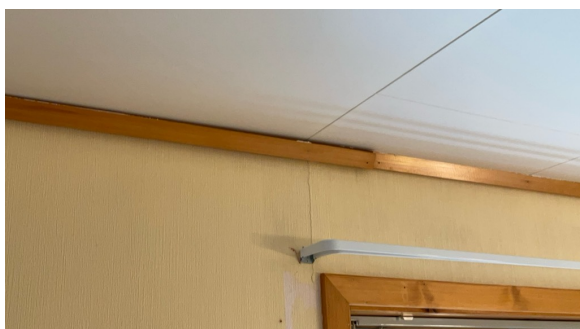
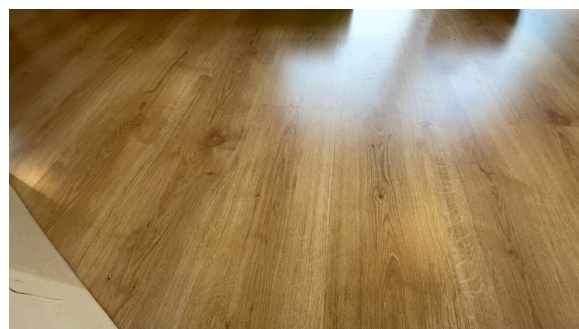
### TG 3 Overflater

På delevegg av mur er det registrert saltutslag, I 2 av bodene er det sopp og fuktskjolder på veggplater, områdene er tørre ved befaring. Overflater er tilårskomne og det er påregnelig med overflate oppussing.

Overflateoppussing må påregnes.

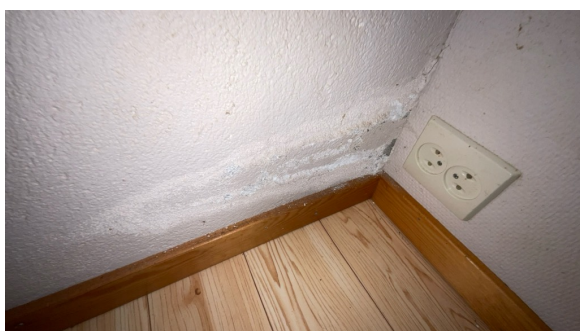
## TG 2 Etasjeskille/gulv mot grunn

I 1. etasjen er det støpt plate mot grunn, mellom underetasje og 1.etasje er det etasjeskille av lettbetongelementer, og etasjeskille mot loft er av trebjelkelag.

- Det påviste fuktnivå gir grunn til å overvåke konstruksjonen jevnlig for å se utvikling over tid, og eventuelt foreta tiltak for å unngå fuktskader.

Se forøvrig pkt. Fuktsikring og drenering.

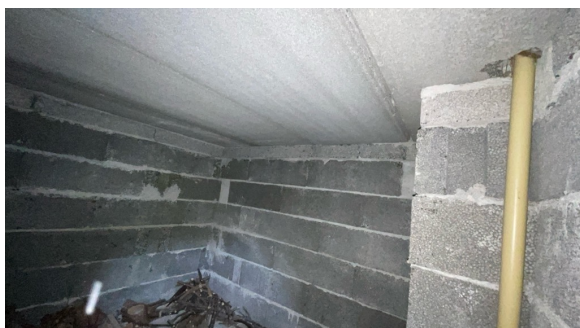
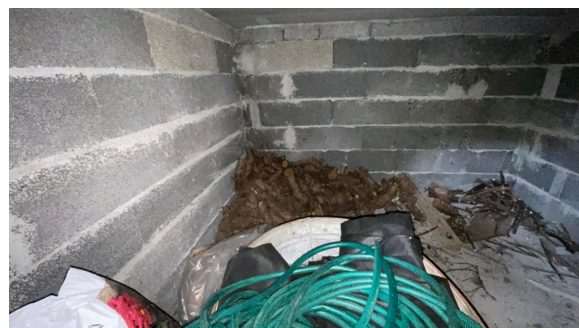
## TG 2 Kryp Kjeller

Under vindfang er det et lite lagerrom med delvis oppfylt terreng på en av veggene. Dette rommet har vegger av lettklinkerstein og "tak" av Lecaplank.

Det er ingen ventilering av rommet, men rommet ser ut til å fungere med avviket. Det anbefales å holde konstruksjonen under oppsikt da krypkjeller regnes for å være en risikokonstruksjon på grunn av fuktighet fra grunnen og kondensering ved temperaturforskjeller. Selv om det ikke er avdekket tegn på skader, betyr ikke dette nødvendigvis at det ikke foreligger skader i eller i forbindelse med krypkjelleren. Vær oppmerksom på denne risikoen, overvåk tilstanden og undersøk dette nærmere.

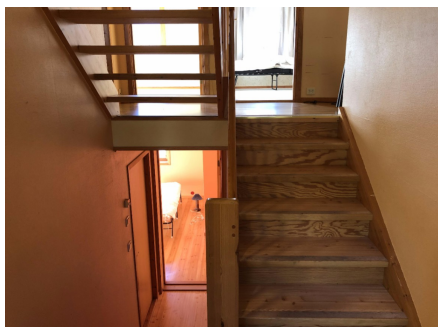
## TG 2 Innvendige trapper

Mellom 1. og 2. etasjen er det tretrapp med tette trinn, mellom 2. etasjen og loft er det repos-trapp med åpne trinn, og spilerekkverk i tre.

- Håndløper må monteres på vegg for å tilfredsstille krav på byggetidspunktet.
- Trappene fungerer med avvikene.

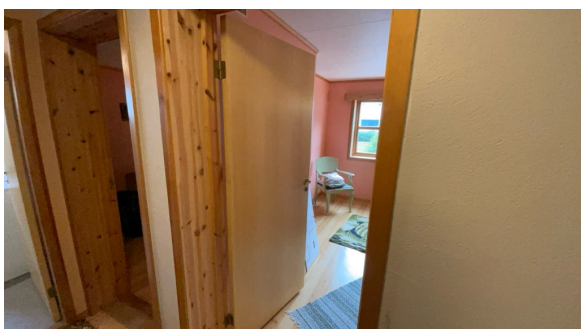
## 🔧 TG 2 Innvendige dører

Innvendig har boligen finèrdører.

- Enkelte dører må justeres.

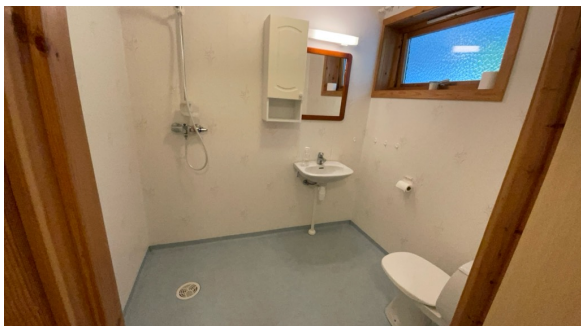
### 1. ETASJE > BAD

**Kostnadsestimat: 100 000 - 300 000**

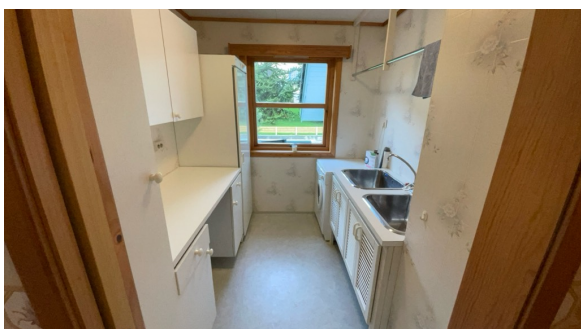
## 2. ETASJE > VASKEROM

- Manglende oppgradering av våtrommet medfører høy risiko for at konstruksjonene ikke vil tåle vanlig bruk av vann eller lekkasjer. Dette kan føre til fuktskader på tilstøtende konstruksjoner.

Kostnadsestimat: 100 000 - 300 000

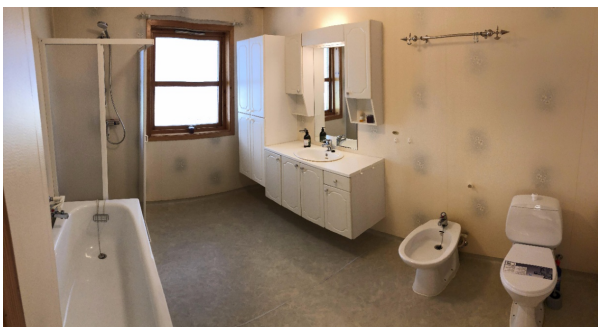
## 2. ETASJE > BAD

**Kostnadsestimat: 100 000 - 300 000**

- Våtrommet må totalrenoveres. Alle forhold med tettesjikt, våtsone, sluk m.m. må dokumenteres.
- Manglende oppgradering av våtrommet medfører høy risiko for at konstruksjonene ikke vil tåle vanlig bruk av vann eller lekkasjer. Dette kan føre til fuktskader på tilstøtende konstruksjoner.

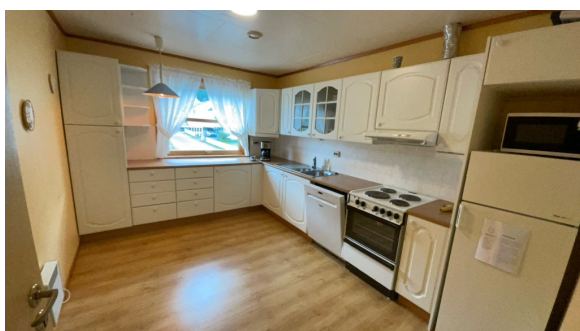
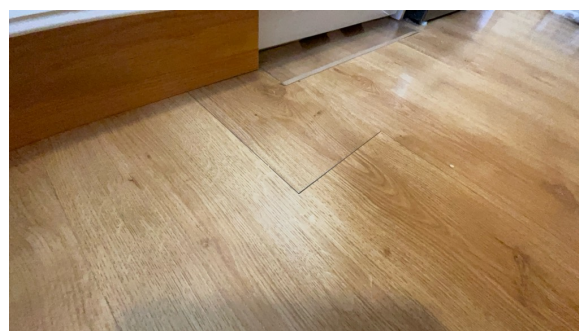
## KJØKKEN

Det er påvist skader/fuktskjolder i kjøkkengulvet.

Det er påregnelig med utskiftning av laminatgulvet.

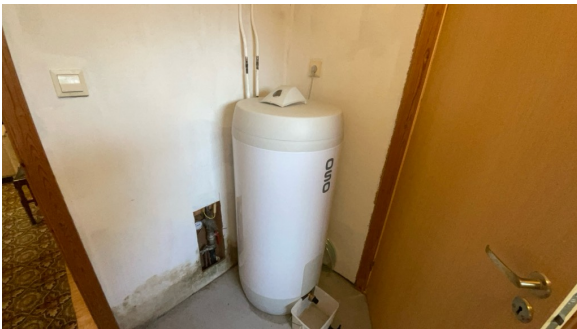
## TG 2 Varmtvannstank

På overtrykksventil til varmtvannstanken er det montert en slange som vil lede eventuell utblåsning av vann til sluk, men rommet varmtvannsberederen er plassert i mangler tettesjikt, fare for fuktskade i tilstøtende konstruksjoner ved en eventuell lekkasje fra selve tanken.

Varmtvannstanken er på ca. 200 liter og er plassert på bod i 1. etasjen.

Det anbefales å ha bereder stående i rom med tettesjikt/membran.

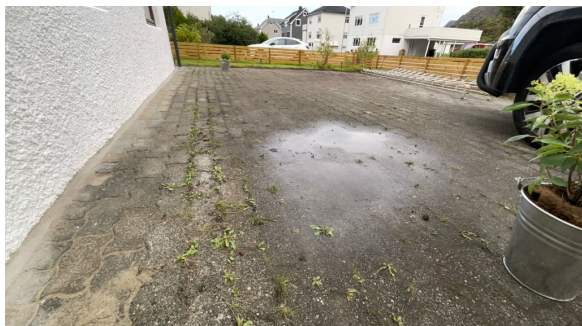
## **TG 2** Terrenghforhold

Det er registrert veldig fuktig i plen mot vest, belegningstein på tunet ligger ujevnt og det danner seg dammer av overflatevann ved nedbør, Ved garasjen heller terrenget ned og inn mot garasje.

Eiendommen ligger i lett skrående terreng, opparbeidet med planert areal mot øst med belegningstein. Terreng inn mot bygning/huskropp bør ha generelt fall bort fra grunnmur/husvegg, anbefalt minimum 1:50 til en avstand 3 m fra husvegg.
