Digital salgsoppgave

Takk for din interesse for
Indrehovdevegen 94

Tilstandsrapport

Befaringsdato: 01.12.2025

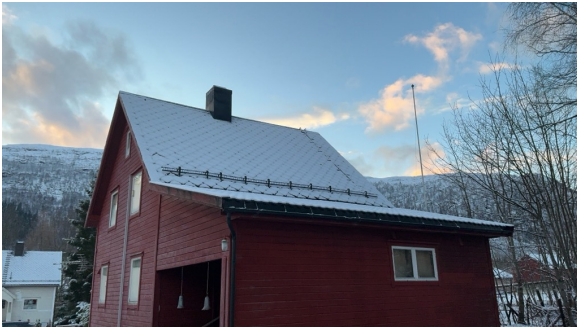
TEG 3 Nedløp og beslag

Takrenner og nedløpsrør er av aluminium, ført ned i rør, men med ukjent utførelse når det gjelder tilkobling i grunnen på baksiden (tilbygget). På fremsiden er rør avsluttet over terreng. Takopplett på fremsiden mangler takrennesystem.

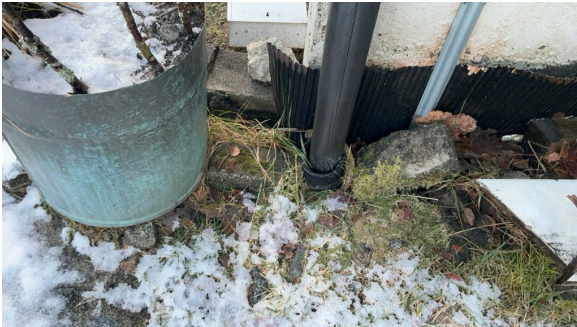
Tilkobling i grunn på baksiden (tilbygget).

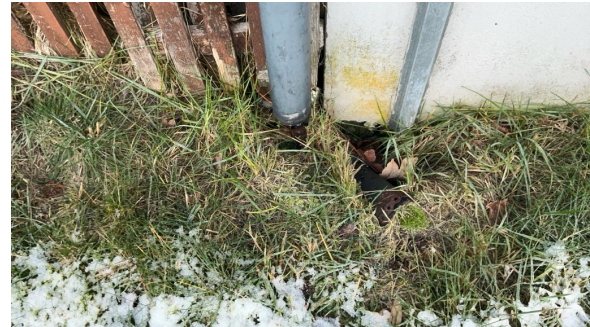
Nedløpsrør avsluttet over terreng.

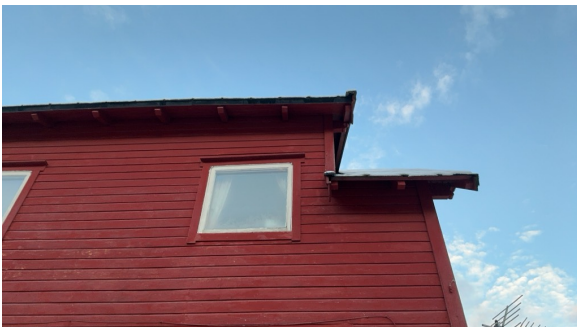
Manglende takrenne og nedløp på takopplettet, samt på et lite parti ved siden av takopplettet.

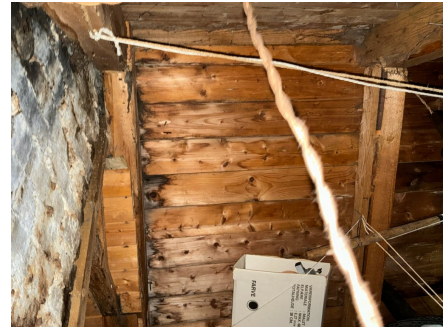
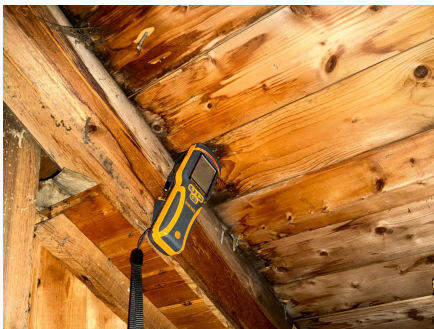
Begrenset tilkomst

Fuktmåling viser en verdi på 21,5 %.

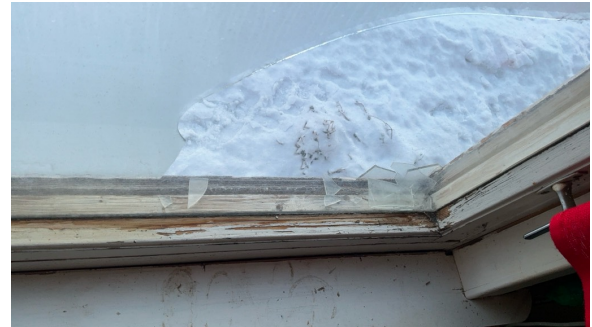
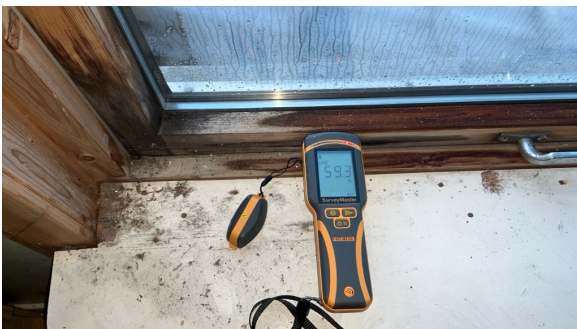
Det er påvist vinduer med fukt/råteskader. Karmene i vinduer er slitte og det er sprekker i trevirket.

Trevirket i vinduene har stedvis høyt fuktinnvå.

TG 3 Vinduer

Vindu fra 1976 på soverom loft.

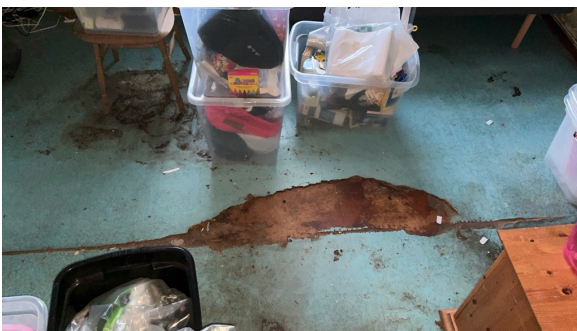
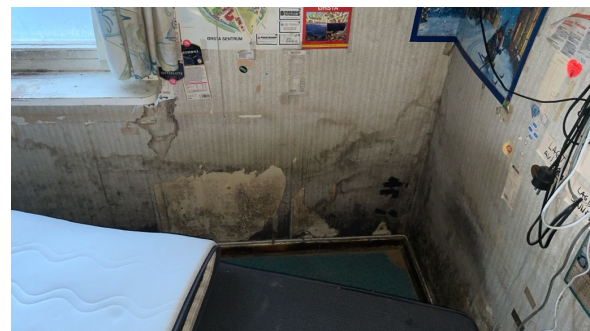
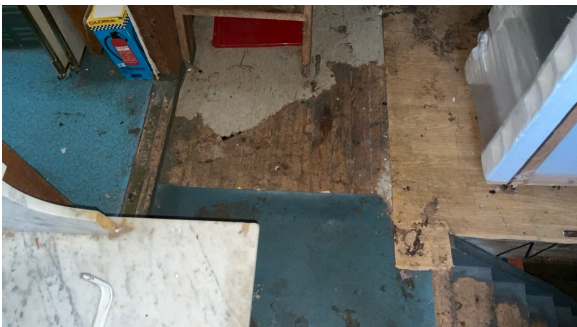
Det er stedvis påvist synlige skader på overflater.

Hele boligen fremstår som slitt, med flere skader på overflater. Det er også registrert fukt- og vannskader, og det er en gjennomgående vond lukt i hele boligen.

TG 3 Overflater

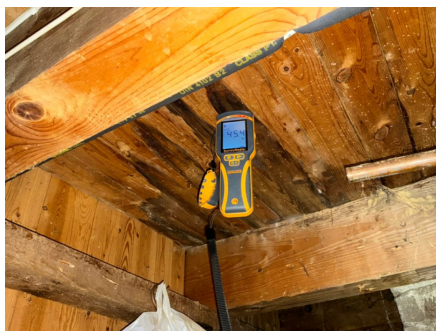
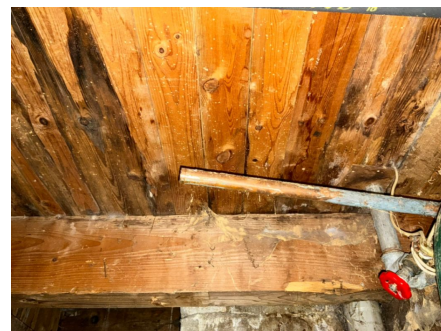
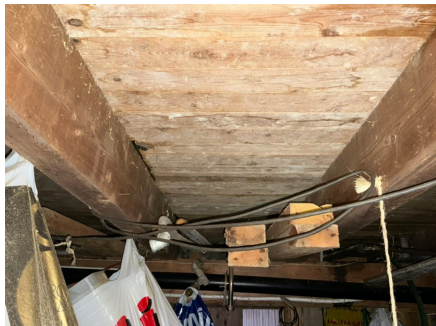
I kjelleren er det registrert spor etter borebille i bjelkelaget, samt et tynt lag med soppdannelse på undersiden av gulvet. Det er også flere fuktskjolder, og det ble målt høy fuktighet på befaringsstidspunktet.

TE 3 Etasjeskille/gulv mot grunn

Mellom etasjene er det etasjeskille av trebjelkelag.

Kostnadsestimatet gjelder utbedring av fukt- og skadedyrrelaterte forhold i kjelleren, inkludert borebille, sopp og nødvendige reparasjoner. Eventuelle tillegg som pigging av gulv med ny påstøp er ikke medregnet.

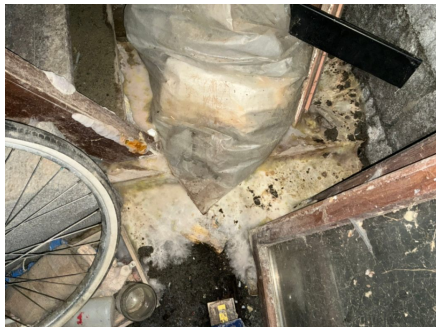
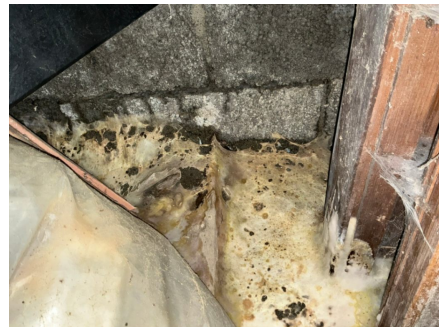
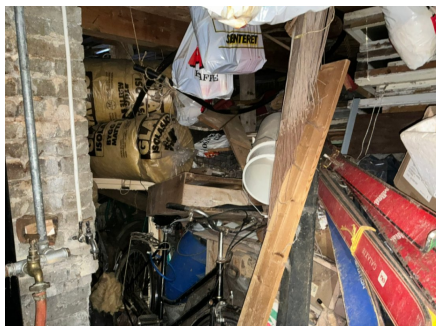
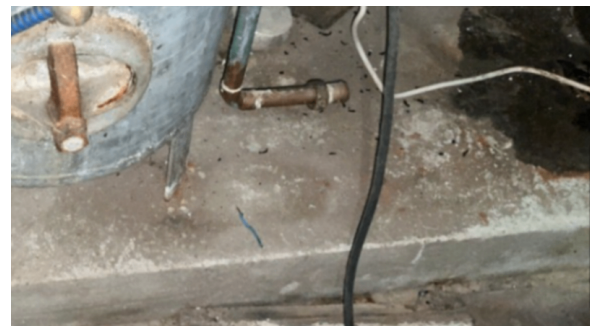
Rom Under Terreng

Punktet må sees i sammenheng med 'Drenering'

Kostnadsestimatet knyttet til utbedring er usikkert og kan endre seg avhengig av hva som avdekkes gjennom videre undersøkelser, herunder skadeomfang, type sopp, skadedyr og eventuell påkrevd sanering.

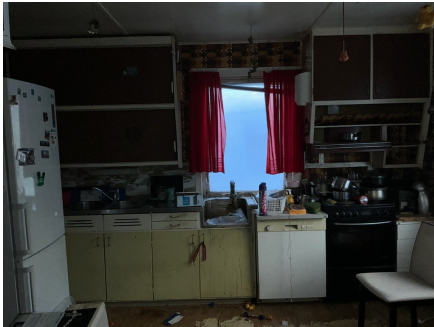
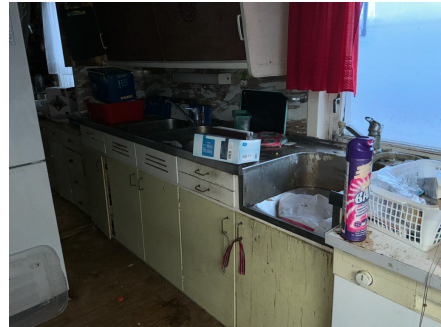
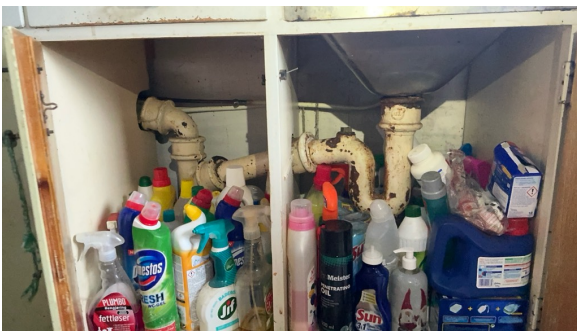
Eldre avløpsrør i støpejern kan medføre økt risiko for lekkasjer eller tette rør, noe som kan føre til fuktskader og behov for kostbare reparasjoner.

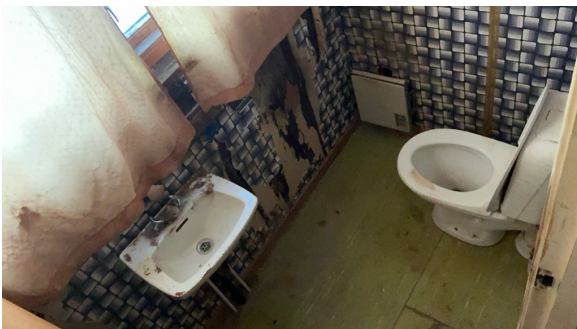
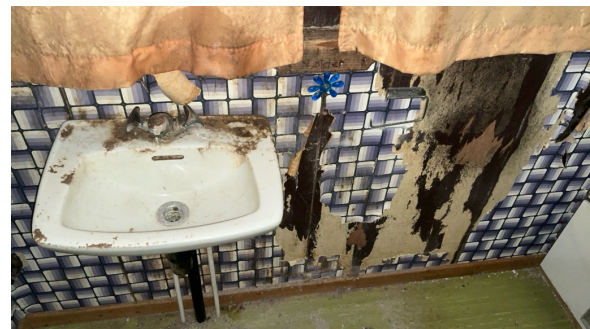
TG 3 Avtrekk

Dette vil redusere risikoen for videre soppdannelse, dårlig inneklime og eventuelle fuktskader som følge av utilstrekkelig ventilasjon.

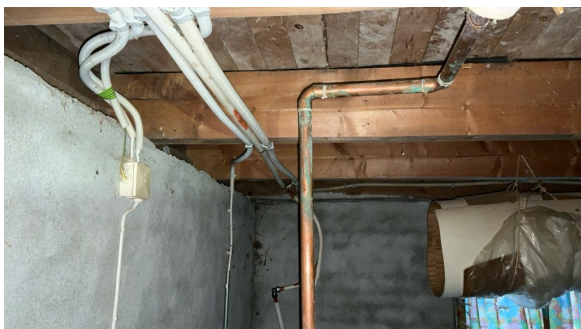
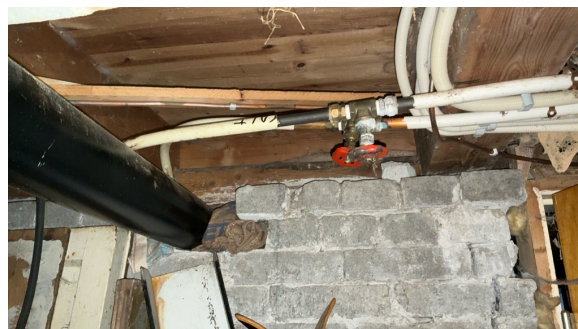
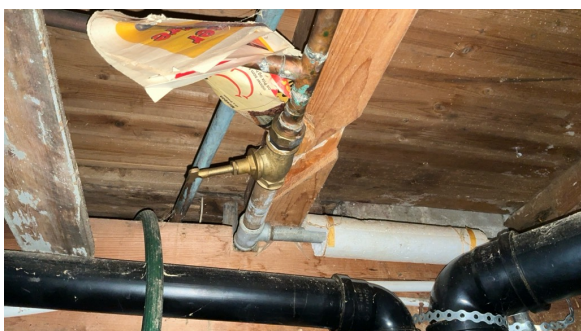
TG 2 Vannledninger

Vannrørene bør kontrolleres for lekkasjer og tilstand når vanntilførselen er åpnet, for å avdekke eventuelle skjulte feil eller lekkasjer.

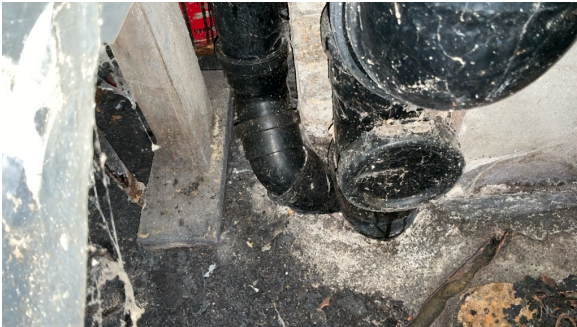
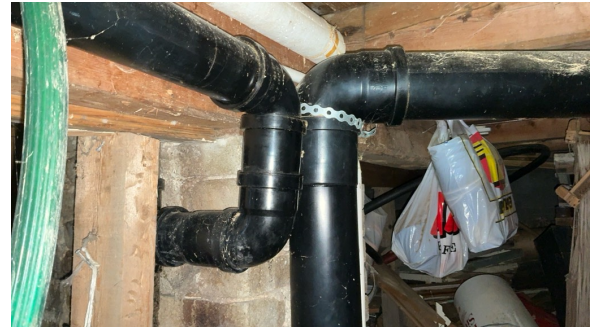
TG2 Avløpsrør

Synlige avløpsrør er av plast, samt noe støpejern under vask på kjøkken.

Det er ikke behov for umiddelbare utbedringstiltak siden anlegget fungerer i dag, men ut ifra alder kan skader plutselig oppstå på eldre avløpsrør. Konsekvensen er at bygningsdelen har begrenset gjenværende brukstid, og det er økt risiko for lekkasjer eller driftsproblemer.

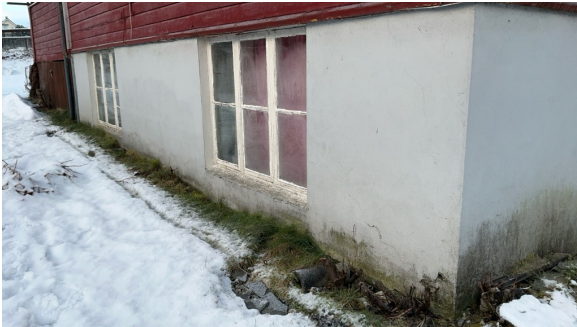
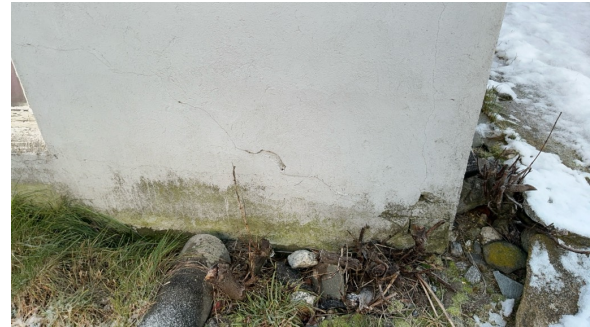
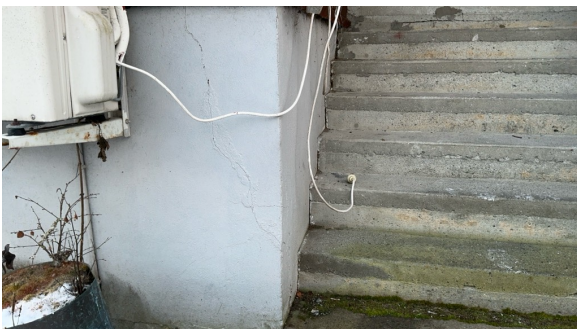
Grunnmur og fundamenter

Boligen har grunnmur av betongsteinmur, og tilbygg med grunnmur av lecastein. Utvendig er muren pusset og malt.

Tetting av sprekker i grunnmuren anbefales for å hindre fuktinntrenging, som kan føre til ytterligere skader på konstruksjonen og redusert levetid for muren.
