# Tilstandsrapport

Fritidsbolig

Alvikvegen 404, 6019 ÅLESUND

Rapportdato: 17.11.2025

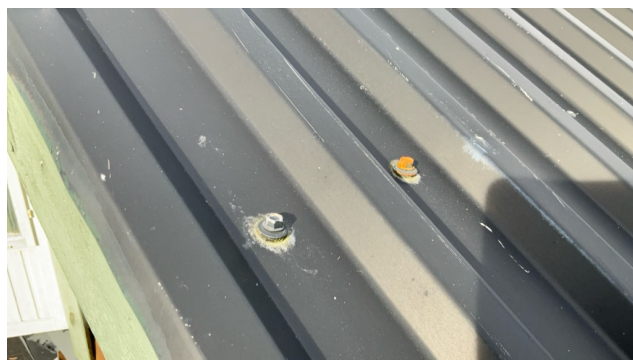
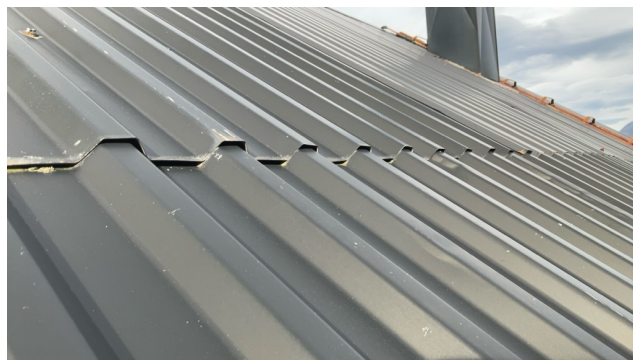
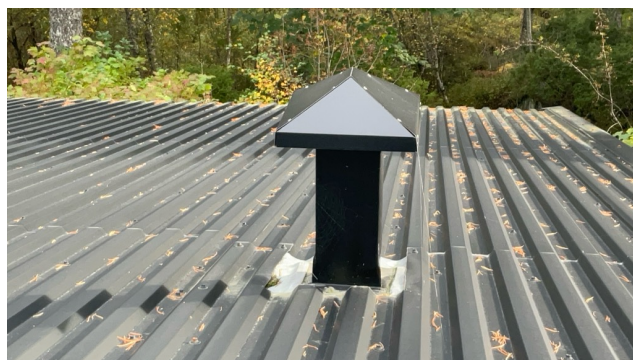
Stålplater med plastbelegg over 25 år - "Mer enn halvparten av forventet brukstid er oppbrukt" = TG 2  
Det er registrert noe rustdannelse ved skruer. Det er ujevnheter i skjøter.

- Tidspunkt for utskiftning av takteking nærmer seg.
- Når takteking og undertak begynner å bli gamle, øker risikoen for lekkasjer, noe som kan føre til omfattende og kostbare reparasjoner av underliggende konstruksjoner dersom en ikke foretar tiltak på konstruksjonene før dette oppstår.

Det anbefales å overvåke tilstanden jevnlig og vurdere utskifting av taktekingen, da mer enn halvparten av forventet brukstid er passert, og det er registrert rustdannelse ved skruer samt ujevnheter i skjøter. Dersom tiltak ikke iverksettes, øker risikoen for lekkasjer og følgeskader på underliggende konstruksjoner.

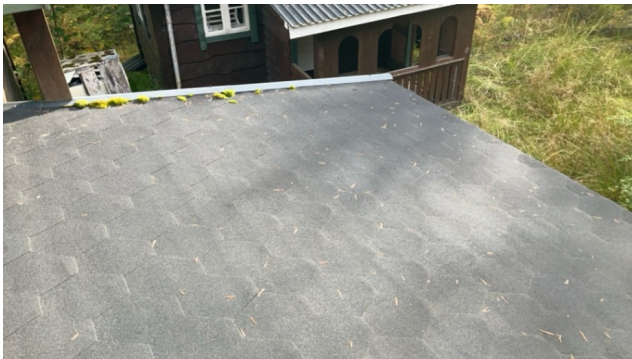
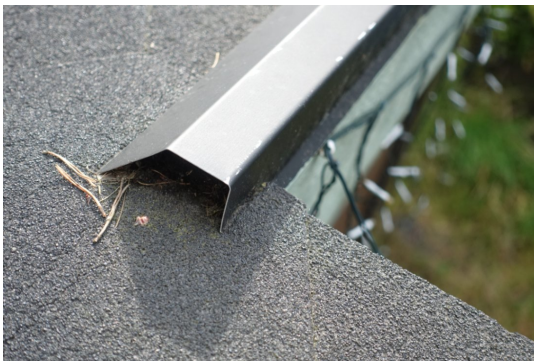
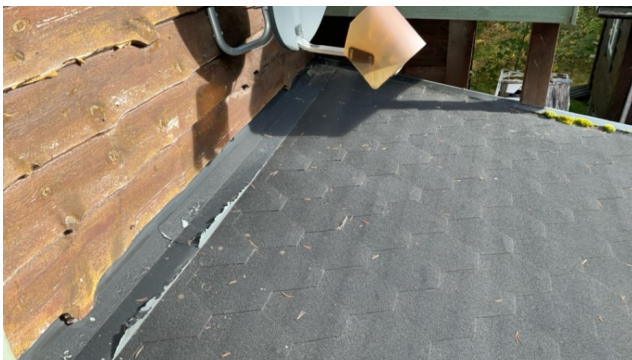
### TG 2 Takteking tilbygg syd.

Vedlikehold med mosefjerning må utføres, da røtter fra mose kan lede vann inn til undertaket og påføre fuktskader.

Uregelmessig utførelse på beslag og for slak takvinkel bør utbedres for å redusere risiko for vanninntrengning og forlenget skadeomfang på takkonstruksjonen.

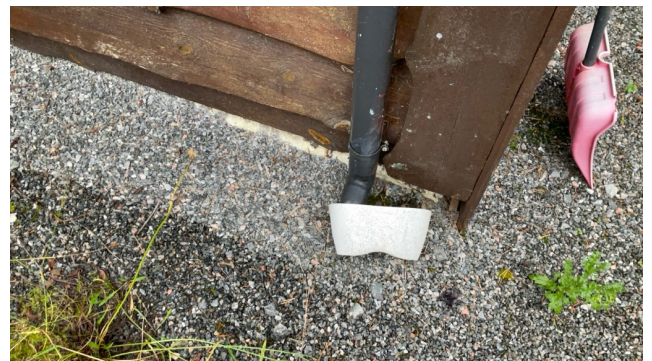
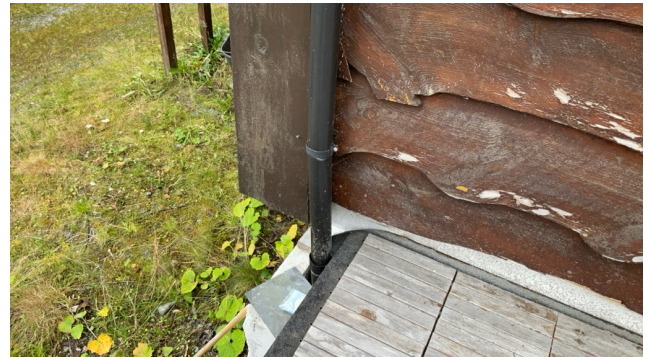
**TG 3 Nedløp og beslag**

Det er observert renner og beslag av metall. Renner og beslag er med forskjellig alder.

Dersom dette ikke utbedres, er det økt risiko for at vann trenger inn i bygningskonstruksjonen og forårsaker fuktproblemer, særlig i kjeller og ved grunnmurens hjørner.

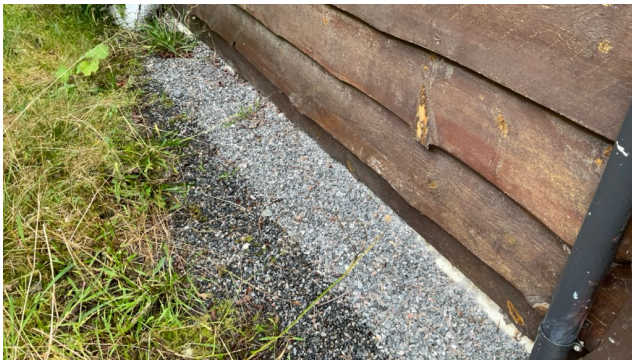
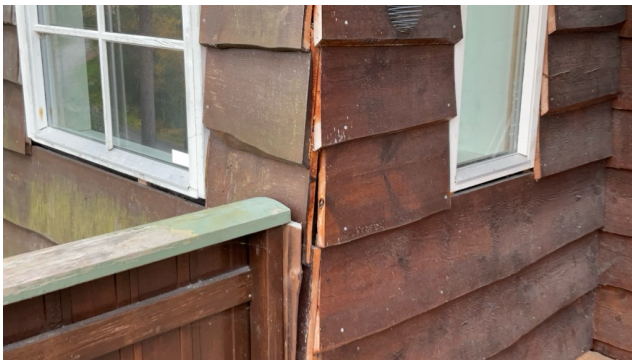
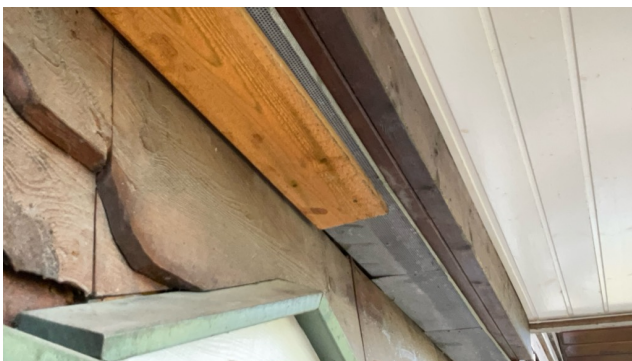
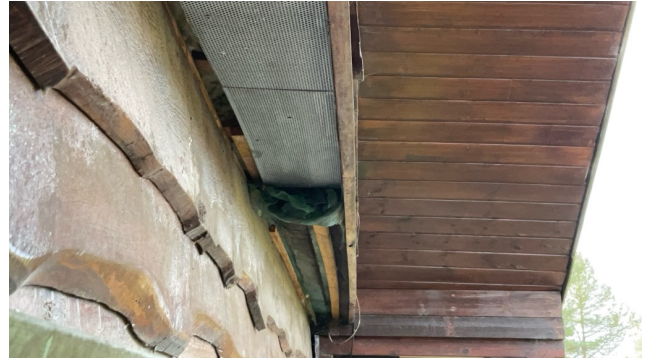
**TG 2 Veggkonstruksjon**

Veggene har trekonstruksjon av ukjent utførelse. Veggene er kledde med liggende villmarkskledning. Ikke kjent når kledningen er montert. Men kledningen er trolig montert på tidlig 2000 tallet i forbindelse med ombyggingen av boligen da.

Den anbefalte avstanden mellom bordkledning og terreng bør være 30 cm, med en minimums avstand på 10 cm. Dette for å forhindre at vann spruter opp på kledningen fra bakken ved kraftig regn og for å sikre god lufting i nedre kant av kledningen, noe som er essensielt for å forebygge fuktskader og råte. Kledningen fremstår med utsatt vedlikehold og har en del værslitasje.

Det anbefales å justere avstanden mellom bordkledning og terreng til minimum 30 cm for å hindre at vann spruter opp på kledningen og for å sikre god lufting i nedre kant, noe som er viktig for å forebygge fuktskader og råte.

Videre bør gjenstående arbeider med hjørnebord og lignende ferdigstilles, og nødvendig vedlikehold og utskiftninger må påregnes for å forlenge levetiden til kledningen og redusere risikoen for ytterligere skader.

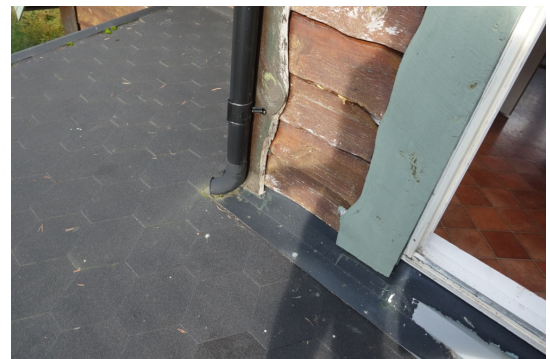
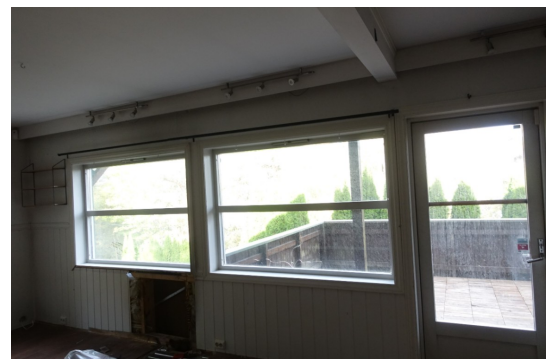
- Det er påvist at enkelte vinduer er vanskelig å åpne/lukke.
- Det er påvist avvik rundt innsettsdetaljer.
- Det er påvist et betydelig antall vinduer med punkterte eller sprukne glassruter.
- Det er påvist noen glassruter som er punktert eller sprukne.
- Karmene i vinduer er slitte og det er sprekker i treverket.

Det er for stuevinduer registrert vinduer med sprukne glass, dette som en følgeskade etter brannen i boligen.

- Vinduer med punkterte/sprukne glass må påregnes skiftes ut, enten hele vinduet eller kun selve glassene.
- Vinduene eller glassruter må skiftes ut.
- Det bør gjøres tiltak for å lukke avviket.

Vinduer med punkterte eller sprukne glassruter bør skiftes ut for å hindre varmetap, redusert isolasjonsevne og fare for fuktskader i omkringliggende konstruksjoner.

Avvik rundt innsettsdetaljer bør utbedres for å unngå trekk, vanninntrenging og ytterligere skader på vinduene og tilstøtende bygningsdeler.

Vinduer som er vanskelige å åpne eller lukke, samt slitte karmene og sprekker i treverket, bør utbedres eller skiftes for å sikre funksjonalitet og forhindre ytterligere forringelse og skader.

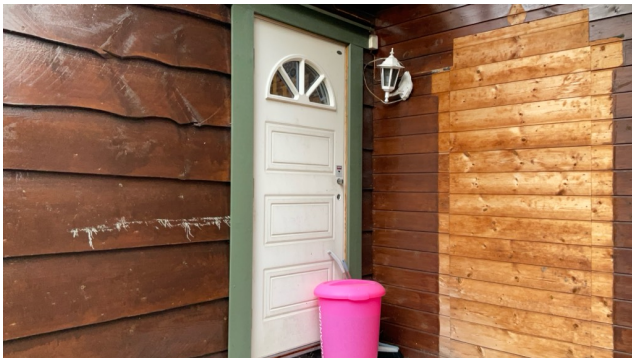
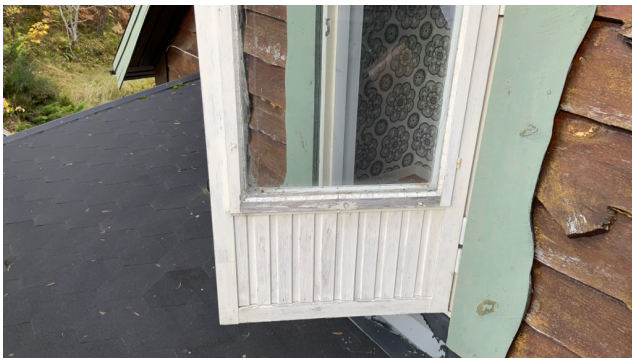
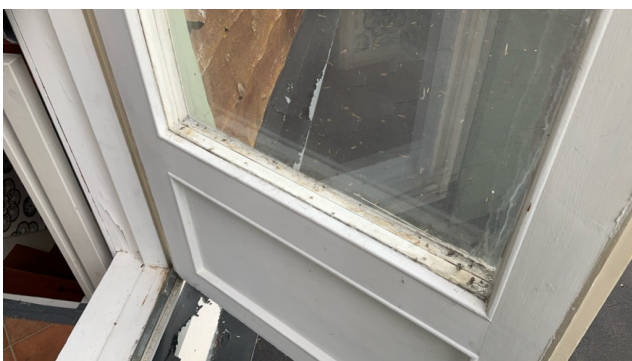
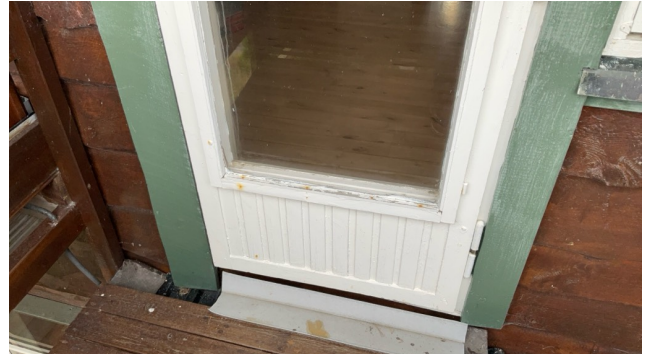
## ! TG 2 Dører

Ytterdør som hvit dør med glassfelt. Det er balkongdør med tredør med glassfelt.

- Det er påvist utetthet/åpning mellom dørblad og dørkarm. Dvs. at kaldtrekk kan oppstå.
- Karmene i dører er værslitte utvendig og det er sprekker i treverket.

- Det må påregnes noe vedlikehold og at enkelte dører må skiftes ut.
- Belistning/vannbrett må utbedres og overganger tettes.

Karmene og utvendige beslagsløsninger bør utbedres, og sprekker i treverket tettes for å hindre kald trekk og videre forringelse av dørene. Dersom tiltak ikke iverksettes, kan det oppstå økt varmetap, fuktskader og redusert levetid på dørene.

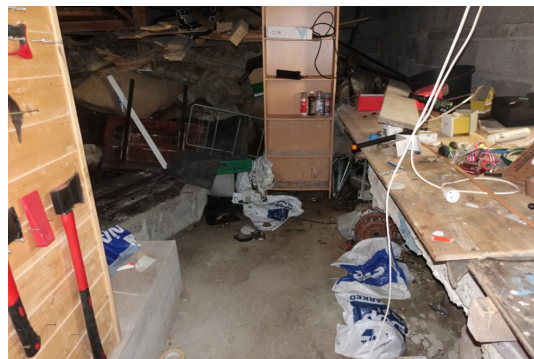
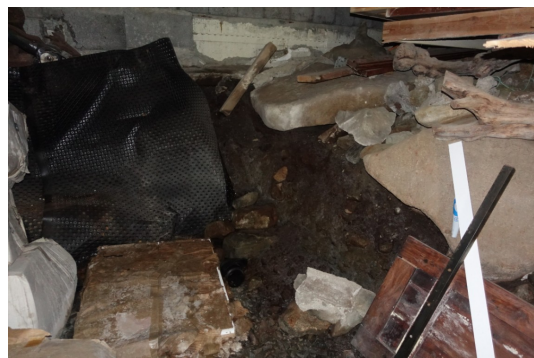
- Det er påvist indikasjoner på noe fuktgjennomtrenging inn i kjellermur.
- Det er påvist synlig fuktighet på mur/gulv i kjeller.

Det er målt fukt i bjelker i bakkant. Det er på befaringen målt 23 %.

- Det må foretas tiltak for å redusere/begrense fuktgjennomtrenging inn i kjeller.

- Det påviste fuktnivå gir grunn til å overvåke konstruksjonen jevnlig for å se utvikling over tid, og eventuelt foreta tiltak for å unngå fuktskader.

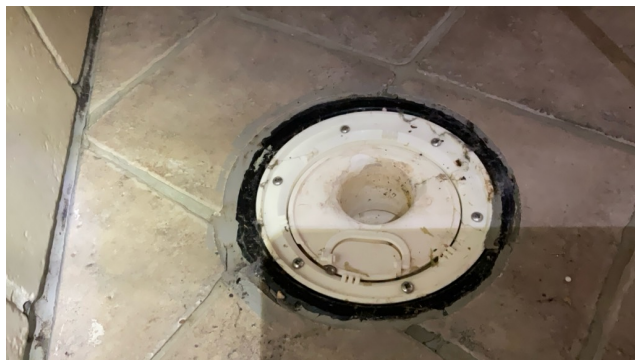
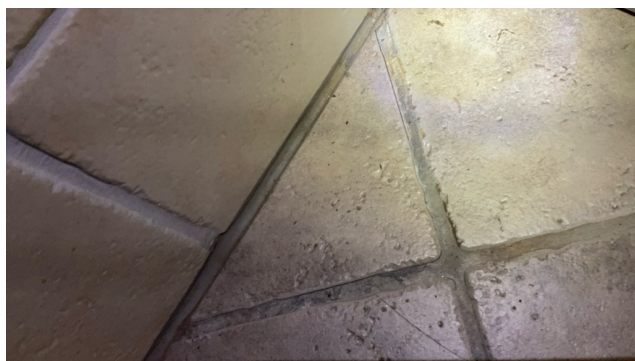
#### ! TG 3 Sluk, membran og tettesjikt

Konsekvensen av manglende dokumentasjon og feil utførelse er økt risiko for fuktskader i omkringliggende konstruksjoner, noe som kan medføre kostbare utbedringer på sikt.

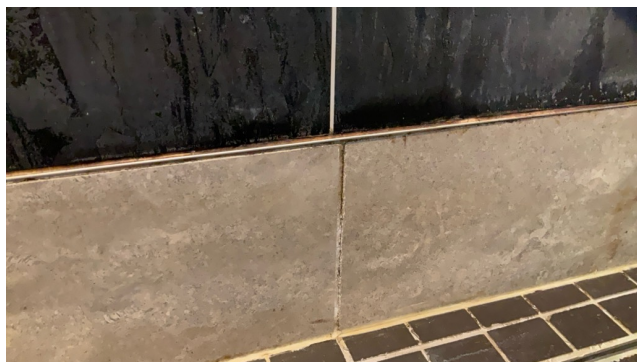
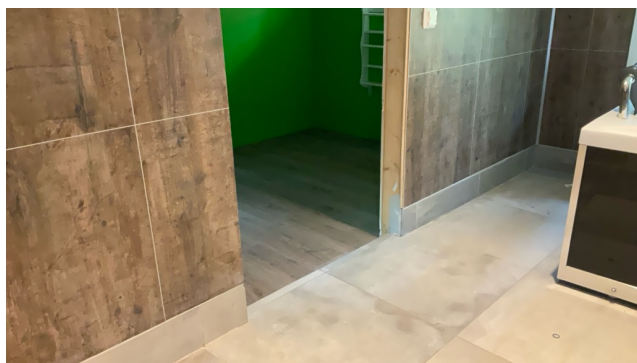
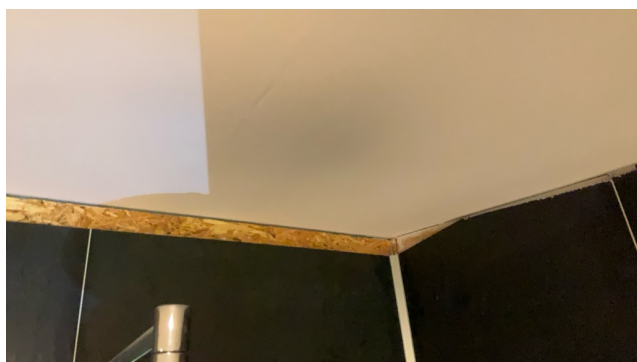
Riss i fugene på kantfliser og gliper i silikon mellom sokkellist og kantflis må utbedres for å unngå vanninntrengning, som kan føre til fuktskader, råte og muggvekst i konstruksjonen.

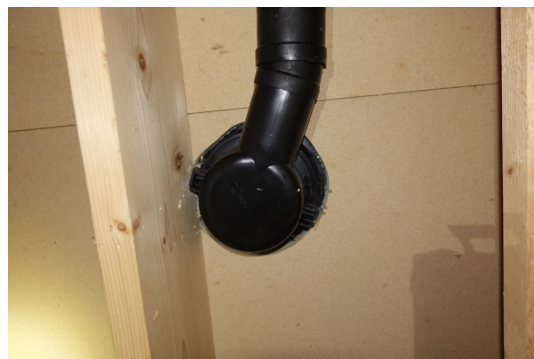
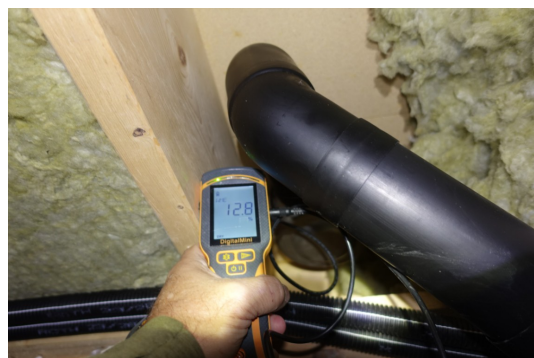
## TG 3 Sluk, membran og tettesjikt

Sluker og gjennomføringer er tilgjengelig fra stall under badet. Det er foretatt besiktigelse og fukt målinger her uten at det er registrert unormale forhold.

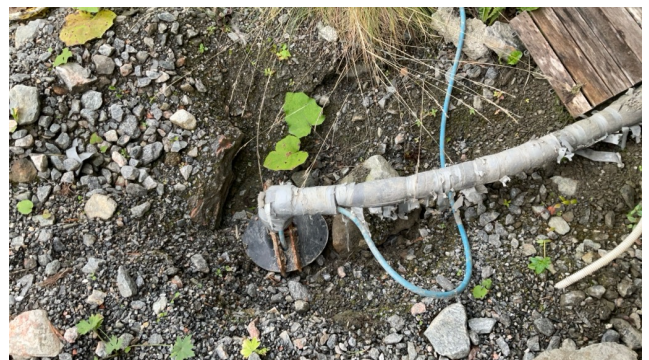
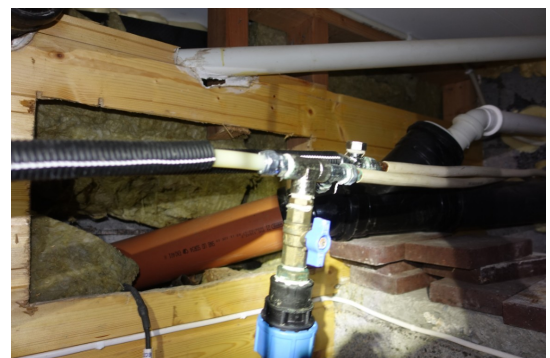
Ufagmessig utførelse medfører økt risiko for lekkasjer, vannskader og redusert levetid på anlegget.

Vannledningene må gjennomgås og eventuelt utbedres av fagperson for å sikre forskriftsmessig utførelse.

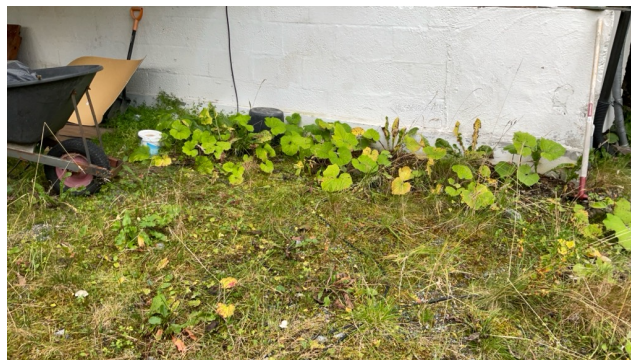
## ! TG 3 Grunnmur og fundamenter

Grunnmur i spekket betong og med lettklinkerblokk med utvendig pusset og malte flater på de deler av grunnmuren som er synlig. Innvendig er det en del vegger som er innforede og kledde med panel, samt en del vegger med fri mur. Fundamenter betong under grunnmur.

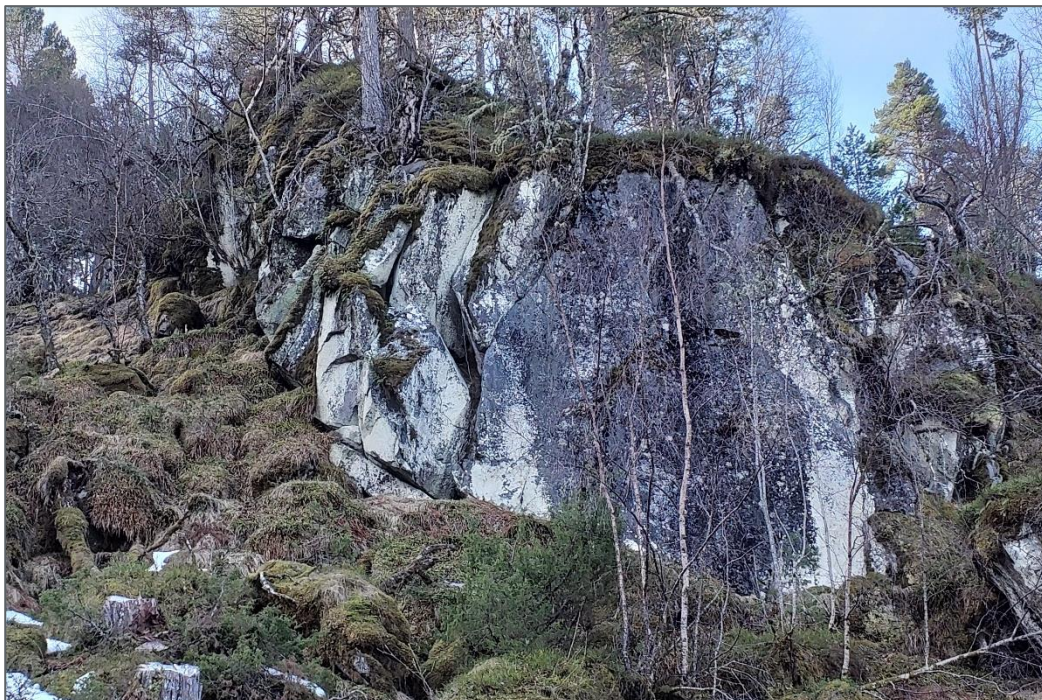
*Figur 13: Naturlig bergskrent sørøst i kartleggingsområdet med sprekkeavløste blokker som bør bergsikres.*

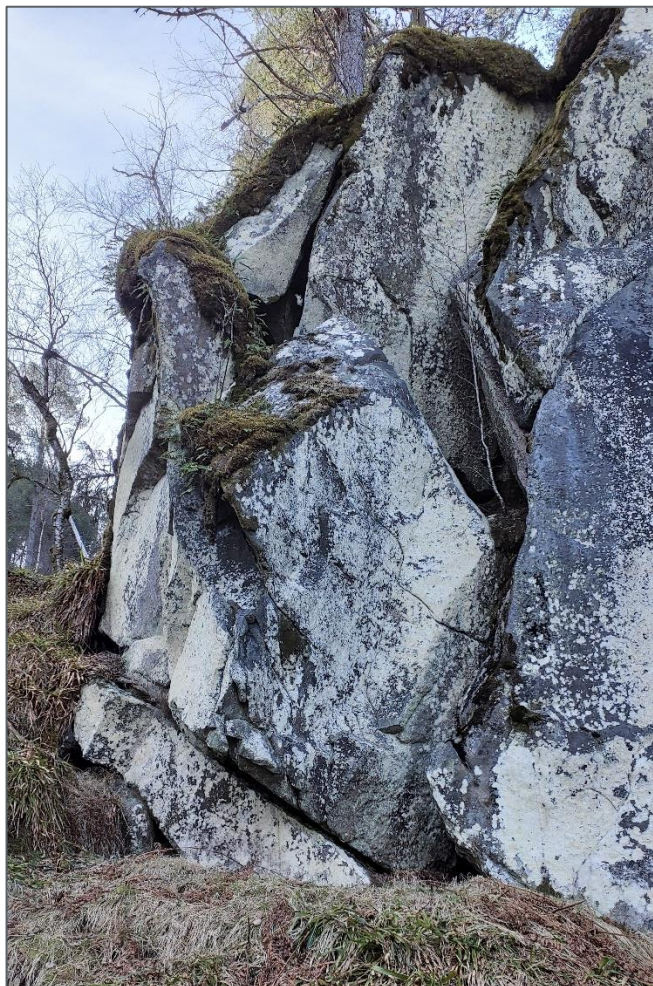
Figur 14: Nærbilde av bergskrent viser tydelig oppsprukket berg med sprekkeavløste blokker. Bør bergsikres.
