# Tilstandsrapport

Enebolig

Hareidsvegen 101, 6060 HAREID

gnr. 46, bnr. 16

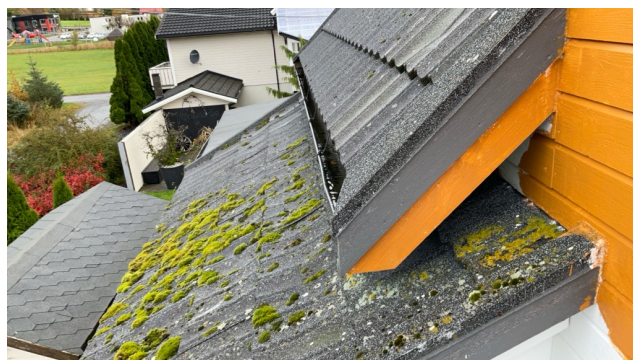
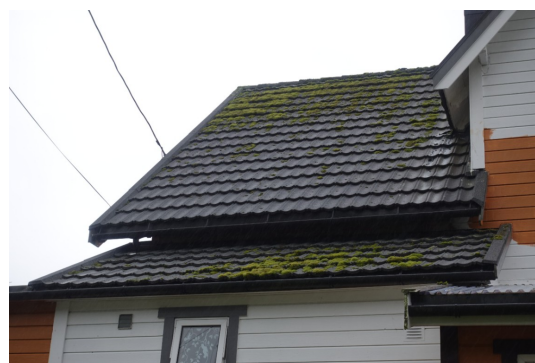
Betydelige tråkkaskader på tekket på tilbygget bakover.

Vedlikehold med mosefjerning må utføres. Det er viktig at tekket er fritt for mose. Røtter fra mose kan lede vann inn i ellet til undertaket og påføre fuktskader.

- Overvåk tilstanden jevnlig. For å få tilstandsgrad 0 eller 1 må tekkingen skiftes ut, men tidspunktet for når dette er nødvendig er vanskelig å si noe om.
- Når takteking og undertak begynner å bli gamle, øker risikoen for lekkasjer, noe som kan føre til omfattende og kostbare reparasjoner av underliggende konstruksjoner dersom en ikke foretar tiltak på konstruksjonene før dette oppstår.

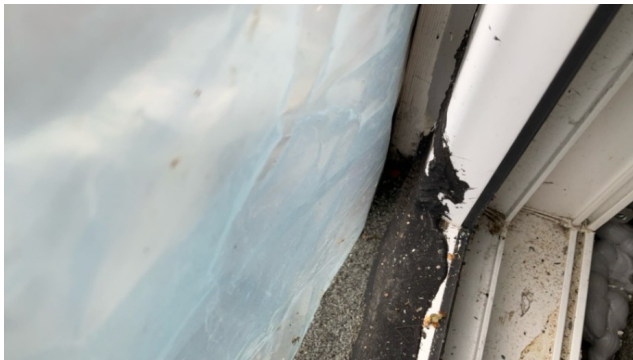
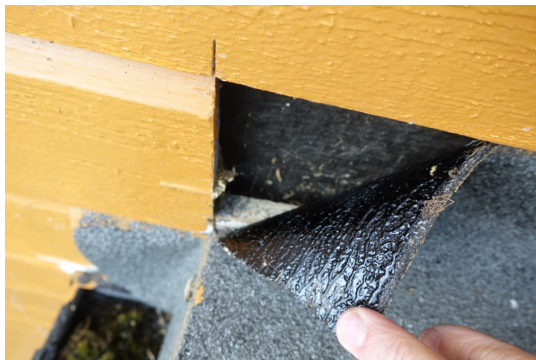
### Inngangsparti

Taktekingen er ikke fagmessig avsluttet mot vegg/balkongdør. Det er gliper i pappen i overgangen mot balkongdøren, og det er eller har vært lekkasjer ned i rommet under. Det er utført et midlertidig tiltak med montering av plast på utsiden av balkongdøren, men dette er ikke en varig løsning.

Det er registrert konstruksjonsfeil på denne takkonstruksjonen. Det mangler lufting, og det har forekommet lekkasje ned i konstruksjonen.

Takkonstruksjonen må rives og bygges opp på nytt med korrekt utførelse, inkludert riktig avslutning av taktekking mot vegg og balkongdør, samt etablering av nødvendig lufting. Konsekvensen av dagens utførelse er økt risiko for vannlekkasjer, fuktskader og råte i konstruksjonen, samt redusert levetid og funksjon på taket. Midlertidige tiltak som plast gir ikke tilstrekkelig beskyttelse mot videre skader.

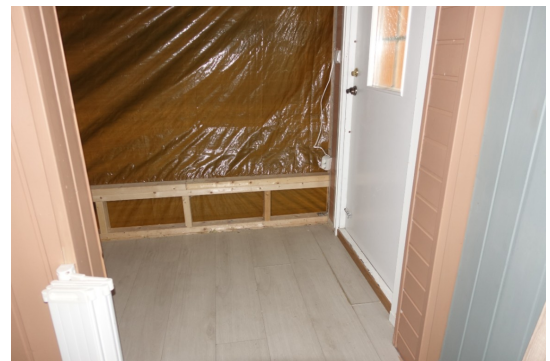
- Det er påvist spredte råteskader i bordkledningen.
- Det er ingen eller liten lufting i nedre kant av kledning mot grunnmur.

- Uten tilstrekkelig lufting bak bordkledningen kan fuktighet som trenger inn bak bordene eller gjennom vegg inn fra ikke tørke opp. Dette skaper ideelle forhold for råtesopp og muggvekst.

Det bør etableres tilstrekkelig lufting i nedre kant av kledningen mot grunnmur for å sikre god uttørring og redusere risikoen for fuktskader og råte i konstruksjonen. Manglende lufting kan føre til oppfukning av kledning og underliggende konstruksjon, noe som øker faren for råteskader over tid.

Ytterveggen mot øst må lukkes og tettes forsvarlig med egnet materiale, da dagens løsning med pressenning kun er midlertidig og gir høy risiko for vanninntrengning i boligen, spesielt til kjeller. Vedvarende eksponering for fukt kan føre til omfattende skader på bygningskonstruksjonen.

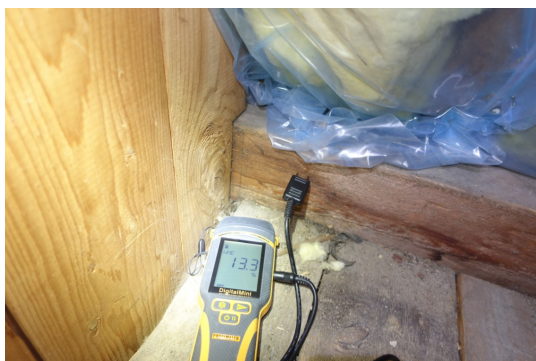
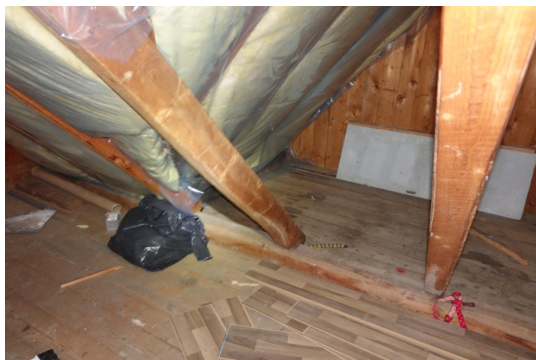
## ! TG 2 Takkonstruksjon/Loft

- Det er begrenset/dårlig ventilering av takkonstruksjonen.
- Det er påvist fuktskjolder/skader i takkonstruksjonen.

Museavføring i loftskonstruksjon betyr at det er eller har vært mus der, og dette kan føre til dårlig lukt, helsefare, ødelagte materialer og kostbare reparasjoner. Ytterligere undersøkelser anbefales for å avklare forholdet. Det kan ikke utelukkes at lignende forhold også er andre steder i boligen.

Det er påregnelig med tiltak i forhold til å stanse mott forekomster. Det anbefales at isolasjon rettes for å etablere avstand mellom undertaket og selve isolasjonen. Det anbefales vider bedring av ventileringen av kryptloftet.

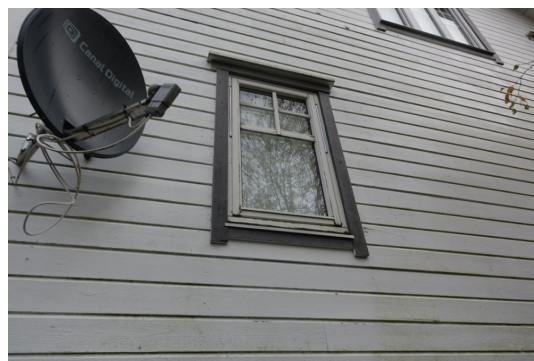
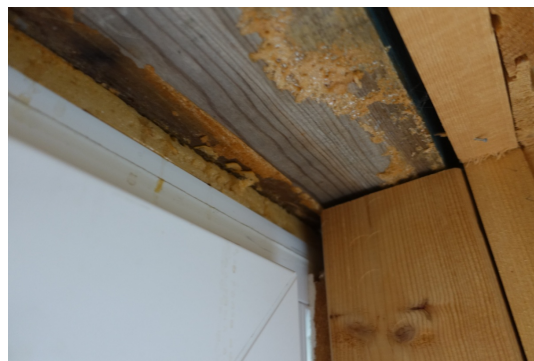
## ! TG 3 Vinduer

- Det er påvist avvik rundt innsettsdetaljer.
- Utvendig listing av vinduer er ikke fagmessig utført.

Innramming og utvendig listing må utbedres av fagperson for å sikre korrekt utførelse og redusere risiko for fuktinntrengning og skader på konstruksjonen.

Barnesikringer må etableres på vinduer der dette er påkrevd, for å ivareta sikkerheten til barn og unngå fallulykker.

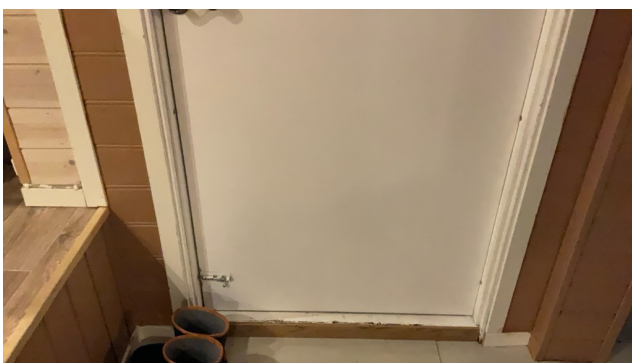
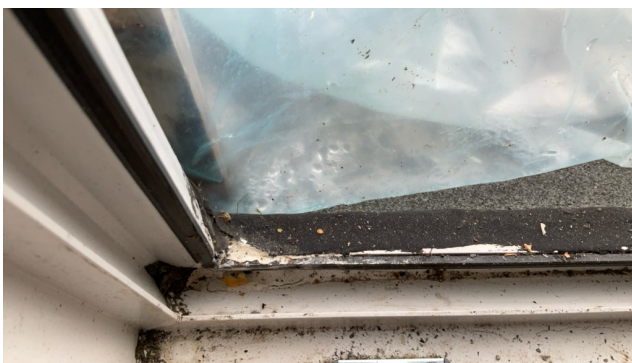
## ! TG 2 Dører

- Det er påvist avvik rundt innsettingsdetaljer.

Det er påvist ufagmessig montering av ytterdører og balkongdører. Konsekvensen av dette er økt risiko for redusert funksjon, varmetap, trekk, fuktinntrengning og fremtidige skader på bygningsdelen. Det anbefales at montering vurderes og eventuelt utbedres av kvalifisert fagperson for å sikre korrekt utførelse og dokumentasjon.

- Det bør gjøres tiltak for å lukke avviket.

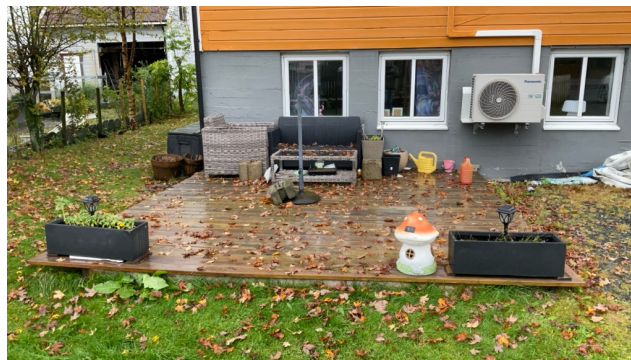
## ! TG 3 Balkonger, terrasser og rom under balkonger

Det er påregnelig med retting av terrassen. Det må videre påregnes å etablere avstand/ drenering av terrassedekket. En konsekvens med att det ikke er avstand mellom terrasse bordene er råteskader og forkortet levetid.

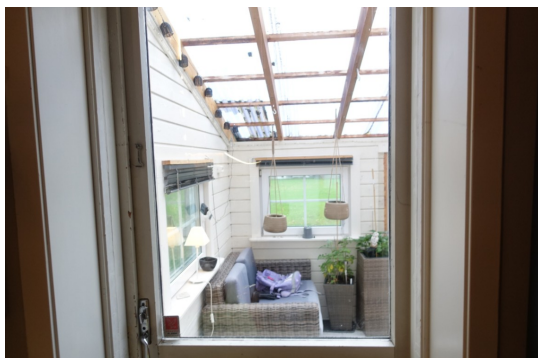
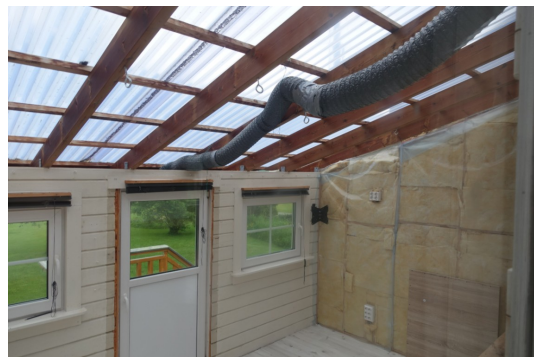
## ! TG 3 Påbygget hagestue.

Hagestuen på baksiden av boligene er bygget av en tidligere eier. Bygget fremstår ufagmessig utført. Bjelkelaget er underdimensjonert. Det er skade og sprekker på takplater, dette er partielt reparert med tape.

Hagestuen er oppført av tidligere eier og fremstår ufagmessig utført, med underdimensjonert bjelkelag og skader på takplater som kun er delvis reparert. Dette medfører økt risiko for skjulte feil, redusert konstruksjonssikkerhet og fremtidige skader. Det anbefales at arbeidet vurderes og dokumenteres av fagperson.

Det bør gjennomføres nødvendige oppgraderinger, inkludert forsterkning av bjelkelaget og utbedring av takplater, for å redusere risiko for ytterligere skader og sikre forsvarlig bruk.

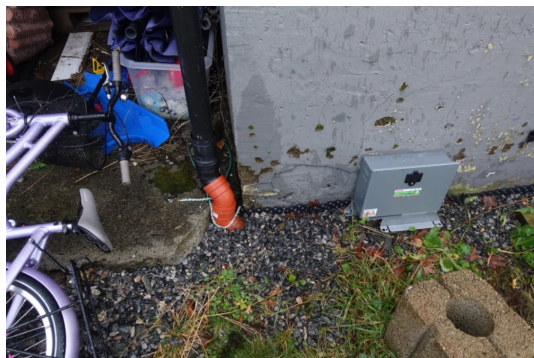
## ! TG 2 Skadedyr

Det er registrert rottefeller/ kassetter ved boligen. Utsatt av skadedyrs firma. Det er opplysninger om at det har vært rotter i disse.

Siden det er kjent at det har vært rotter på eiendommen tidligere og at det er plassert feller av skadedyrs firma, bør man fortsette med en slik løsning.

Forlenge og eller etablere avtale med skadedyrs firma om rottefeller.

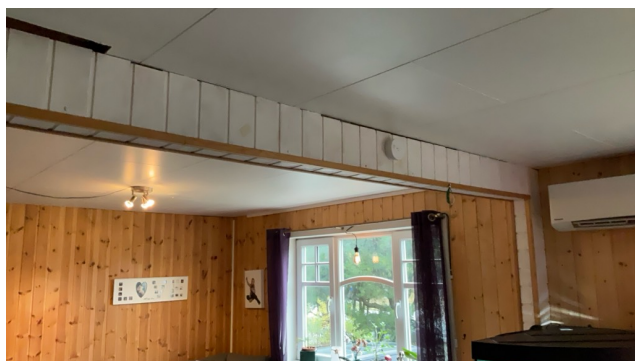
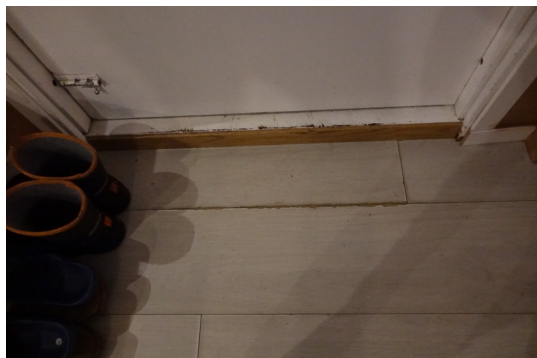
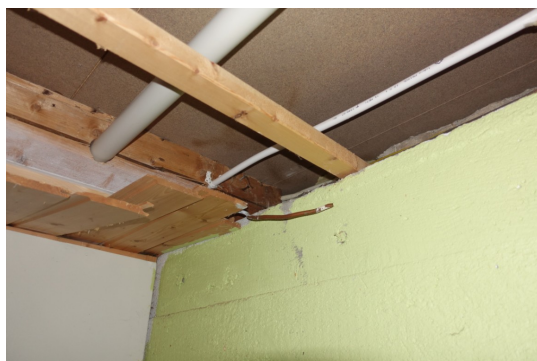
## ! TG 3 Overflater

Det er for overflater registrert en del bruksslitasje og mindre skader, sår og rifter.

Det er fuktskade på laminaten i gangen.

Konsekvensen av å ikke utbedre avvikene er redusert estetisk og teknisk standard, samt mulig forringelse av inneklimate.

Det bør gjennomføres oppgraderinger, utskiftninger, modernisering og vedlikehold av innvendige overflater for å utbedre brukslitasje, mindre skader, sår og rifter.

Fuktskade på laminat i gangen bør utbedres for å unngå videre skadeutvikling og mulig muggdannelse.

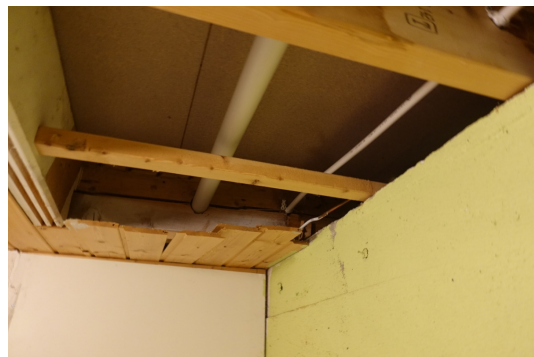
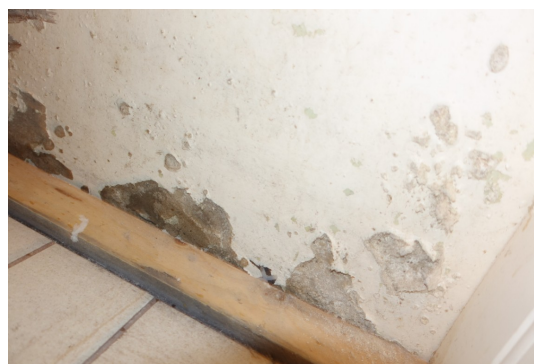
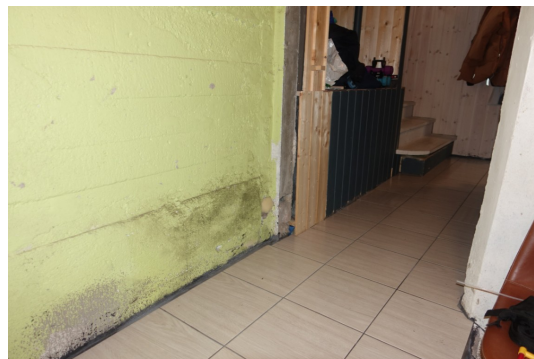
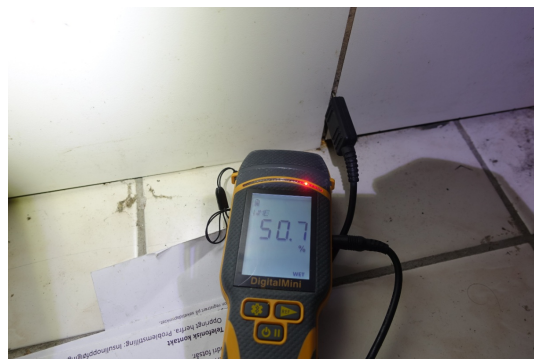
## ! TG 3 Rom Under Terreng

- Det er gjennom målinger påvist høyt fuktnivå i trevegger i underetg./kjeller, det er derfor ikke foretatt hulltaking
- Det er påvist indikasjoner på noe fuktgjennomtrenging inn i kjellermur.
- Det er påvist synlige fukt/råteskader i treverk i underetg./kjeller, hulltaking er derfor ikke nødvendig

Det er saltutslag på kjellervegger. Det er viktig at disse murene er med fri mur og med luftig konstruksjon. Konsekvens med innlektning og kledning av slike vegger vil kunne være skade med råte i innfordre vegger.

- Det anbefales at alt treverk i kjeller fjernes og at kjelleren har mest mulig åpne murkonstruksjoner med god utlufting.
- Det påviste fuktnivå gir grunn til å overvåke konstruksjonen jevnlig for å se utvikling over tid, og eventuelt foreta tiltak for å unngå fuktskader.

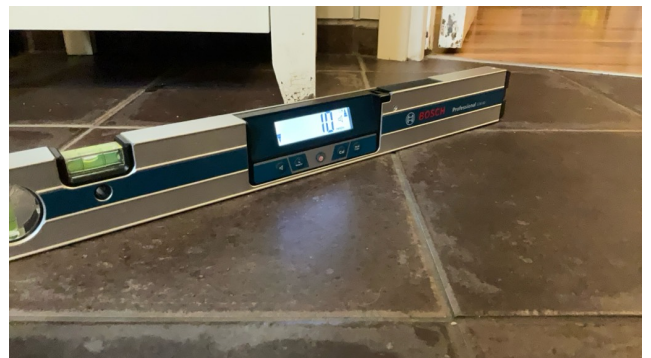
- Det er vindu/dør med ikke fuktbestandige materialer i våtsonen (ved vask, dusj, badekar, osv.), løsningen eller byggematerialet er uegnet.

Utilstrekkelig fall mot sluk fører til at vann ikke renner effektivt mot sluket, men i stedet samler seg på gulvet. Dette øker risikoen for vannoppsamling i hjørner og kroker, fuktskader i gulvkonstruksjonen, skader på tilstøtende rom og etasjer under.

- Uegnede materialer må fuktbeskyttes/utskiftes.
- Dersom det ikke gjøres tiltak, kan dette medføre oppfukning, oppsvelling og forringelse av materialer over tid og fuktskader på tilstøtende konstruksjoner.

Montering av tett dusjkabinett vil være en anbefalt løsning for dette badet, dusjvann vil da bli direkte ledet i sluken uten å fuktbelaste vegger og gulvet.

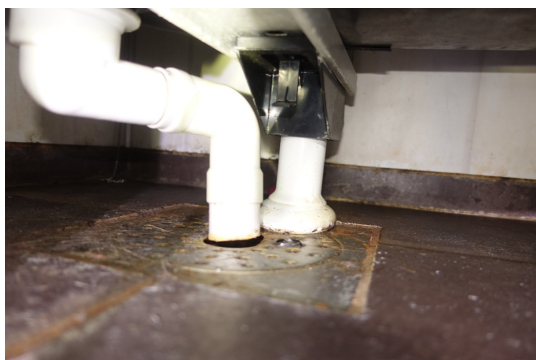
### ! TG 3 Sluk, membran og tettesjikt

- Ved mangelfull tilgang til sluket blir det både umulig å rengjøre sluket og å oppdage/utbedre skader i membranen/fuger rundt sluket, som er avgjørende for å hindre lekkasjer.
- Det er viktig å merke seg at levetiden til en membran varierer basert på kvalitet, installasjon og bruk. Eldre membraner kan bli sprø og sprekke opp, noe som fører til at de mister sin vanntettende funksjon. Dette kan resultere i vannlekkasjer gjennom vegger og gulv og fuktskader.
- Tilgang til sluk må bedres både for inspeksjon og rengjøring.
- Når sluket har begrenset tilgang, er det vanskelig å rengjøre sluket og å inspisere den for å oppdage skader i membranen/fuger rundt sluket, som er avgjørende for å forhindre lekkasjer.

Montering av tett dusjkabinett vil være en anbefalt løsning for dette badet, dusjvann vil da bli direkte ledet i sluken uten å fuktbelaste vegger og gulvet.

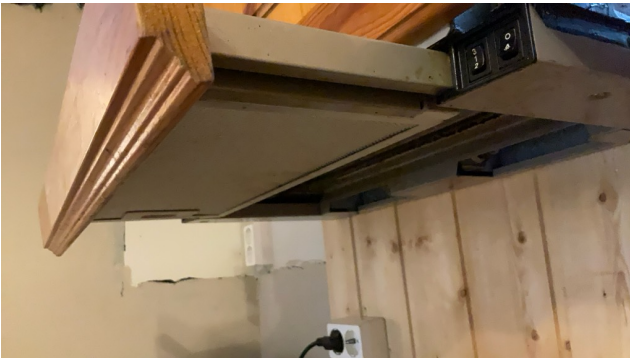
Det er fuktskade på panele bak oppvaskbenken. Ubehandlet panel her er uegnet materiale. Det er ellers ikke fuget mellom paneler og benkeplaten.

Det er en del ufagmessig og mangelfull utførelse på monteringen av kjøkkenet.

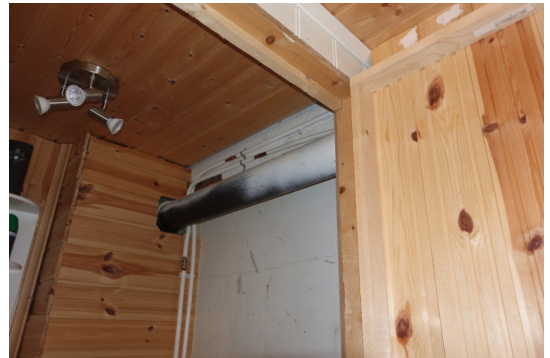
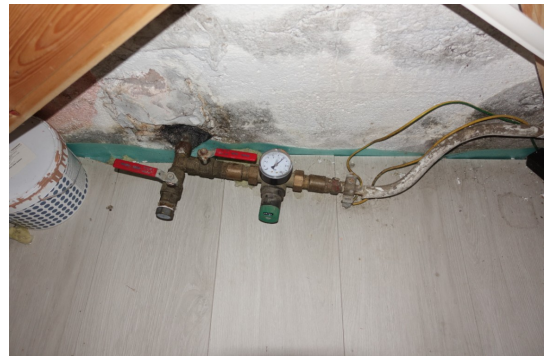
### TG 2 Vannledninger

Det er påvist ufagmessig utførelse av vannledninger, og mer enn halvparten av forventet brukstid er passert. Det anbefales at røropplegget gjennomgås og vurderes av rørlegger for å avdekke eventuelle feil og behov for utskiftning.

Konsekvensen av ufagmessig utførelse og høy alder er økt risiko for lekkasjer, vannskader og fremtidige driftsproblemer. Tidligere rørbrudd indikerer at anlegget kan være sårbart for nye skader.

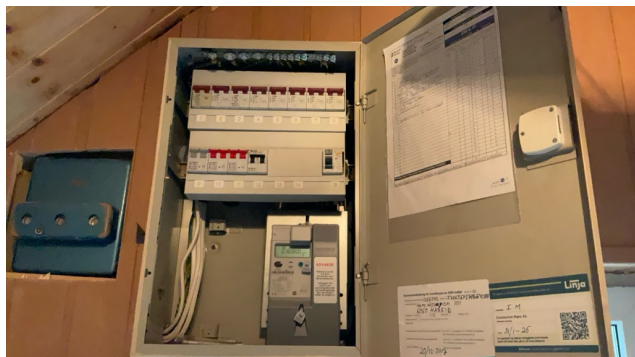
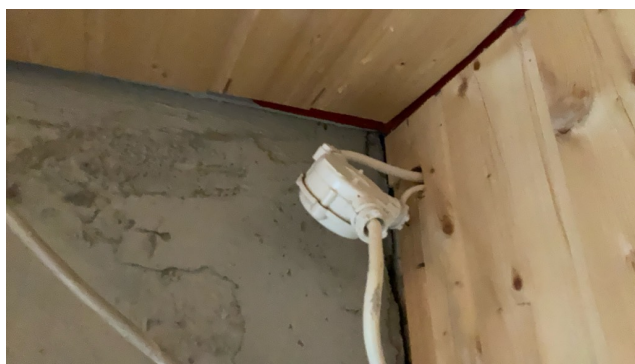
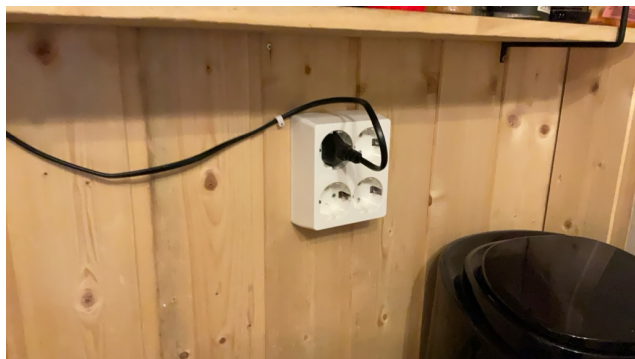
## ! TG 3 Elektrisk anlegg

Det elektriske anlegget i boligen opplyses å være med forskjellig alder. Det er sikringsskap med automatsikringer. En el av opplegget i boligen fremstår og være montert av ufaglærte. Det foreligger tilsynsrapport med 14 avvik so ikke er rettet.

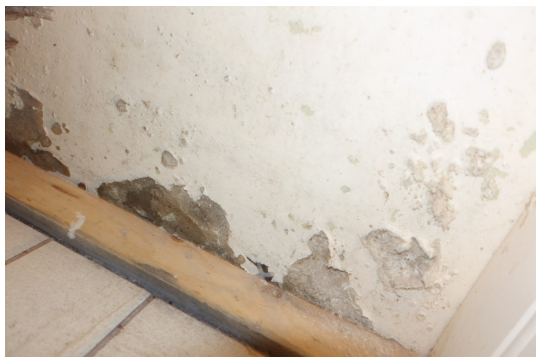
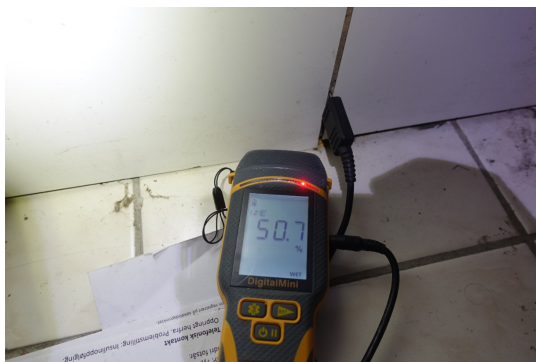
## **TG 3** Fuktsikring og drenering

Det er i overgang mellom gulv og vegger/ grunnmur registrert saltutslag. Dette trenger ikke være knyttet til svikt ved drenering, men kan like gjerne være som følge av kapillære forhold, med kapillære forhold menes a fukt trekkes opp fra grunn via mur/ sement/ betong konstruksjoner.

Det er viktig å være oppmerksom på at en utskifting av dreneringssystemet ikke nødvendigvis vil medføre redusert fukthold i murkonstruksjonen. Årsaken kan være at fukttransporten ikke primært er relatert til dreneringsforhold, men til kapillære trekk i selve murmaterialet. Slike kapillære opptrekk fra grunn og omkringliggende masser kan forekomme uavhengig av drenerings funksjon, og tiltak bør derfor vurderes direkte mot murens egenskaper og oppbygning

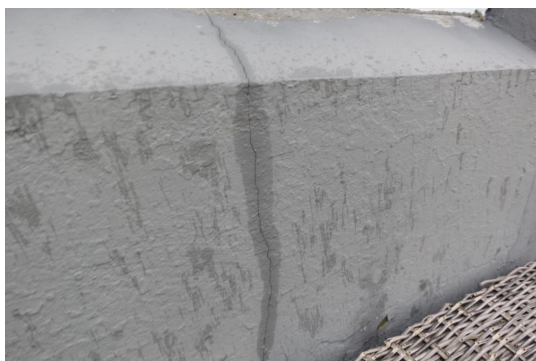
## TG 2 Grunnmur og fundamenter

- Grunnmuren har sprekkdannelser.

Grunnmuren har enkelte mindre sprekker som indikerer at det det vært noen setninger i grunn og fundamenter, sprekker anbefales tettet og fulgt med i tiden fremover for å fastslå om skaden er stabil eller under utvikling. Det er registrert en del overflateslitasje på grunnmur med avskalling av puss/ maling.

- Lokal utbedring må utføres.

Normalt videre vedlikehold, samt holde tilsyn med riss vil være påregnelig

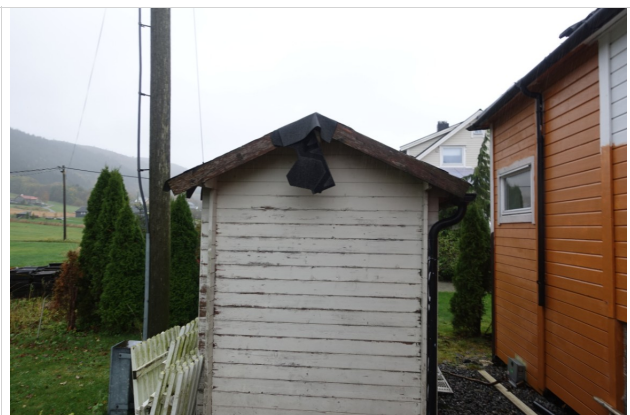
## Utebod

Det er registrert råtskade og mangler ved taktekket.

Bygget står foran betydelige oppgraderinger, eventuelt sanering.
