# Tilstandsrapport

Enebolig

Øvstevegen 69, 6293 LONGVA

Befaringsdato: 01.07.2024

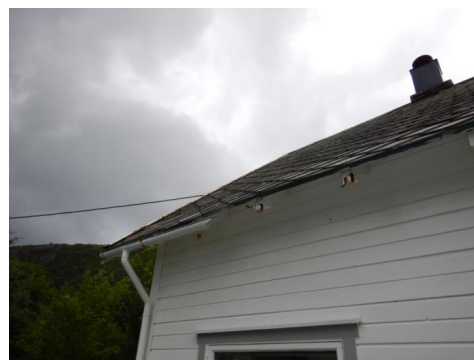
- Det er påvist avvik i beslagløsninger.
- Det mangler snøfangere på hele eller deler av taket, men det var ikke krav om dette på byggemeldingstidspunktet.

- Mer enn halvparten av forventet brukstid er passert på renner/nedløp/beslag.
- Takrenner/nedløp har store lekkasjer.

Takrenner mot vest mangler, takrennekroker er opprustet. Ved mye vind og nedbør så trekker det fukt inn rundt pipe og beslag her er ikke tett. Beslag har rustskader.

Takrenner, nedløp og beslag må oppgraderes og utskiftes.

**Kostnadsestimat: 50 000 - 100 000**

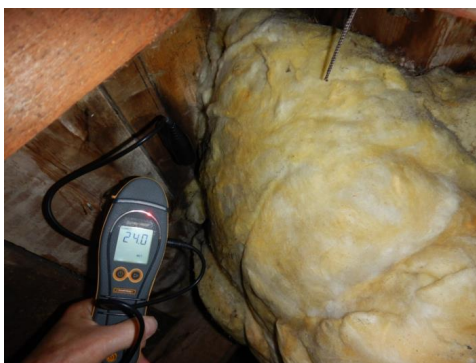
- Det er påvist fuktskjolder/skader i takkonstruksjonen.
- Det er påvist andre avvik:

Det er stedvis eldre fuktskjolder i konstruksjonen, under vindu etc. Det er utført fuktsøk med Protimeter og det er målt 24 vekt-prosent fukt i konstruksjonen ved pipe. Det trekker noe fukt inn her ved mye vind og nedbør, jmf "Nedløp og beslag".

- Det må foretas tiltak for å lukke avviket.

Tiltak er beskrevet under "Nedløp og beslag". Forholdet må overvåkes. Isolasjon rundt pipe kan fjernes.

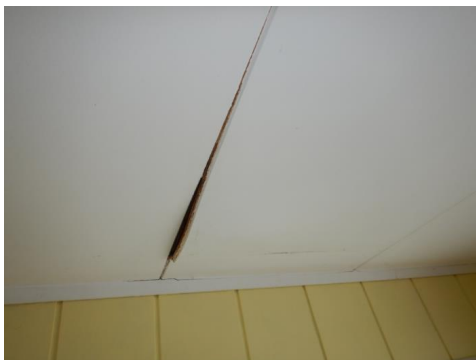
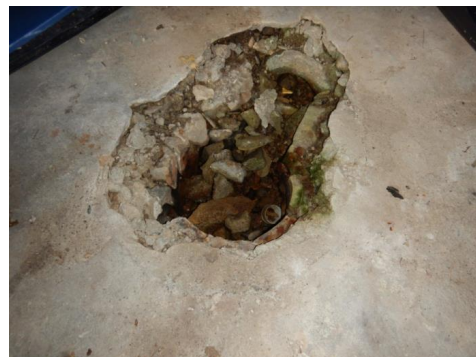
- Det er stedvis påvist synlige skader på overflater.

Gulv i kjeller er stedvis pigget opp i forbindelse med planlagt utskifting av gamle rør. Det er slitasjer og sprekker i vinylbelegg på gulv, slitasjer på veggflater, tapet etc. Det er påvist stedvis fuktskader i himling etter mindre lekkasjer.

Det må påregnes oppgraderinger og fornyinger av innvendige overflater.

**Kostnadsestimat:** 100 000 - 300 000

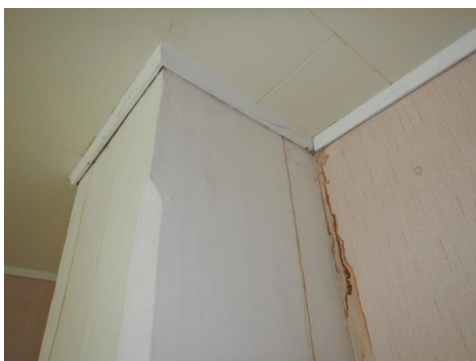
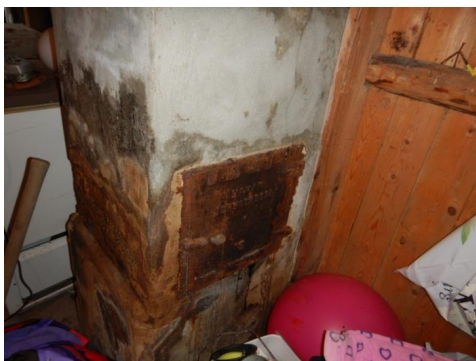
- Feieluke er skadet.
- Mer enn halvparten av forventet brukstid er passert på pipe.
- Pipa har rennemerker etter sotvann.

Feieluke på kryploft og sotluke i kjeller har en del rustskader. Det er tydelig sotvann fra pipe som har rent ned langs pipe i etasjene under.

Det monteres nytt pipebeslag, pipe må undersøkes nærmere. Det kan være påregnelig med utskifting av feieluker.

**Kostnadsestimat: 50 000 - 100 000**

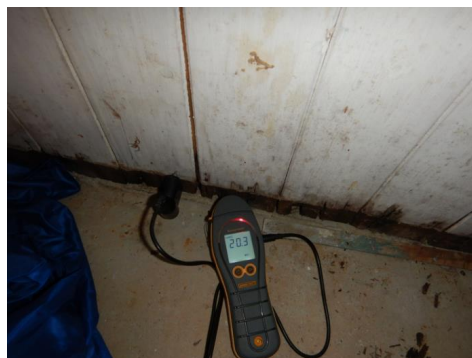
- Det er påvist indikasjoner på noe fuktgjennomtrenging i kjellergulv.
- Det er påvist indikasjoner på noe fuktgjennomtrenging inn i kjellermur.
- Det er påvist synlige fukt/råteskader i treverk i underetg./kjeller, hulltaking er derfor ikke nødvendig

Det er stedvis saltutslag og fuktmerker på grunnmur og betonggulv. Trepanel har fukt og råteskader i underkant.

Gammel trepanel må rives og hele kjeller må ryddes for lagrede gjenstander. Kjeller bør ha mest mulig åpne betong-/murkonstruksjoner for å ha best mulig lufting av konstruksjonen.

**Kostnadsestimat: Under 10 000**

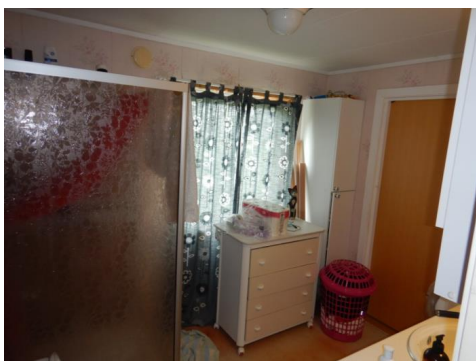
Det er slitasjer og sprekker i vinylskjøter på gulv. Elektrisk avtrekk er defekt og det er feil fall på gulv. Tettesjikt og rommets overflater har oversteget normal levetid og holder ikke dagens krav til fuktsikring av våtrom.

- Våtrommet må totalrenoveres. Alle forhold med tettesjikt, våtsone, sluk m.m. må dokumenteres.

**Kostnadsestimat: 100 000 - 300 000**

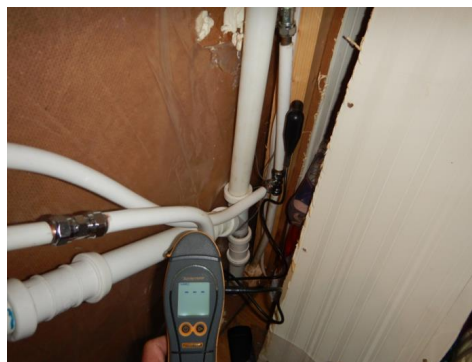
Det er tilgang til røropplegg i bod bak servant og vaskemaskin. Det er tilgang til avllpsrør, sluk etc fra kjeller. Det er utført fuktsøk med Protimeter uten å avdekke unormale forhold. Hulltaking er ikke utført.

- Ved andre fuktundersøkelser enn hulltaking, er det ikke påvist indikasjoner på fuktskader.

Det vurderes å ikke være behov for umiddelbare tiltak. Ved oppussing av bad må det etableres godkjent tettesjikt på gulv og vegger. Forholdet må overvåkes.

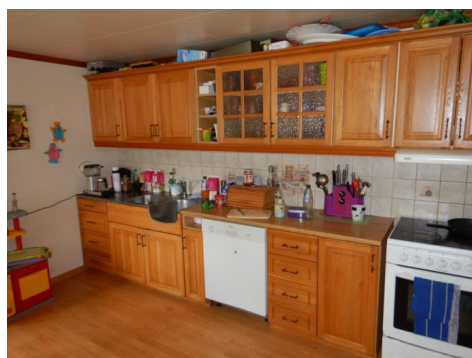
- Det er påvist at overflater har noe skader.

Kjøkkenet fungerer greit i forhold til tiltenkt bruk. Det kan være påregnelig med noe generelt vedlikehold.

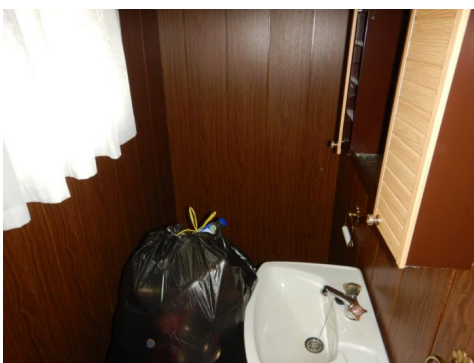
- Det er påvist skader på innredning.
- Toalettrom har ingen ventilering fra rommet, NS 3600 krever mekanisk avtrekk for å kunne gi TG 0/1.
- Toalettrom mangler tilluftsventilering, f.eks. spalte/ventil ved dør.

Det opplyses om at toalett er demontert etter frostskaide. Det er ikke ventilasjon i rommet.

Det må monteres nytt toalett. Det må monteres ventilasjon/avtrekk i rommet.

**Kostnadsestimat: 10 000 - 50 000**

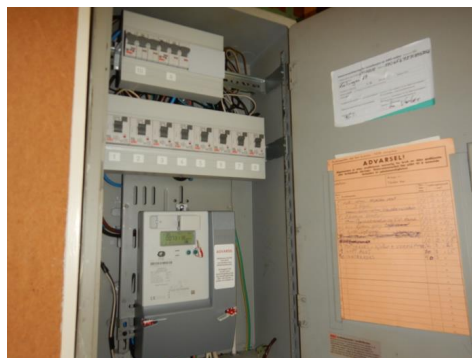
El-anlegget er av eldre dato, stedvis fornyinger og oppgraderinger. Det er ikke utført el-kontroll siste 5 årene. Utifra dette så anbefales det utført en utvidet el-kontroll. Kostnadsestimat gjelder el-kontroll og ikke eventuelle utbedringer.
