# Tilstandsrapport

Enebolig

Våghallvegen 8, 6270 BRATTVÅG

Rapportdato: 16.03.2026

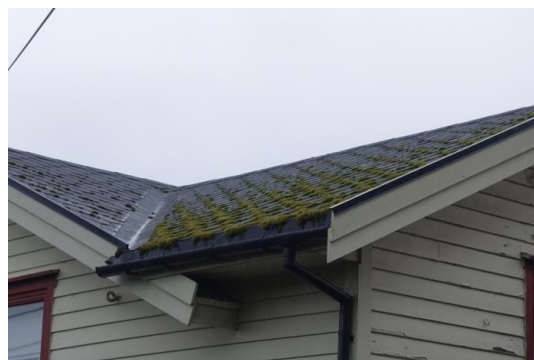
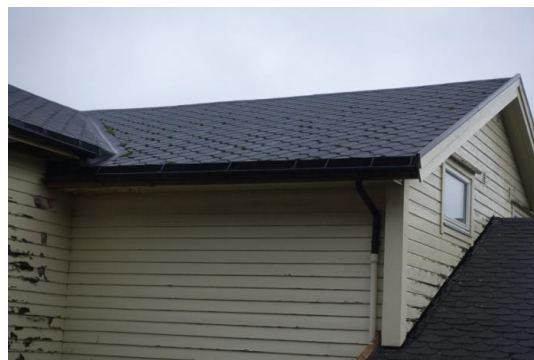
Det er påvist skade i himling på badet, dette etter tidligere lekkasje. Eier opplyser at dette er partielt reparert. Det er observert mose på taktekker.

- Det er påvist skader eller avvik på selve taktekingen.
- Mer enn halvparten av forventet brukstid er passert på taktekingen.

Det bør utføres ytterligere utbedringer av taktekingen for å sikre at tidligere lekkasjer er tilstrekkelig utbedret og for å forhindre nye vannskader.

Mose på taket bør fjernes for å redusere risikoen for fuktskader og forlenget levetid på tekingen. Vedlikehold med mosefjerning må utføres. Det er viktig at tekket er fritt for mose. Røtter fra mose kan lede vann inn i ellet til undertaket og påføre fuktskader.

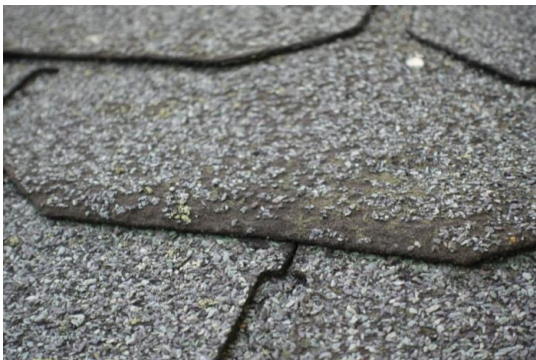
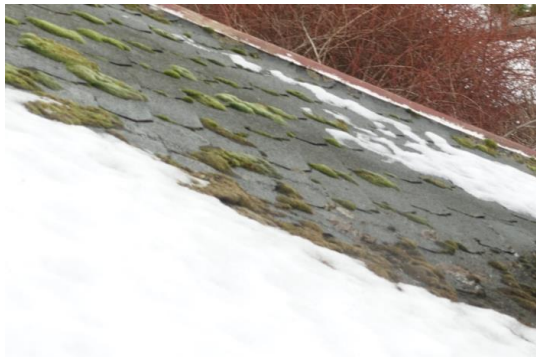
- Det mangler snøfangere på hele eller deler av taket, men det var ikke krav om dette på byggemeldingstidspunktet.
- Det mangler tilfredsstillende adkomst til pipe for feier.
- Mer enn halvparten av forventet brukstid er passert på renner/nedløp/beslag.

Det anbefales å etablere et system for bortledning av vann fra taknedløp ved grunnmur for å unngå oppfukning og påfølgende råteskader i yttervegg og grunnmur.

Renner, nedløp og beslag bør følges opp og vurderes for utskifting, da mer enn halvparten av forventet brukstid er passert, noe som øker risikoen for lekkasjer og følgeskader på bygningen.

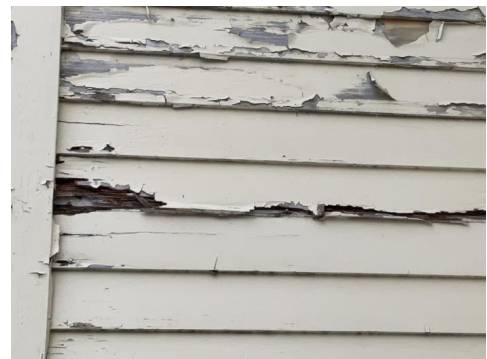
- Det er påvist betydelige råteskader i bordkledningen.

- Råteskadet trekledning må skiftes ut.

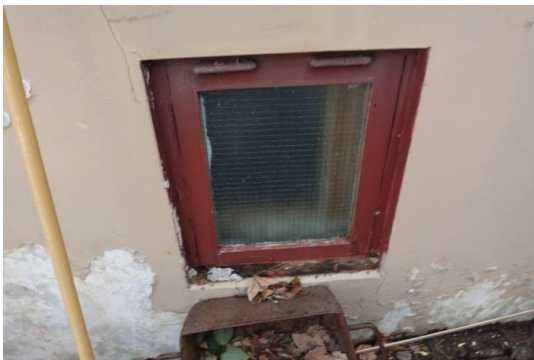
- Det er påvist at enkelte vinduer er vanskelig å åpne/lukke.
- Det er påvist avvik rundt innsettsdetaljer.
- Det er påvist tegn på innvendig kondensering av enkelte vindusglass.
- Karmene i vinduer er slitte og det er sprekker i trevirket.

- Kondensering på enkelte glass har medført fuktskader i treverk som kan medføre utskiftningsbehov av enkelte vinduer.

Slitte karmen og sprekker i treverket bør utbedres for å hindre videre forringelse og redusere risikoen for fuktinntrengning og råteskader.

Tegn på innvendig kondensering indikerer behov for bedre ventilasjon eller utskifting av vinduer for å unngå fuktskader i omkringliggende konstruksjoner.

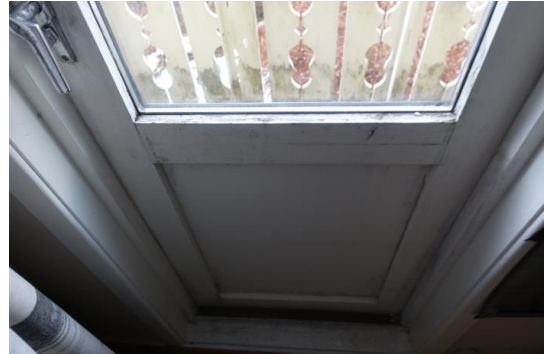
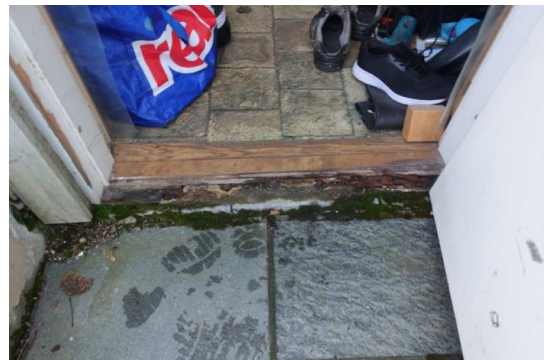
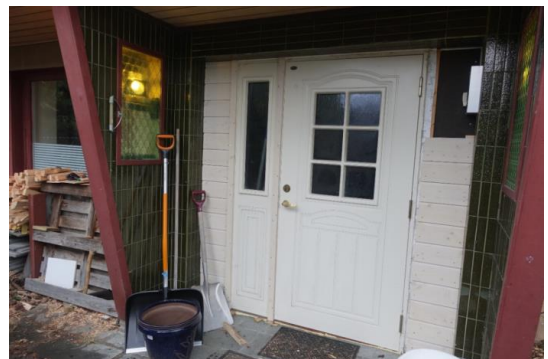
- Det er påvist avvik rundt innsetningsdetaljer.
- Det er påvist utetthet/åpning mellom dørblad og dørkarm. Dvs. at kaldtrekk kan oppstå.
- Karmene i dører er værslitte utvendig og det er sprekker i treverket.

Det er registrert råtskade på karm/ terskel på ytterdøren.

Det er påregnelig med utskiftning av ytterdøren.

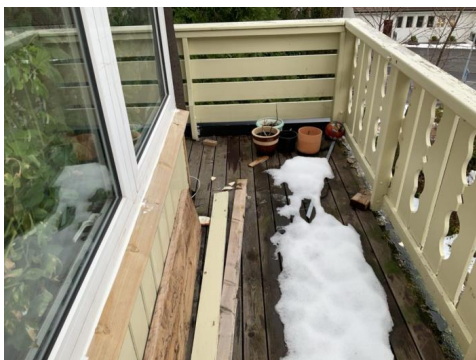
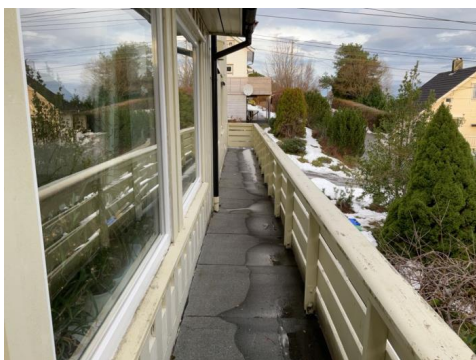
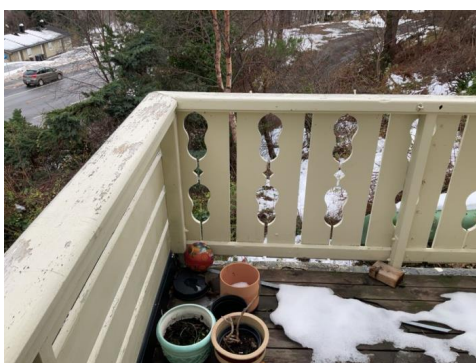
- Balkonger/terrasse er snødekt og derfor ikke nærmere vurdert.
- Det er påvist fukt-/råteskader i konstruksjonen.
- Mer enn halvparten av forventet brukstid er passert på tettesjikt/membran.

Det er registrert en del slitasje på dekke og på rekkverk. Det er registrert råteskade på utkraget balkong.

- Det bør foretas nærmere undersøkelser av balkong/terrasser når den er snøfri.
- Råteskadet trekledning må skiftes ut.
- Råteskadede konstruksjoner må skiftes ut.

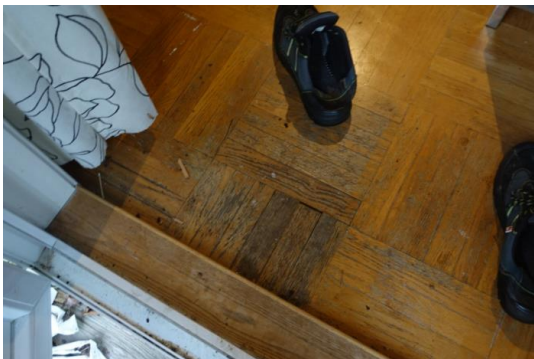
Det er registrert forhøyet slitasje og en del skader på/ ved boden. Det er registrert råtskad på boddøren.

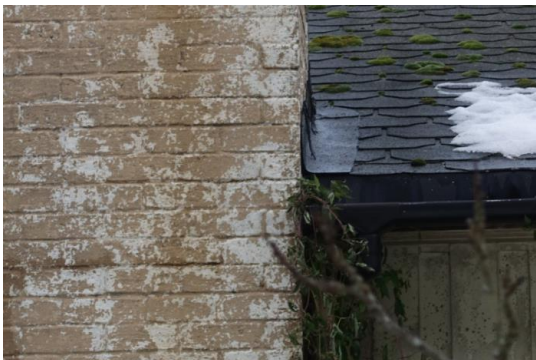
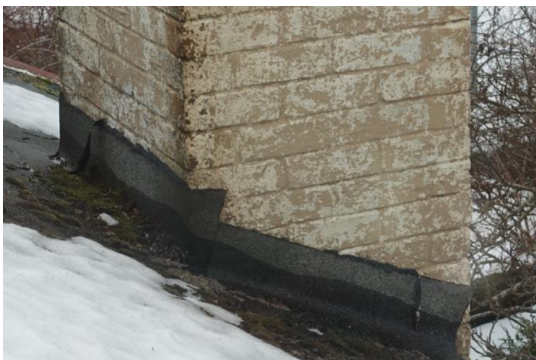
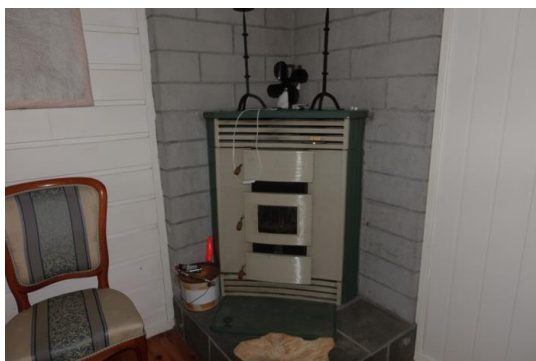
- Det er påvist sprekker og/eller riss i pipe.

- Det må foretas lokal utbedring.

Det anbefales fagmessig kontroll av pipen i denne boligene.  
Det kan ikke utelukkes oppgraderinger, utbedringer og vedlikehold av denne pipen.

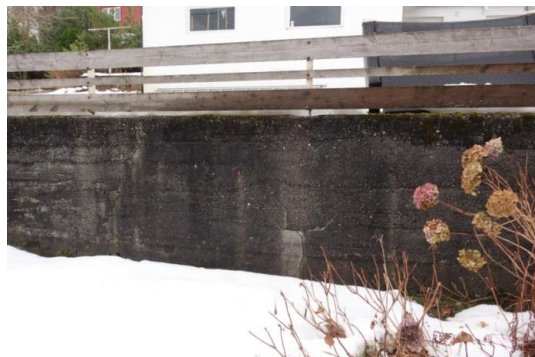
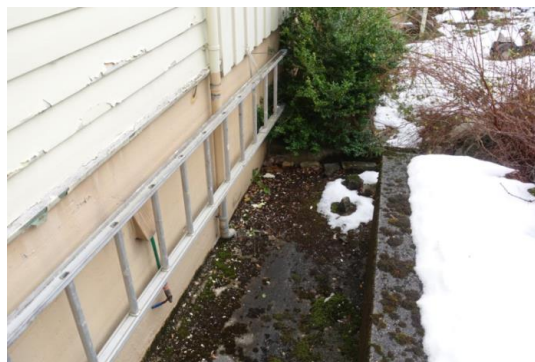
- Det er påvist mindre sprekker og/eller skjevheter i muren.
- Forstøtningsmurer er snødekt og derfor ikke nærmere vurdert.

- Påviste skader må utbedres.
- Det bør foretas nærmere undersøkelser av forstøtningsmurer når de er snøfri.
