# Tilstandsrapport

Enebolig

Leikongvegen 274, 6080 GURSKØY

Rapportdato: 15.05.2026

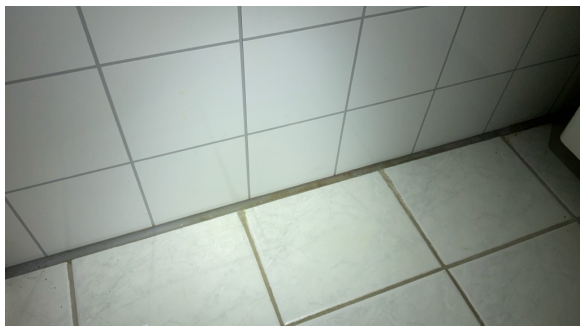
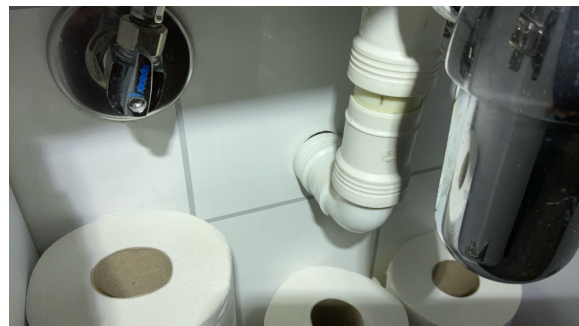
### Overflater Gulv

- Det er påvist at høydeforskjell fra topp slukrist til gulv/synlig topp membran ved dørterskel er mindre enn 25 mm.
- Det er påvist avvik i fallforhold til sluk i forhold til krav i forskrift på byggetidspunktet.

- Til tross for avviket i fall/høydeforskjell til sluk, vil gulvet fortsatt kunne lede vann mot sluket, men med redusert effektivitet. Dette kan potensielt øke risikoen for vannansamling i enkelte områder av badet.

- Overvåk tilstanden jevnlig. For å få tilstandsgrad 0 eller 1 må slukløsningen skiftes ut og sannsynligvis må også membransjiktet skiftes/utbedres. Det er imidlertid vanskelig å si noe om tidspunktet for når dette er nødvendig.
- Usikker løsning rundt klemring gir økt risiko for at vann kan trenge ned mellom membranen og sluket. Dette kan føre til lekkasje og fuktskader i underliggende konstruksjoner over tid.
- Sluket må sjekkes og rengjøres jevnlig.
