# Tilstandsrapport

Enebolig m/sokkeleilighet

Toftestøvegen 69, 6092 FOSNAVÅG

Rapportdato: 12.06.2026

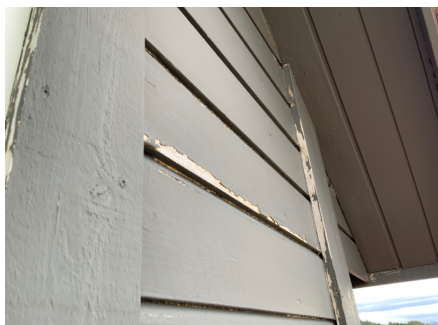
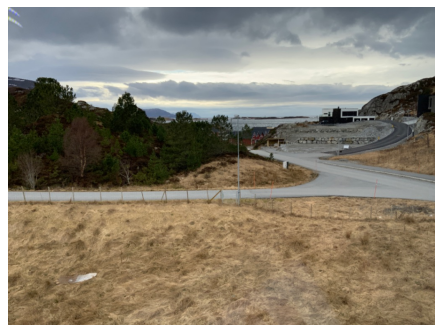
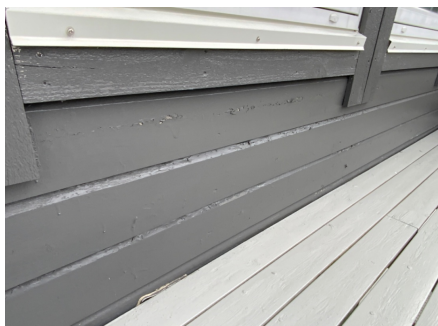
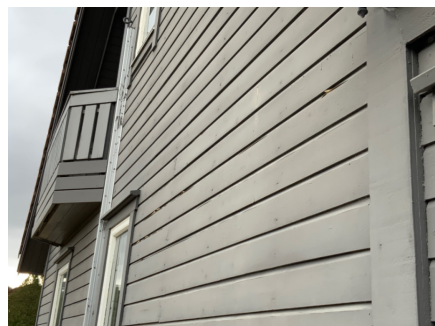
## Levegg i carport

Det ble observert råteskader i nedkant av leveggen i carporten.

Her ble det også registrert skade og oppsprekking på muren under leveggen.

Dersom tiltak ikke utføres, kan skadene forverres og føre til svekket konstruksjon og økte utbedringskostnader.

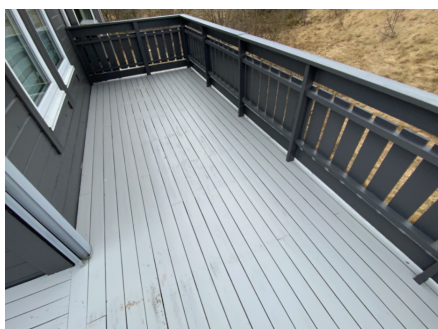
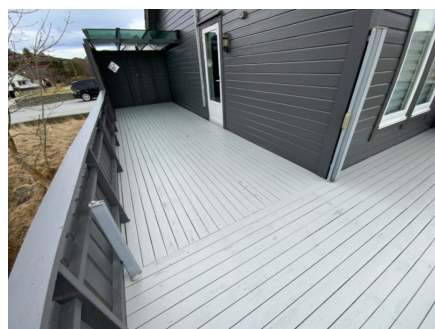
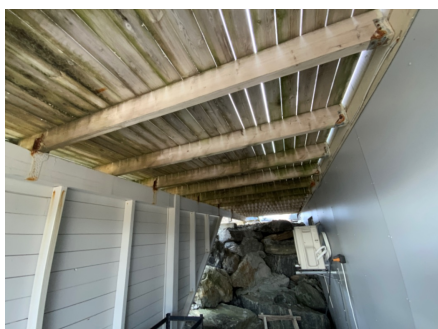
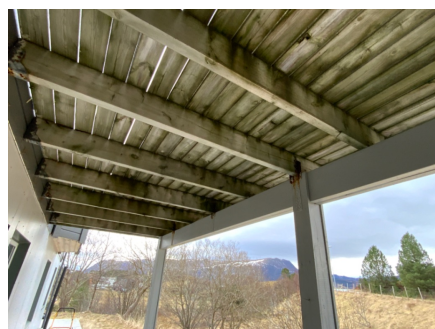
## Veranda i 2. etg.

Balkong/terrasse ligger over innredede boligrom, usikker konstruksjon. Konstruksjonsutforming gir økt fare for skader.

Glassfibertekking er sårbar for bevegelser i konstruksjonene, som resulterer i rissdannelser og utettheter.

Videre bør det vurderes å oppgradere eller skifte tettesjikt/membran, da mer enn halvparten av forventet brukstid er passert. Dette er viktig for å redusere risikoen for vanninntrenging og påfølgende fuktskader i underliggende boligrom.

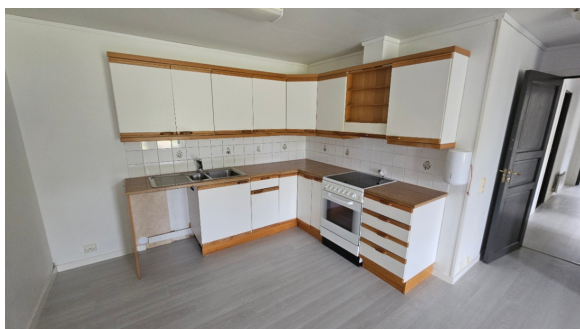
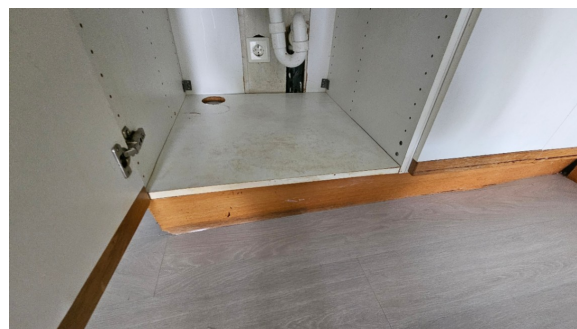
## KJELLER > STUE/KJØKKEN

Det er registrert avvik med avtrekk.
