# Tilstandsrapport

Enebolig

Dalavegen 63, 6146 ÅHEIM

Rapportdato: 28.02.2025

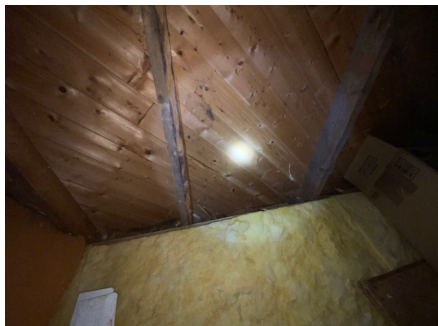
Yttervegg av bindingsverk og skråstilt rupanel som avstivning på utsiden, som ut fra vanlig byggeskikk som ofte var kledd på utsiden med asfaltapp eller tjærepapp.

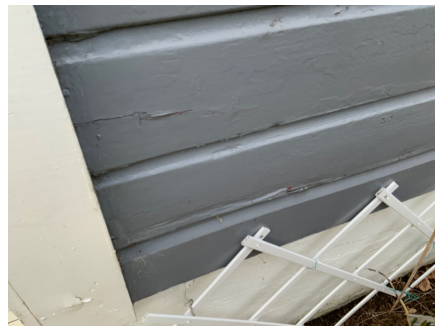
- Det er ingen eller liten lufting i nedre kant av kledning mot grunnmur.
- Det er påvist spredte råteskader i bordkledningen.
- Det er ingen musesperre i nedre kant av konstruksjon.
- Det er værslitt/oppsprukket trevirke/trepaneler.

Noe spredte råteskader registrert på kledning på nordsiden.

Påregnelig å skifte og etterisolere nordvegg på huset i tillegg til rent generelt vedlikehold av kledning og montere museband på resten av huset.

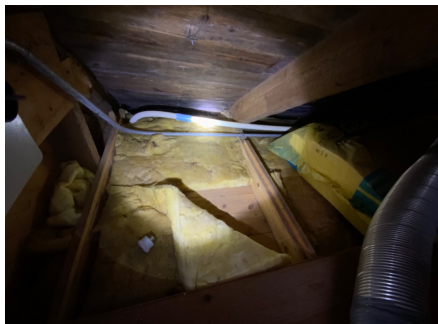
ca. 10 cm isolasjon på horisontaldel.

Loft og takkonstruksjon bør etterisoleres.

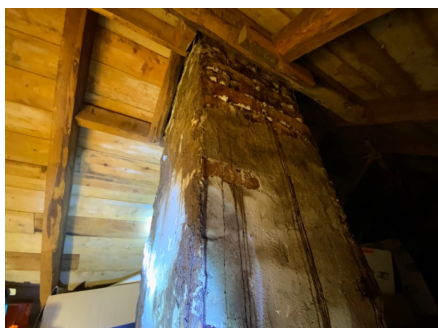
Rennemerker etter sotvann

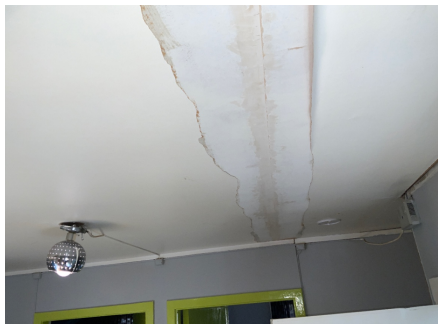
Skade på malerpapp

Behov for noe overflateoppussing og ferdigstilling av oppussingsarbeider.

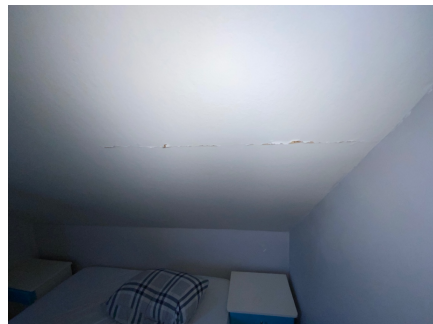
Sprekker på malerpapp på loft

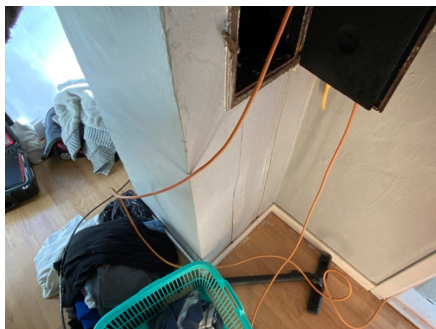
- Ildfast plate mangler på gulvet under sotluke/feieluke på pipe.
- Det er avvik:
- Mer enn halvparten av forventet brukstid er passert på pipe.
- Pipa har rennemerker etter sotvann.

Rennemerker etter sotvann

Vi tilrår å kontakte feievesen for kontroll av pipe og ildsted.

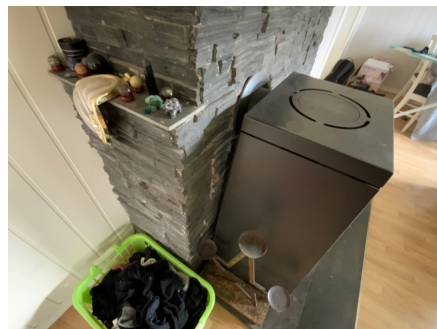
Liten avstand til brannmur mellom fra ovn.

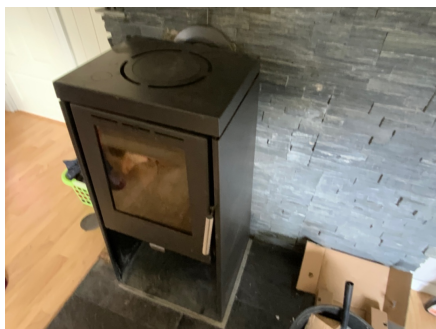
Vedovn i stue

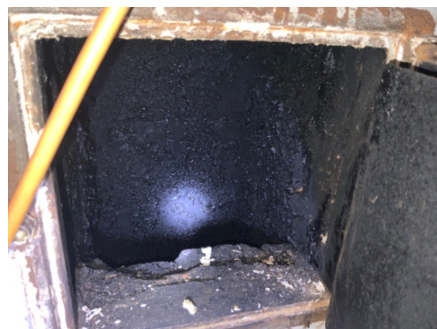
Eldre pipeløp.

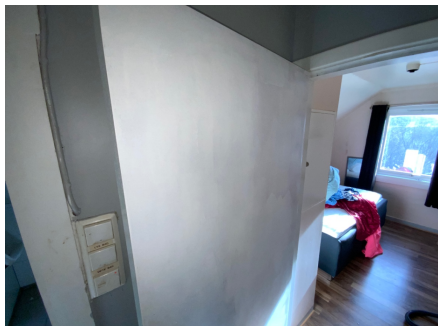
Grunnet dørbblad

Behov for oppgradering av innerdører.

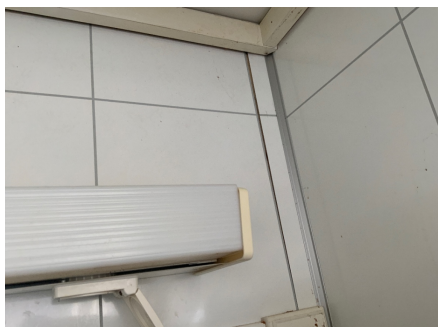
Glipper i plateskjøt

- Det må foretas utbedring av skadede plater.
- Badet/våtsonen står foran en full oppgradering.
- Overflater må utbedres eller skiftes.

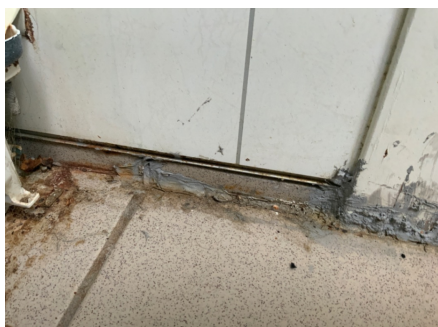
Missfarga fuger og plater

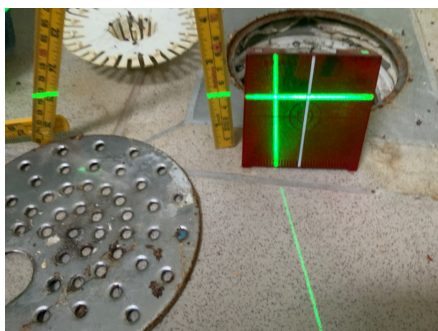
Når det ikke er tilfredsstillende fall til sluk kan vannet renne vekk fra sluket. Dette kan føre til fuktskade.

Motfall/kul på gulvet slik vannsøl ikke renner til sluk.

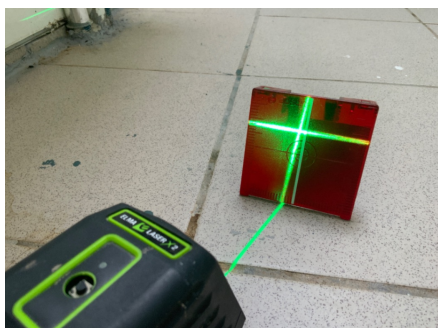
Registrert forskjell/motfall ca. 10 mm

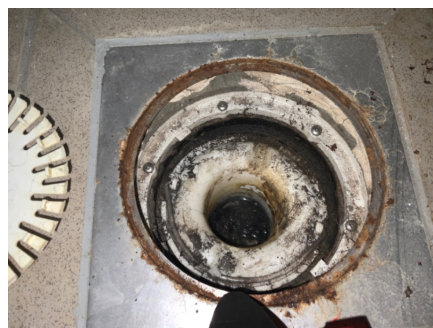
Synlig spor etter membran i sluk under klemring.

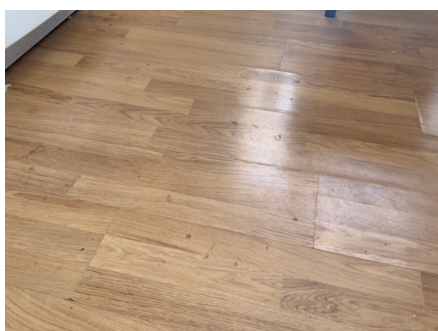
Det er fuktposninger i skjøter på laminatgulv, pga. feil bruk av vann ved vasking ifølge huseier.

Laminatgulv må skiftes.

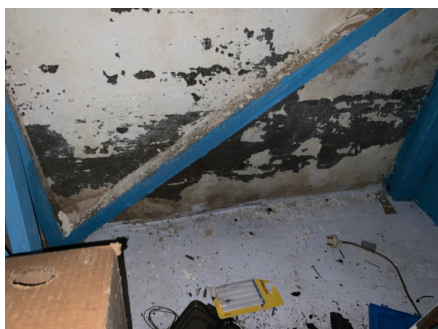
Det er konstatert saltutfelling på hele bakmuren og frem på sider av bygget og forhøyet fukt flere steder i kjeller, de må påregnes kostnader til ny drenering og fuksikring. Se også rom under terreng. MDF-plater i verkstedbod var råteskadde.

Fuktskader på grunnmur.

Dreneringen må utbedres på huset. Husk og bruk XPS-isolasjon utvendig som har lukket sellestruktur eller isolasjon som er beregnet for formålet.

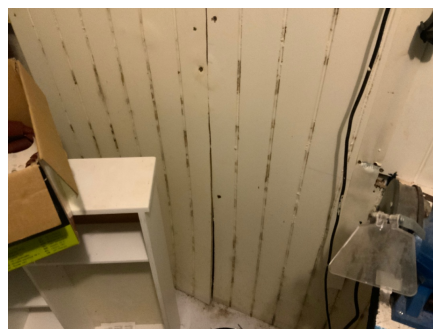
Sopp og fuktskadde plater på bakmur

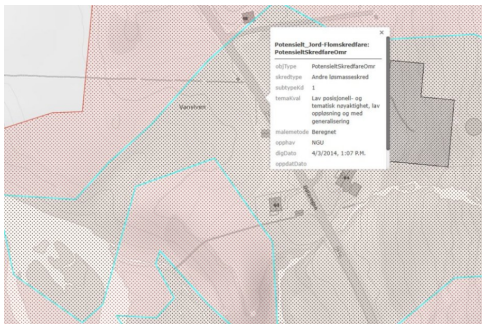
Boligen ligger i aktsomhetsområde for løsmasseskred.

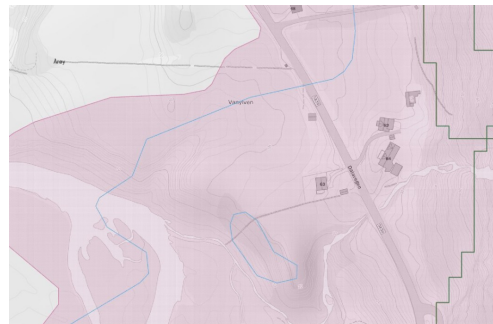
Boligen ligger i aktsomhetsområde for snøskred.
