DEMMEYRVEGEN 5

Innhaldsrik og koselig hytte over 2 plan beliggende i enden av blindveg

Egenerklæring

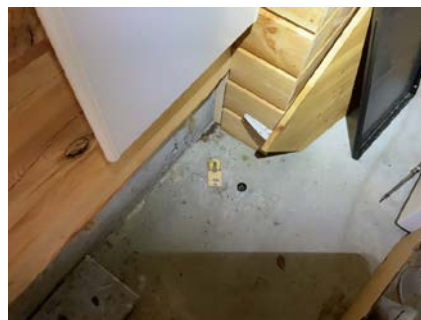
- Det er registrert symptom på aktivitet fra skadedyr
- Det ble i utvendige boder registrert en del muselort på gulvet.

- Det må foretas tiltak for å lukke avviket.

Innganger til mus må avdekkes og tettes.

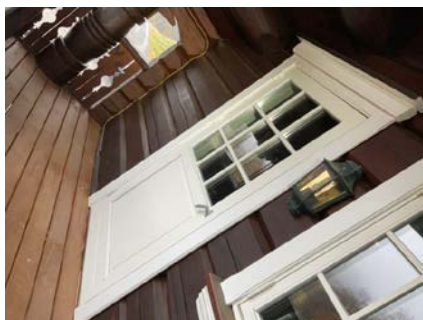
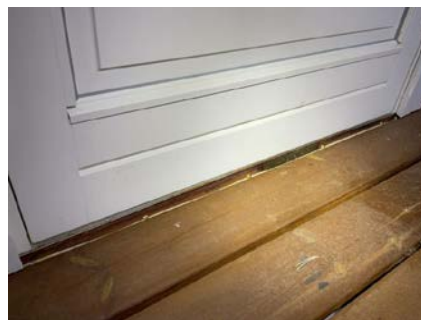
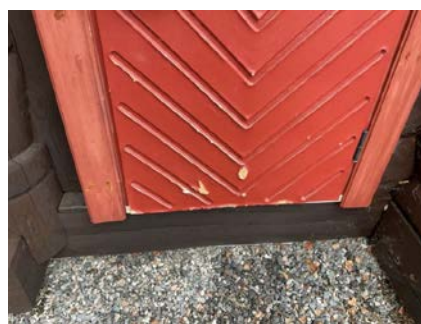
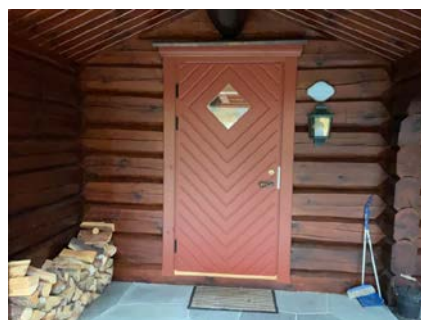
- Det er påvist avvik rundt innsettingsdetaljer.
- Det er påvist dører som er vanskelig å åpne eller lukke.

Det er ikke montert beslag under dørtersklene. Boddør på vestveggen har fuktskader i dørbladet.

- Dører må justeres.
- Det bør gjøres tiltak for å lukke avviket.

Beslag under dørterskler anbefales montert. Utskifting av bod dør med fuktskader er påregnelig vedlikehold.

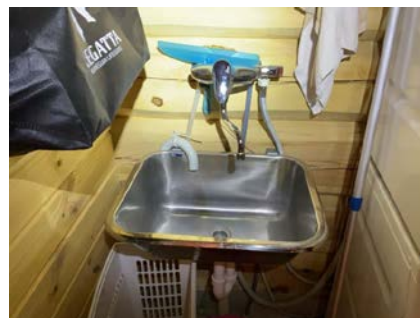
- Det er vindu/dør med ikke fuktbestandige materialer i våtsonen (ved vask, dusj, badekar, osv.), løsningen eller byggematerialet er uegnet

- Uegnede materialer må fuktbeskyttes/utskiftes.

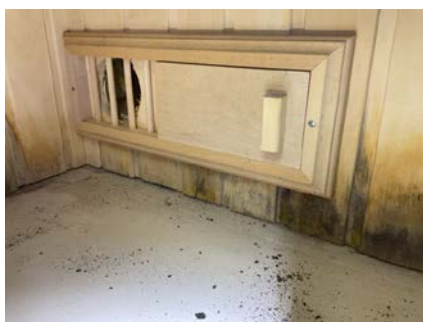
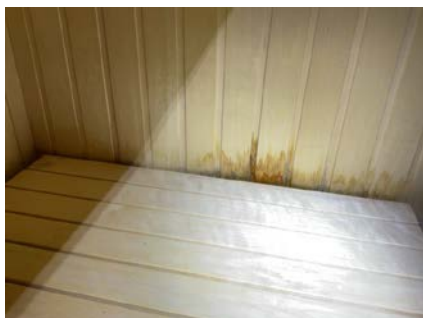
- Det er påvist fuktskjolder i overflatene.

Panel har fuktskader mot gulvet, antatt som følge av vannsøl ved bruk av badstueovn.

Fuktskadet panel må utskiftes. Det anbefales og fuktsikre gulvet med oppkant, for å forebygge tilsvarende skader i og oppstå.

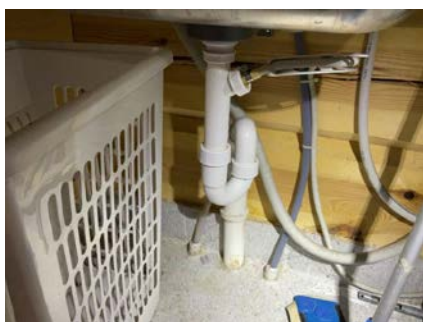
- Skal avviket lukkes, må løsning på lufting av kloakk etableres.
