BOLSETHVEGEN 10

ÅLESUND - Enebolig i Spjelkavika med to leiligheter

Tilstandsrapport

📍 Bolsethvegen 10, 6011 ÅLESUND

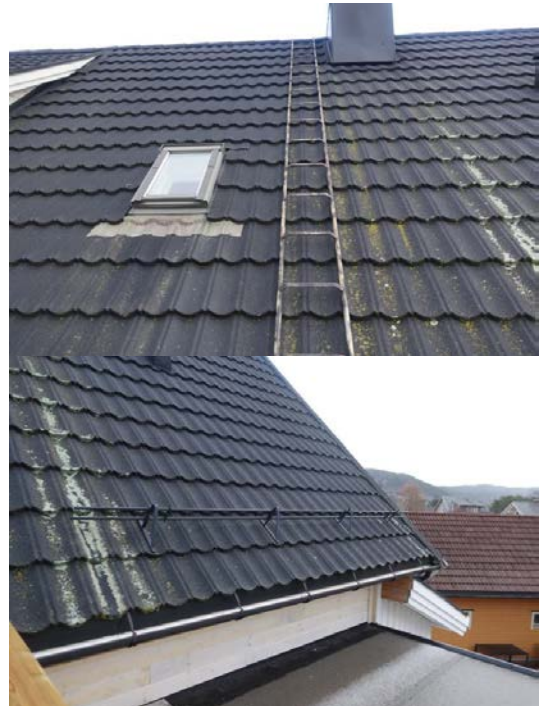
Taket er tekket med Decra el. Taktekket er observert/ besiktiget fra bakkenivå og fra balkongen med adkoms fra loftet.

- Det er avvik:

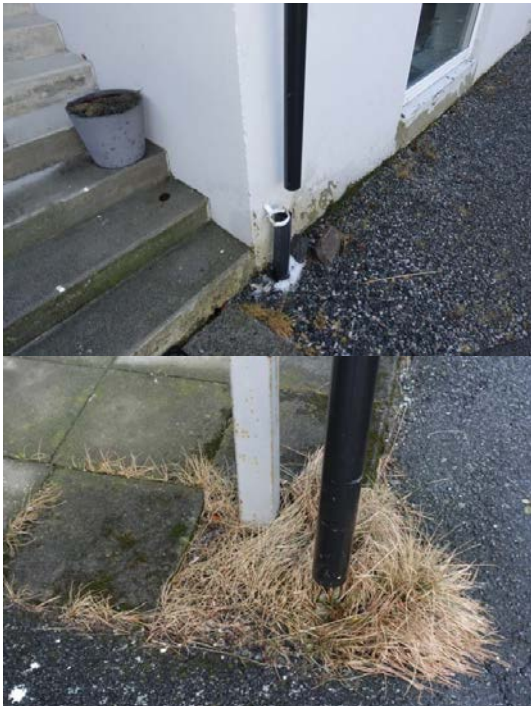
Det er observert renner og beslag av metall. Renner og beslag er fra byggeår.

- Det mangler snøfangere på hele eller deler av taket, men det var ikke krav om dette på byggemeldingstidspunktet.
- Det er avvik:
- Det er ikke tilfredsstillende bortledning av vann fra taknedløp ved grunnmur.

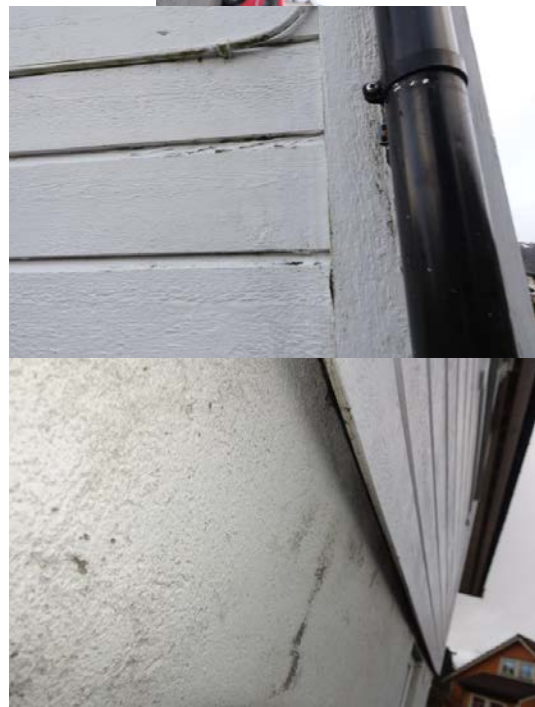
Yttervegger i trekonstruksjon fra byggeår med liggende bordkledning.

- Det er værslitt/oppsprukket trevirke/trepaneler.
- Det er ingen eller liten lufting i nedre kant av kledning mot grunnmur.

- Det må foretas tiltak for å lukke avviket.
- Det bør foretas tiltak for å bedre lufting av kledningen.

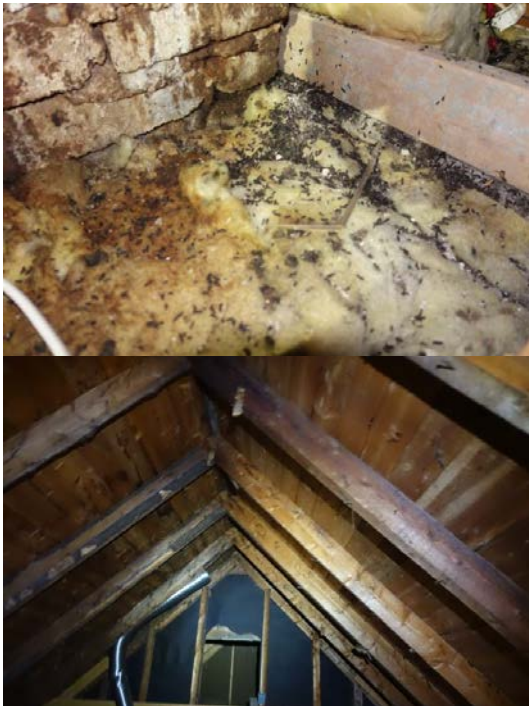
Saltak med takkonstruksjon av sperretak. Undertak av bordtak/ taktro. Takkonstruksjonen med undertak er fra byggeår.

Det er foretatt besiktigelse av konstruksjonen på kryp loftet. Det er en del eldre merker etter fukt i undertaket og i taktroet.

Det er stedvis registrert mangelfull isolering og det er observert en del muselort el. ved pipen.

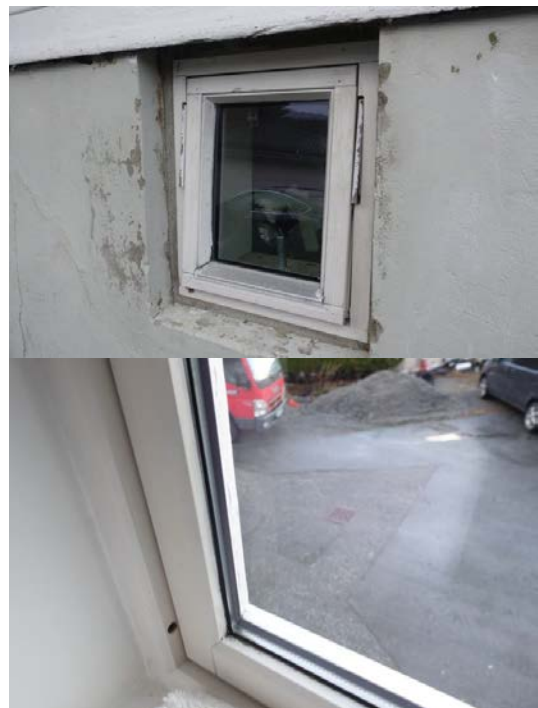
Det er observert vinduer av forskjellig type og med forskjellig alder i boligen. Det er i hovedsak observert vinduer av tre med 2 lags isolerglass. som trevinduer i stor grad fra 1990 tallet og neon fra tidlig 2000 tallet.

- Karmene i vinduer er slitte og det er sprekker i trevirket.

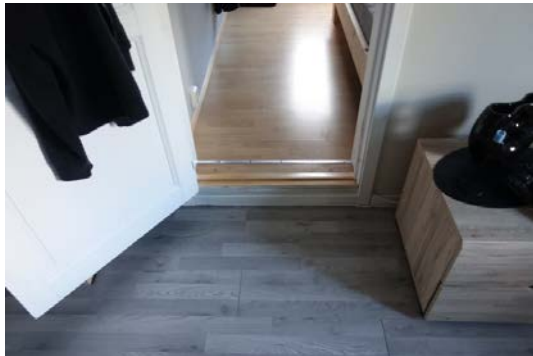
I underetasjen er det pigget gulv, altså betongplate, ellers er det etasjeskille av trebjelkelag.

- Målt høydeforskjell på over 30 mm gjennom hele rommet. Tilstandsgrad 3 gis med bakgrunn i standardens krav til godkjente måleavvik.

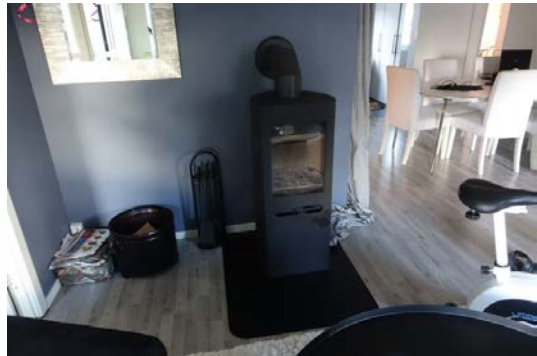
Eldre pipe, antas å være av tegl eller betongmurstein med puss. Pipen er trolig fra byggeår. Det er tilsluttet peisovn i stuen.

- Det er påvist brennbart materiale nærmere enn 300 mm fra sotluke/feieluke.
- Mer enn halvparten av forventet brukstid er passert på pipe.

- Det må foretas tiltak for å lukke avviket.
- Tidspunkt for piperehabilitering nærmer seg.

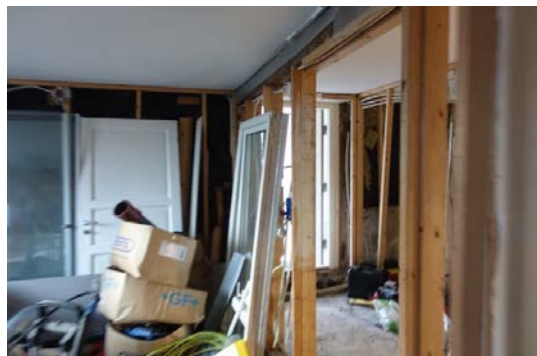
I underetasjen er det noe rester etter betong og med piggede gulv. vegger er med fri mur. Det er startet gjenoppbygging av kjelleren med egen leilighet.

- Det er påvist indikasjoner på noe fuktgjennomtrenging inn i kjellermur.
- Det er påvist indikasjoner på noe fuktgjennomtrenging i kjellergulv.

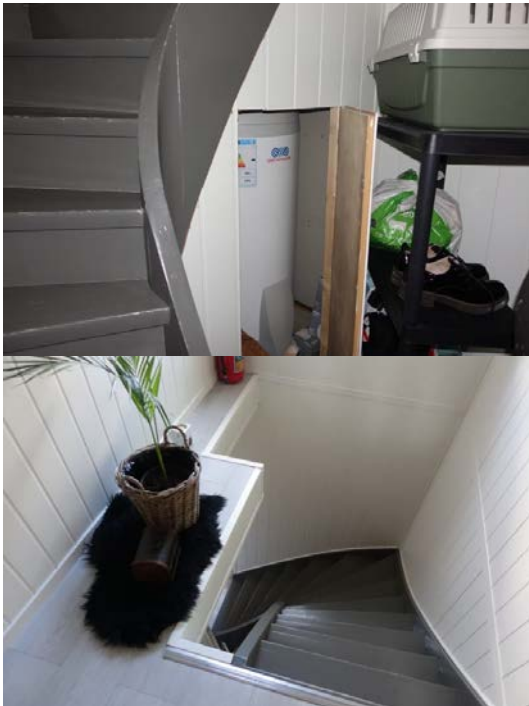
Det er montert en malt tretrapp fra hovedetasjen til loftet. D

- Det er ikke montert rekkverk.
- Det mangler håndløper på vegg i trappeløpet.

- Rekkverk må monteres for å lukke avviket.

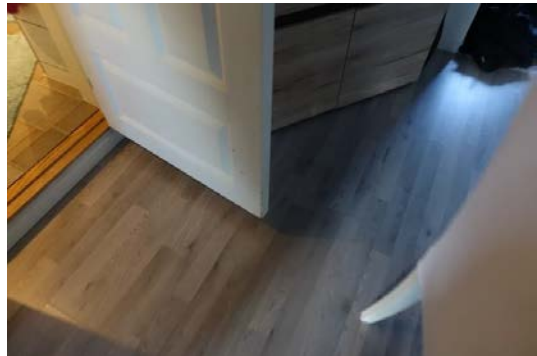
Innvendige dører er hvite formpressede og fyllingsdører med forskjellig alder.

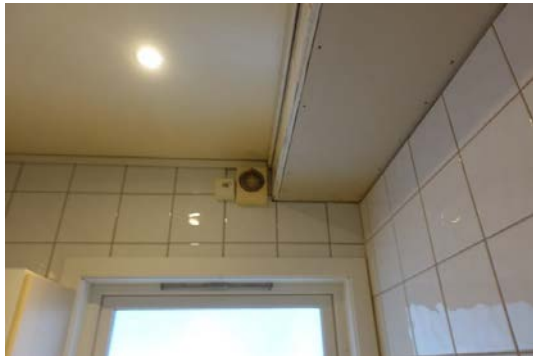
Det er flis på vegger og malt innvendig tak. Det er spotter i himlingen.

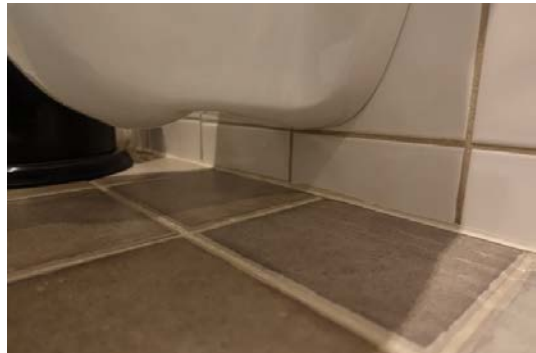
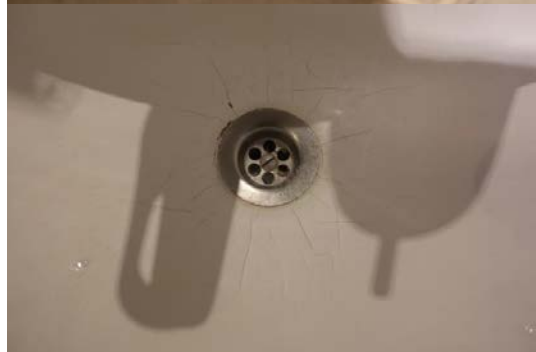
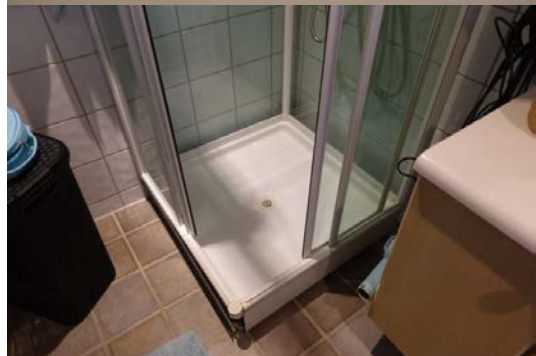
Badet er utstyrt med baderomsinnredning med heldekkende servant, dusjkabinett og med wc.

- Det er ikke påvist tilfredsstillende løsning for å synliggjøre lekkasje fra innebygget susterne.
- Det er påvist riss/sprekker i utstyr på våtrommet.

- Det må gjøres tiltak for å lukke avviket.

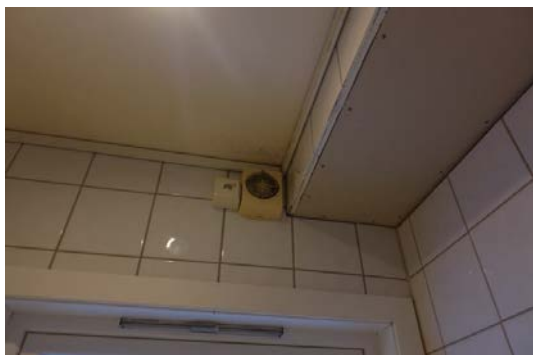
Det er elektrisk styrt vifte.

- Det må foretas tiltak for å lukke avviket.
- Det bør etableres tilluft til våtrommet.

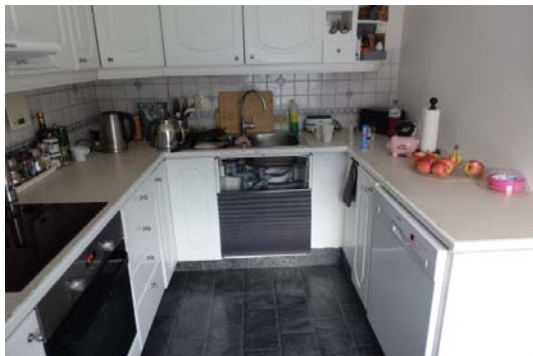
Kjøkkeninnredning med hvite profilerte fronter. Laminat benkeplate med trelister på kanten. Det er fliser mellom benken og overskapene. Innredningen er utstyrt med integrert komfyr og med platetopp i benkeplaten, det er opplegg for oppvaskmaskin og det er ventilator over platetoppen.

Innredningen er med ukjent alder, men trolig fra 1990 tallet.

- Kjøkkeninnredningen er av eldre dato, og den mangler bruksfunksjoner/løsninger som er forventbart på et kjøkken.

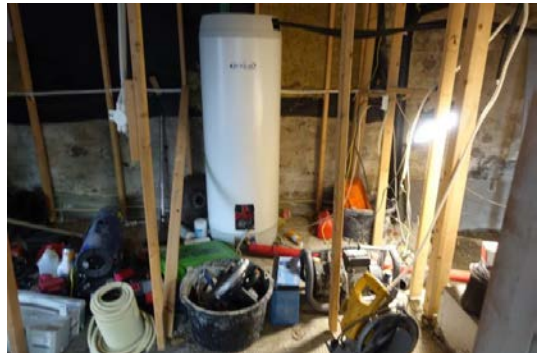
Vannrør i boligen er med rør med kobber samt en del opplegg med rør i rør på observerte steder i kjelleren. Det kan være innslag av rør i andre materialer.

Røropplegget i boligene er med forskjellig alder.

- Mer enn halvparten av forventet brukstid er passert på innvendige vannledninger.

- Det er ikke behov for utbedringstiltak siden anlegget fungerer i dag, men ut ifra alder kan skader plutselig oppstå på eldre anlegg.
