LEITELEGA 2

Velholdt enebolig over 2 plan registrert med to bueiningar. Dobbel garasje. Fin utsikt

Befaringsdato: 05.09.2024

Tilstandsrapport

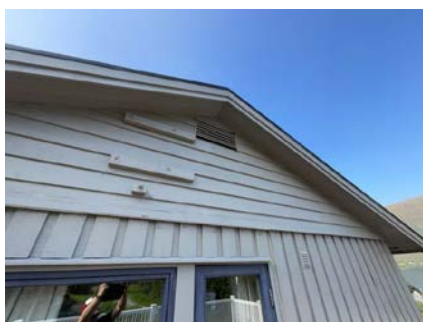
TG 2 Takkonstruksjon/Loft

- Det er registrert symptom på aktivitet fra skadedyr
- Noen små vepsebola på kryploftet.

Vi anbefaler å fjerne vepsebol.

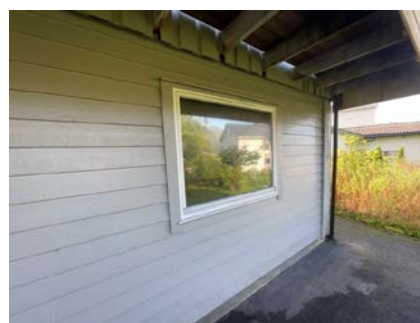
TG 2 Dører

- Det er påvist avvik rundt innsettsdetaljer.
- Karmene i dører er værslitte utvendig og det er sprekker i trevirket.

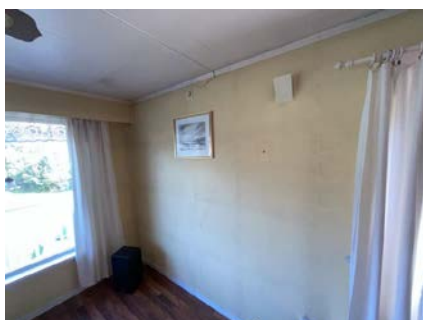
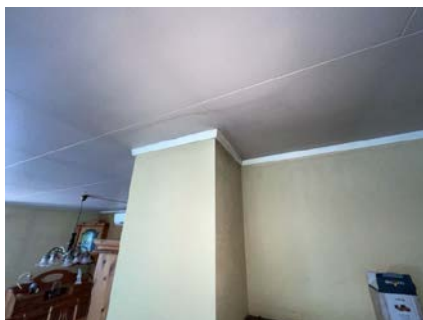
TG 2 Etasjeskille/gulv mot grunn

- Målt høydeforskjell på over 15 mm gjennom hele rommet. Tilstandsgrad 2 gis med bakgrunn i standardens krav til godkjente måleavvik.

På stue i 1. etasjen er det 15mm avvik gjennom hele rommet. Det er brukt strek laser og tommestokk ved stikkprøver/kontrollmålinger av høydeforskjell på gulv.

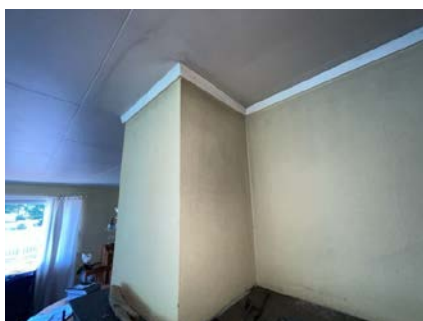
- Det er påvist sprekker og/eller riss i pipe.
- Det er påvist sotskjolder.

I innvendig tak i 1. etasjen ved pipe ser det ut som der er noe sot, ukjent grunn for sot i innvendig tak. sprekke i overgang brannmur/pipe

Det må gjennomføres nærmere undersøkelse av pipeløp og tilkobling

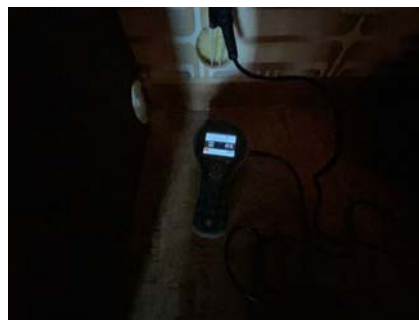
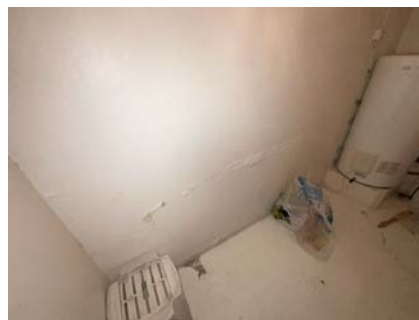
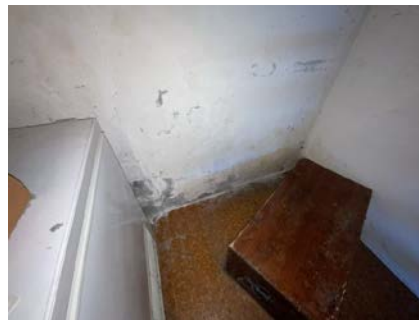
TO2 Rom Under Terreng

Gulvet er av betong og har beleg. Veggene har betong/mur og plater. Hulltaking er foretatt og det er påvist avvik i konstruksjonen. Hulltaking er foretatt ved/i Kjøkken kjeller. Fuktvotemåling (vekt%) i konstruksjonen ble målt til 23. Måler med pigg i reim, registrerer skadelig fukt i vegg.

Registrert saltutslag, og fukt i innforet yttervegg har en sammenheng med sviktende drenering. Se pkt. drenering for tiltak og kostnadsestimat. Det må påregnes at en del innvendige veggfremforinger må skiftes.

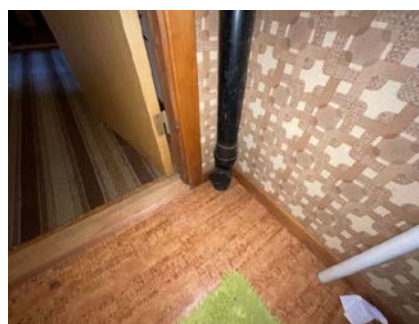
TG 2 Vannledninger

- Det er ikke behov for utbedringstiltak siden anlegget fungerer i dag, men ut ifra alder kan skader plutselig oppstå på eldre anlegg.
- Anlegget må sjekkes av fagperson, som må utføre eventuelle tiltak på anlegget.
- I forbindelse med oppgradering av våtrom vil det være naturlig med utskifting av rør.

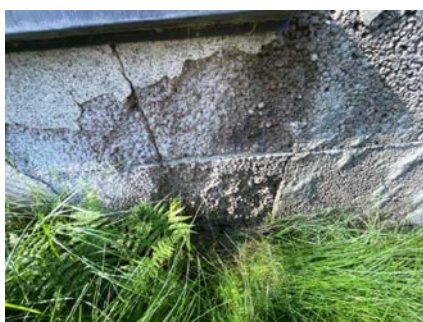
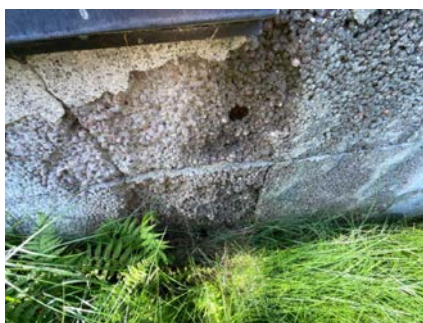
TG 3 Forstøtningsmurer

Forstøtningsmurer er av betong.
