KVENNHUSLIA 20

VELKOMMEN TIL KVENNHUSLIA 20

Tilstandsrapport

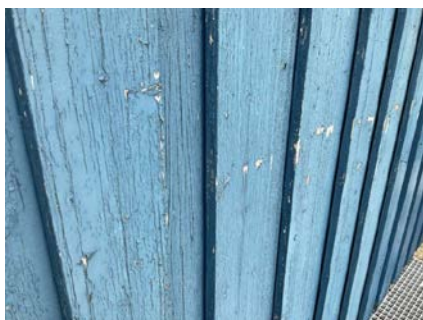
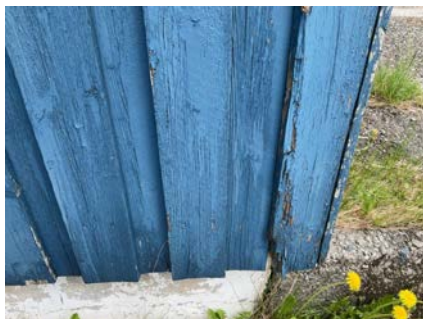
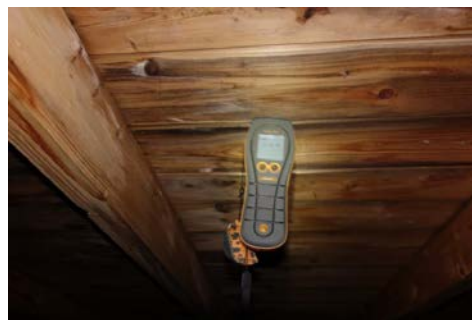
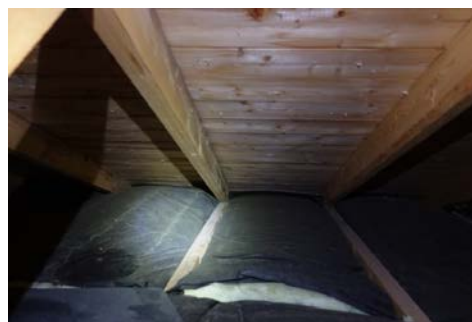
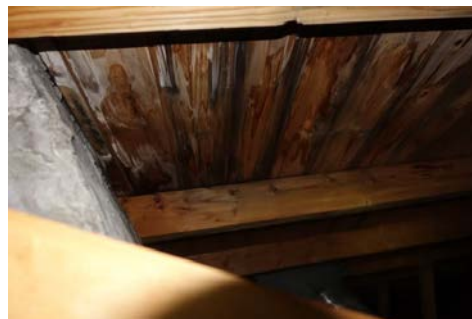
- Det er påvist betydelige råteskader i bordkledningen.

- Råteskadet trekledning må skiftes ut.

Kostnadsestimat: 100 000 - 300 000

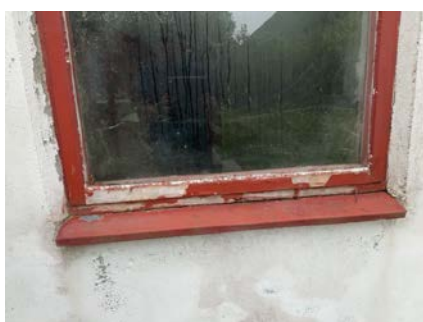
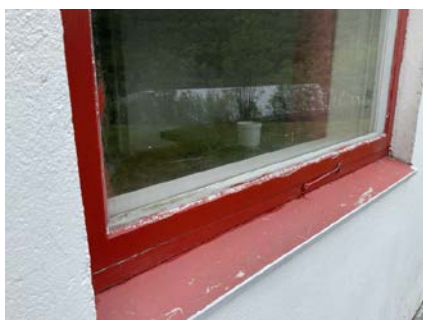
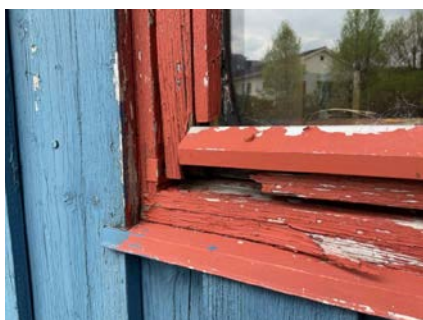
- Det er påvist at enkelte vinduer er vanskelig å åpne/lukke.
- Det er påvist avvik rundt innsettsdetaljer.

- Det er påvist et betydelig antall vinduer med punkterte eller sprukne glassruter.
- Det er påvist vinduer med fukt/råteskader.

- Vinduer med punkterte/sprukne glass må påregnes skiftes ut, enten hele vinduet eller kun selve glassene.
- Vinduer med råteskader må erstattes med nye.

Kostnadsestimat: 100 000 - 300 000

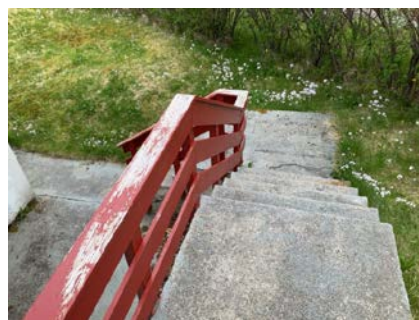
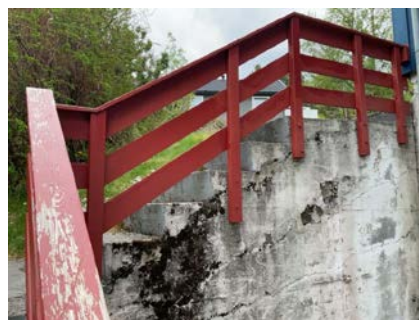
- Betongtrapp har mindre sprekker/skader

- Påviste skader må utbedres.

Kostnadsestimat: 10 000 - 50 000

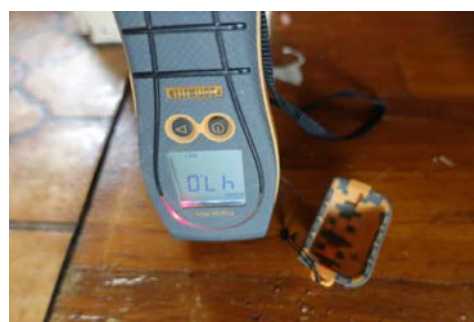
- Målt høydeforskjell på over 15 mm gjennom hele rommet. Tilstandsgrad 2 gis med bakgrunn i standardens krav til godkjente måleavvik.

Det er registrert skade på gulvplater i hovedetasjen ved at disse gir etter, spesielt registrert i gangen. Årsaken til dette er trolig følgeskader fra vannlekkasjen.

I underetasjene er det registrert at det er trakt vann under gulvene. Det er skade på og under gulv i underetasjen.

Skjulte følgeskader på bjelkelaget kan ikke utelukkes.

Kostnadsestimat: 100 000 - 300 000

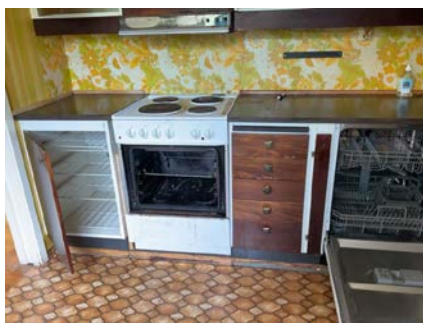
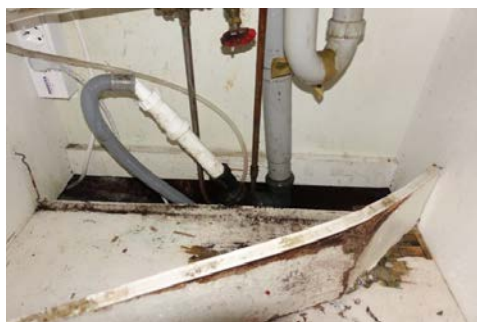
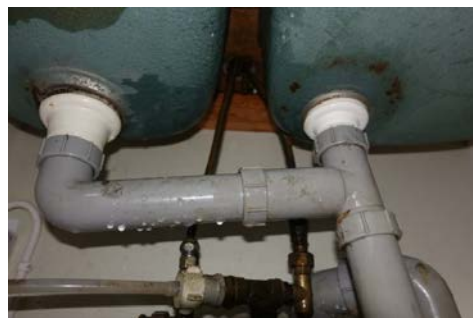
- Det er påvist at overflater/kjøkkeninnredning har omfattende skader.
- Det er påvist skader/fuktskjolder i kjøkkengulvet.
- Det er registrert utettheter eller vannlekkasjer i røropplegg.
- Det er ved bruk av fuktindikator rundt utsatte hvitevarer påvist indikasjoner på fuktighet.

Det er overveiende sannsynlig at det er dette rørbruddet som har påført boligen vannskaden.

I dette ligger renovering med gjenoppbygging av gulvet. Følgeskade i bjelkelaget kan ikke utelukkes.

Kostnadsestimat: 100 000 - 300 000
