# LIAVEGEN 140

HJØRUNGAVÅG - Flott enebolig med 4 soverom, utleigedel og garasje

# Tilstandsrapport

Befaringsdato: 22.04.2024

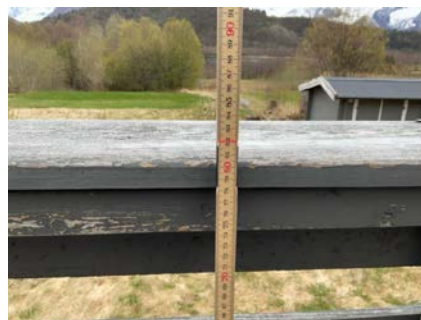
- Rekkverket er for lavt i forhold til dagens krav til rekkverkshøyder.
- Det er påvist at dekke på terrassen har en del sprekker.

Terrassedekkene og verandadekke er slitt og har svikt i terrassebordene. Deler av terrassedekket har brannskade.

Terrassedekkene og verandadekke står foran utskifting. Rekkverk og levegge står foran vedlikehold. Det anbefales og øke rekkverkshøyden.

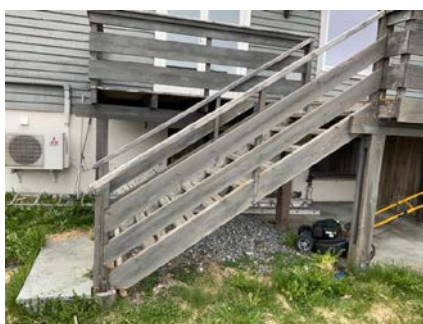
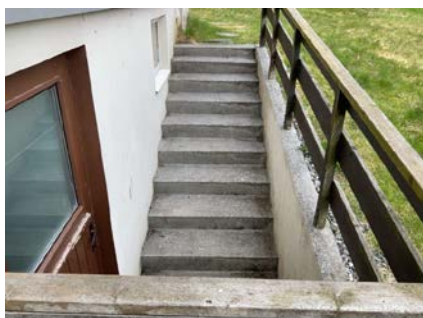
## TG 3 Utvendige trapper

- Rekkverket er såpass lavt at det på grunn av sikkerhetsmessige forhold anbefales økning av høyde.
- Rekkverk må monteres for å lukke avviket.

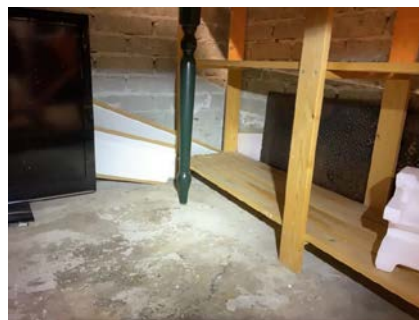
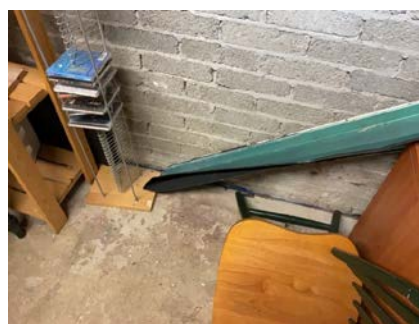
- Det er påvist indikasjoner på noe fuktgjennomtrenging inn i kjellermur.

- Det påviste fuktnivå gir grunn til å overvåke konstruksjonen jevnlig for å se utvikling over tid, og eventuelt foreta tiltak for å unngå fuktskader.

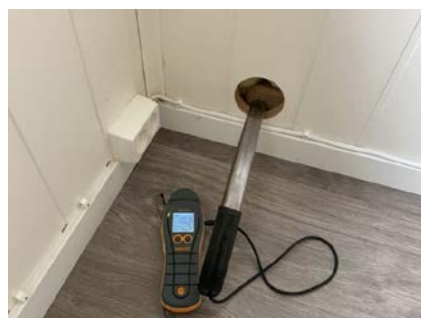
Våtrom og tettesjikt fra byggeår bygget iht. byggeforskrifter fra før 1997. Vegger i våtsoner har ikke vannrett utførelse og baderomsinnredning har fuktskader. Således får dette rommet utifra alder automatisk tilstandsgrad TG3.

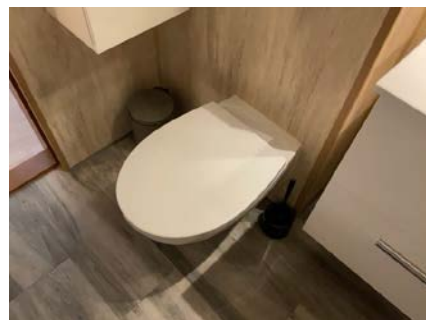
- Det er ikke påvist tilfredsstillende løsning for å synliggjøre lekkasje fra innebygget systerne.

- Det må gjøres tiltak for å lukke avviket.

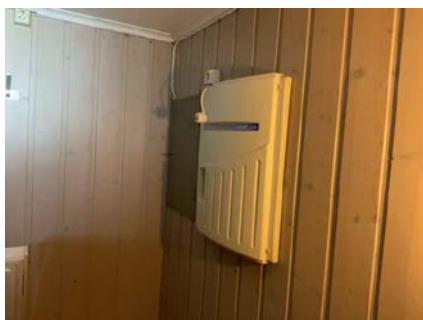
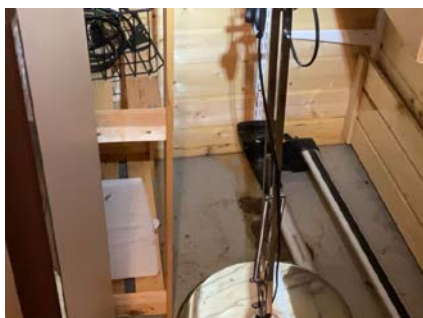
Det er fukt/kondensskader ved gulvet som indikerer feil konstruksjonsoppbygging.

- Det må gjennomføres ytterligere undersøkelser og foretas utbedring av eventuell skade.

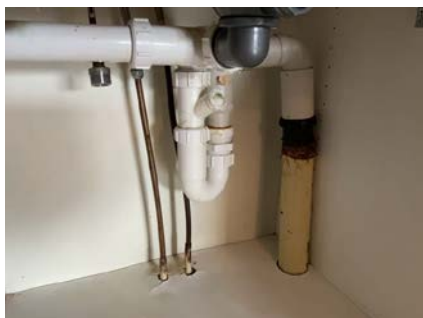
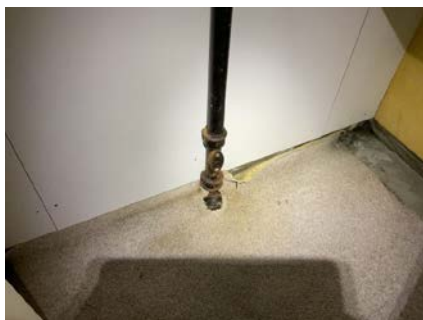
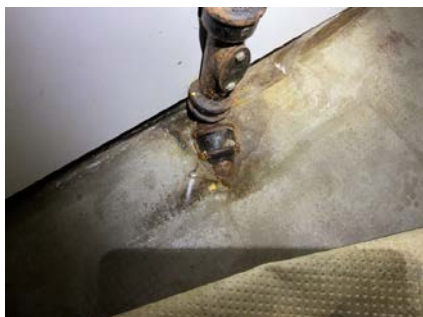
#### TG 3 Avløpsrør

- Det er ikke påvist tilfredsstillende lufting av avløpsanlegget.
- Det er påvist skader eller utettheter på sluk/avløp.
- Mer enn halvparten av forventet brukstid er passert på innvendige avløpsledninger.
- Arbeid på avløpsrør er utført uten bruk av rørlegger.

Det er lekkasje fra avløpsrøret fra kjøkken i hovedetasje på underliggende bod. Eier opplyser at rørarbeider på bad og kjøkken er utført som egeninnsats og ikke av autorisert rørlegger.

- Skal avviket lukkes, må løsning på lufting av kloakk etableres.
- Skadet del av sluk/avløpsrør må skiftes.
- Det er ikke behov for utbedringstiltak siden anlegget fungerer i dag, men ut ifra alder kan skader plutselig oppstå på eldre anlegg.
- I forbindelse med oppgradering av våtrom vil det være naturlig med utskiftning av rør.
- Tidspunkt for utskiftning av avløpsrør nærmer seg.
- Anlegget bør sjekkes av fagperson.

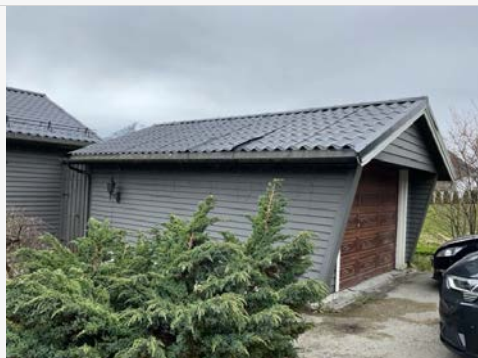
### Garasje

Normalt vedlikeholdt med noe utsatt vedlikehold. Taktekingen har skader og portåpner virker ikke. Vedlikehold og utskiftinger må påregnes.

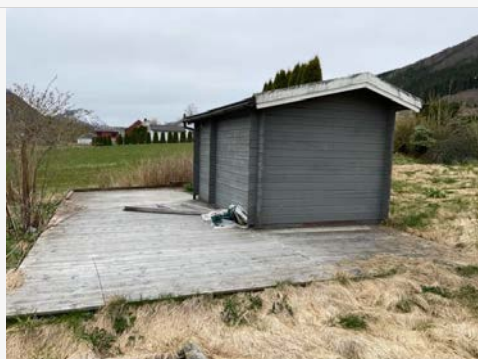
### Bod

Bygninger og terrasse bærer preg av utsatt vedlikehold og har fukt og råteskader. Bygningen står foran vedlikehold og utskiftinger.
