# HALSEVEGEN 47

HÅVOLL - Velholdt og oppgradert bolig m/  
garasje. Fri og nydelig utsikt utover fjorden

# Tilstandsrapport

Befaringsdato: 27.02.2024

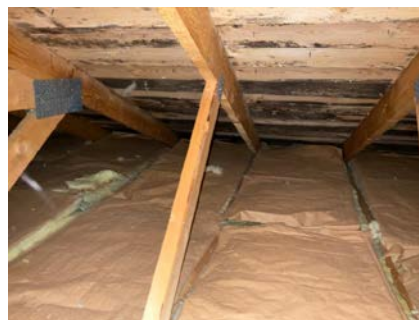
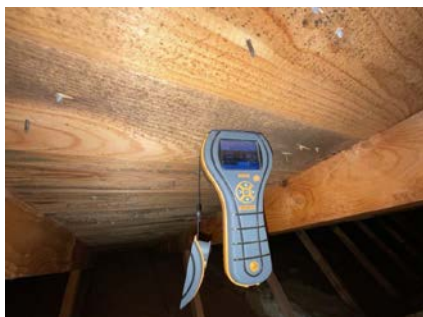
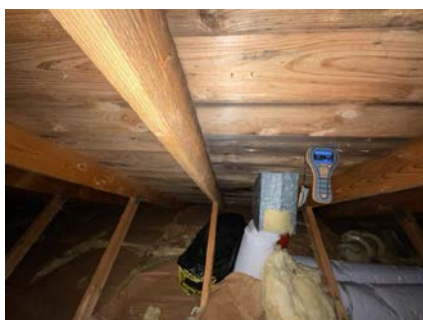
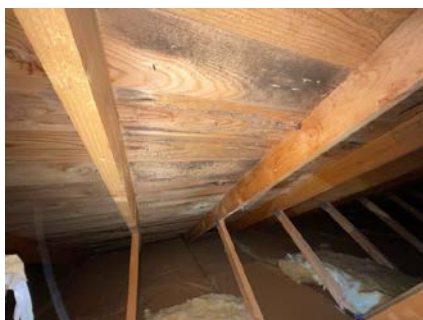
### Vurdering av avvik:

- Det er påvist fuktskjolder/skader i takkonstruksjonen.
- Det er begrenset/dårlig ventilering av takkonstruksjonen.
- Det er registrert symptom på fuktskader i konstruksjonen.

Ser flere fukt skjolder og sverting på treto flere steder, kan ikke måle noe fukt i dag på tilgjengelige plasser så fukt stammer trolig fra tidligere. Svertesopp på treto kommer trolig fra kondens som oppstår pga. dårlig lufting på kryptloftet. Det er lagt isolasjon helt ute ved raft, det er ikke heldig siden det førerer til dårligere lufting av konstruksjonen.

Vi anbefaler og følge med fukt skjolder, om de utvikler seg over tid.

**Kostnadsestimat: 10 000 - 50 000**

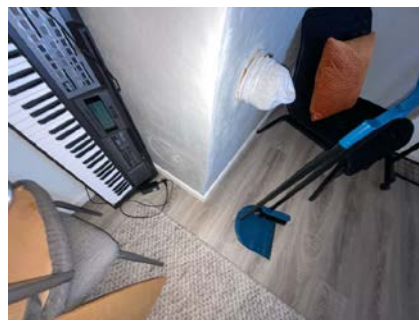
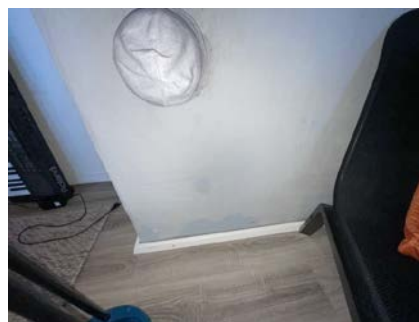
## Vurdering av avvik:

- Ildfast plate mangler på gulvet under sotluke/feieluke på pipe.
- Det er påvist sprekker og/eller riss i pipe.

- Det anbefales å montere ildfast plate under luker på pipe.

**Kostnadsestimat: Under 10 000**

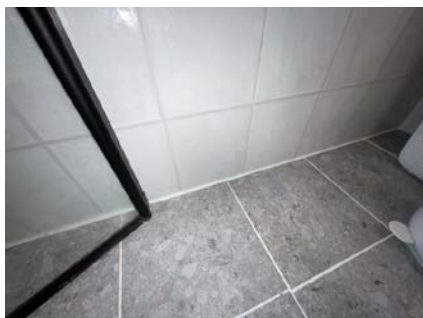
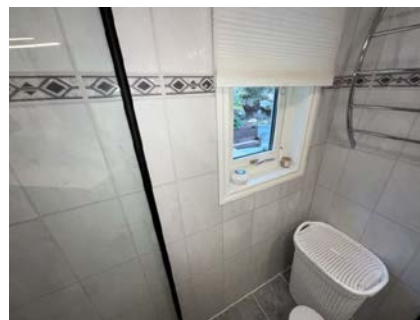
#### Vurdering av avvik:

- Det er vindu/dør med ikke fuktbestandige materialer i våtsonen (ved vask, dusj, badekar, osv.), løsningen eller byggematerialet er uegnet
- Våtromsplater er ikke montert fagmessig.

- Uegnede materialer må fuktbeskyttes/utskiftes.

Kostnadsestimat: Under 10 000

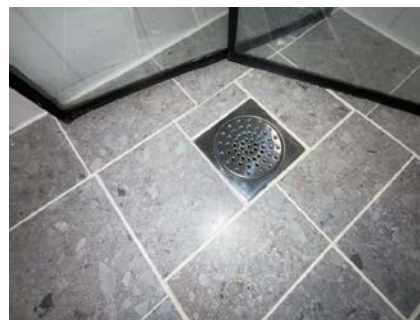
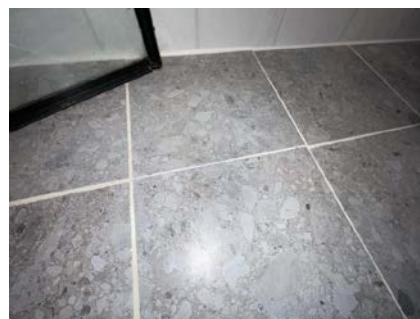
## 1. ETASJE > BAD

### TG 2 Overflater Gulv

#### Vurdering av avvik:

- Det er påvist at flisfuger har riss/sprekker.

- Slike riss/sprekker kan indikere bakenforliggende fuktskader, og konstruksjonen bør observeres jevnlig for å vurdere utvikling.

Kostnadsestimat: Ingen umiddelbar kostnad

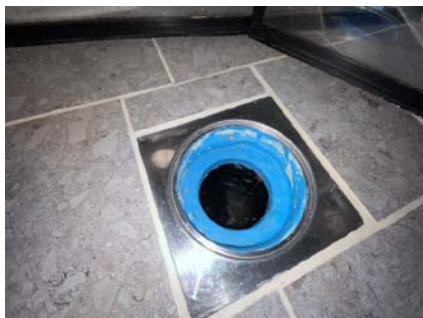
## 1. ETASJE > BAD

### TG 2 Sluk, membran og tettesjikt

## Vurdering av avvik:

- Mer enn halvparten av forventet brukstid er passert på membranløsningen.

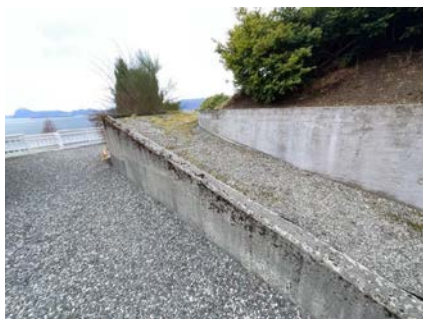
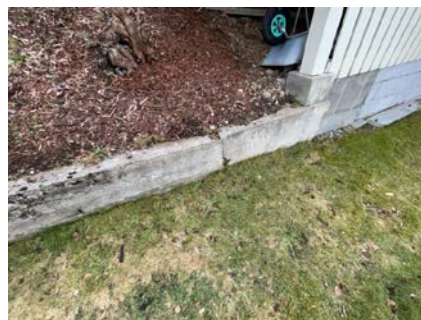
### Vurdering av avvik:

- Det er påvist mindre sprekker og/eller skjevheter i muren.
- Det mangler rekkverk/annen sikring på forstøtningsmuren(e) ut ifra dagens krav.

- Rekkverk/annen sikring på forstøtningsmur må settes opp/utbedres.
- Påviste skader må utbedres.

Kostnadsestimat: 10 000 - 50 000

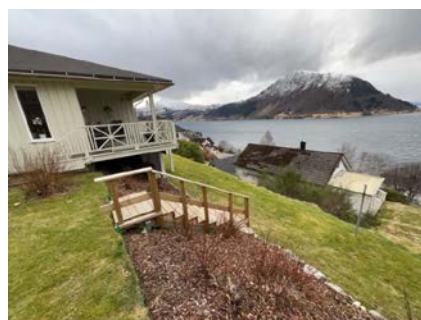
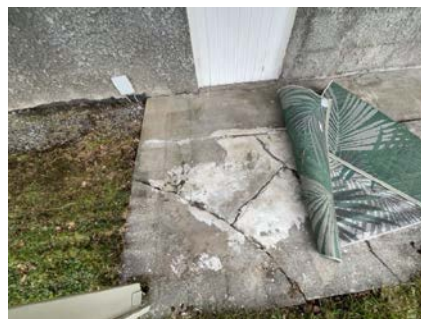
## TG 2 Terrengforhold

### Vurdering av avvik:

- Det er avvik:

Støpt betongplate under altan i underetasjen har noen større sprekker.

Vi anbefaler nærmere undersøkelser og tetting av sprekker.

Kostnadsestimat: Ingen umiddelbar kostnad
