HALSEVEGEN 47

Tilstandsrapport

Befaringsdato: 27.02.2024

Rapportdato: 19.04.2024

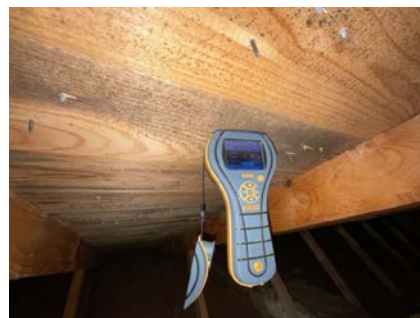
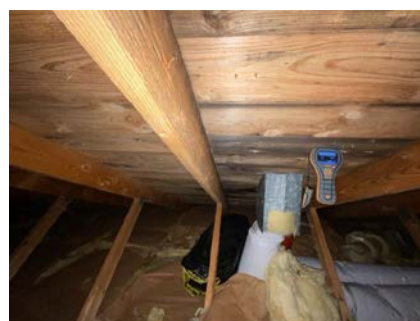
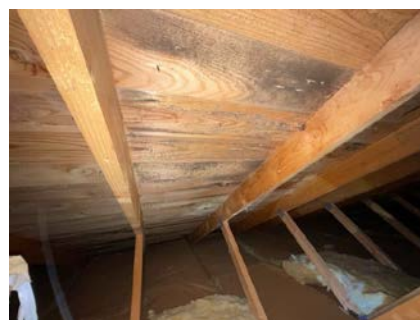
Vurdering av avvik:

- Det er begrenset/dårlig ventilering av takkonstruksjonen.
- Det er påvist fuktskjolder/skader i takkonstruksjonen.
- Det er registrert symptom på fuktskader i konstruksjonen.

Ser flere fuktskjolder og sverting på tretro flere steder, kan ikke måle noe fukt i dag på tilgjengelige plasser så fukt stammer trolig fra tidligere. Svertesopp på tretro kommer trolig fra kondens som oppstår pga. dårlig lufting på kryploftet. Det er lagt isolasjon helt ute ved raft, det er ikke heldig siden det førerer til dårligere lufting av konstruksjonen.

Vi anbefaler og følge med fuktskjolder, om de utvikler seg over tid.

Kostnadsestimat: 10 000 - 50 000

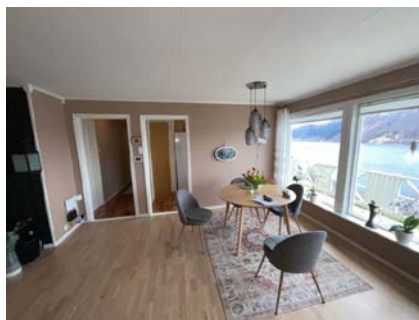
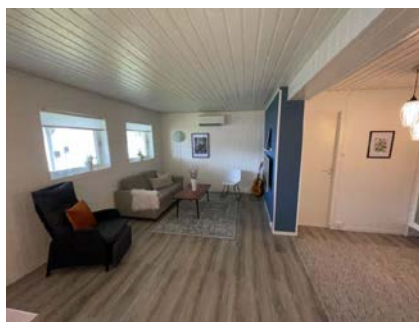
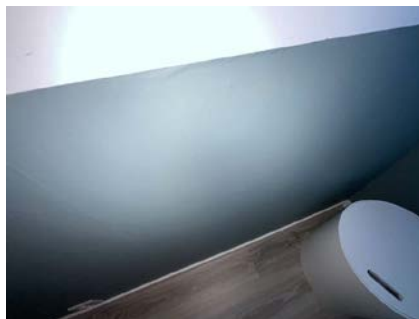
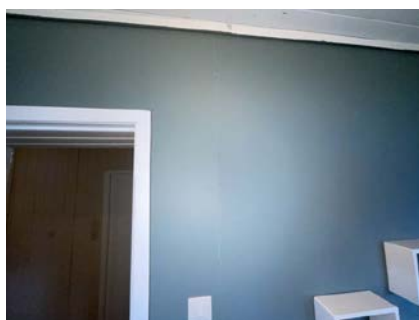
Vurdering av avvik:

- Det er avvik:

Ikke nødvendig med noe tiltak.

Kostnadsestimat: Ingen umiddelbar kostnad

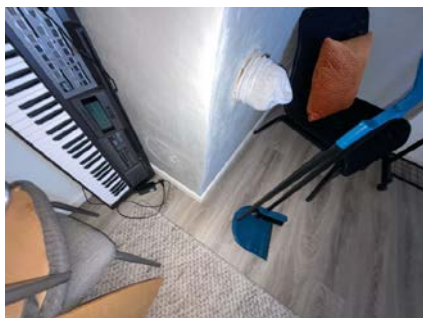
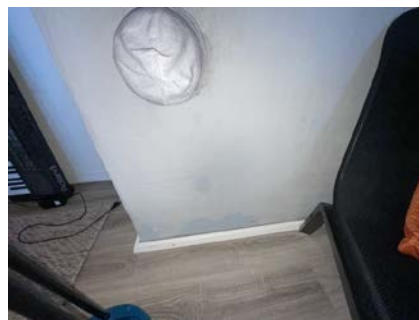
Vurdering av avvik:

- Ildfast plate mangler på gulvet under sotluke/feieluke på pipe.
- Det er påvist sprekker og/eller riss i pipe.

- Det anbefales å montere ildfast plate under luker på pipe.

Kostnadsestimat: Under 10 000

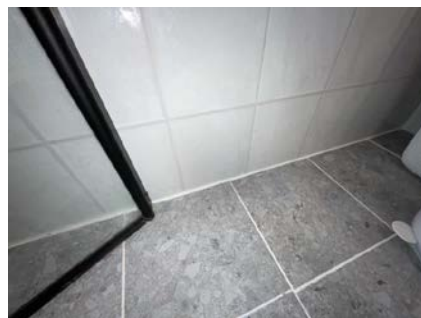
Vurdering av avvik:

- Våtromsplater er ikke montert fagmessig.
 - Det er vindu/dør med ikke fuktbestandige materialer i våtsonen (ved vask, dusj, badekar, osv.), løsningen eller byggematerialet er uegnet
- Våtromsplater er montert helt nede ved gulv, monteringsanvisning for slike plater anbefaler 60mm fra gulv til underkant plate.

- Uegnede materialer må fuktbeskyttes/utskiftes.

Kostnadsestimat: Under 10 000

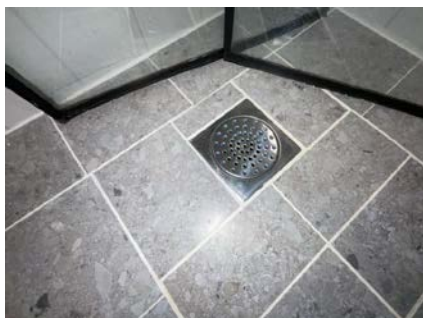
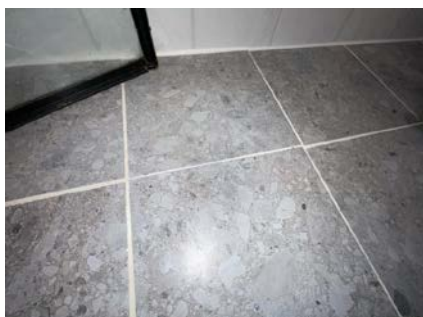
Vurdering av avvik:

- Det er påvist at flisfuger har riss/sprekker.

- Slike riss/sprekker kan indikere bakenforliggende fuktskader, og konstruksjonen bør observeres jevnlig for å vurdere utvikling.

Kostnadsestimat: Ingen umiddelbar kostnad

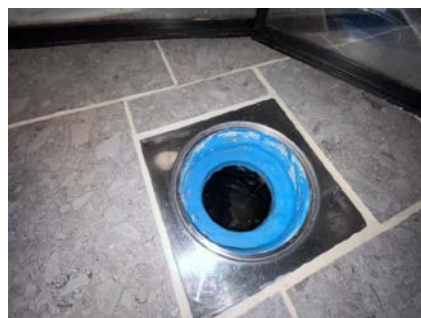
📍 TG 2 Sluk, membran og tettesjikt

Vurdering av avvik:

- Mer enn halvparten av forventet brukstid er passert på membranløsningen.

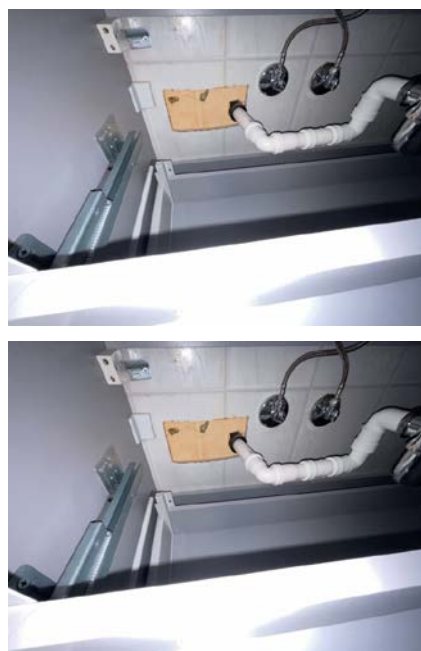
📍 TG 2 Sanitærutstyr og innredning

Vurdering av avvik:

- Det er avvik:

- Tiltak:

Kostnadsestimat: Under 10 000

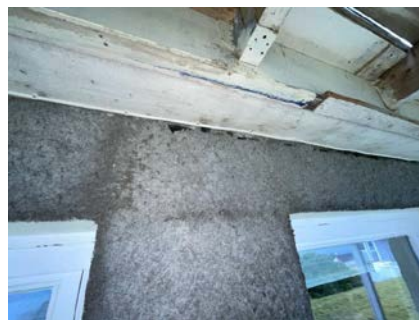
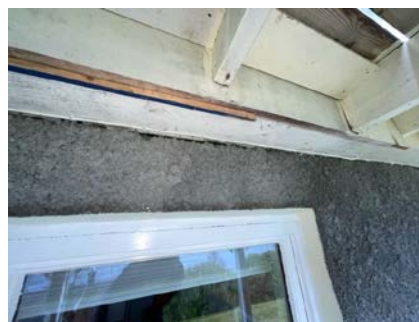
Vurdering av avvik:

- Grunnmuren har sprekkdannelser.

Mindre riss og sprekker vil alltid forekomme i støpte og murte konstruksjoner. I dette tilfellet er det konstatert riss i normalt forekommende omfang ut fra alder på muren. Normal tid før utbedring av betongvegg eller murt vegg av blokker er 20 - 60 år.

Sprekkene har oppstått på steder som er normalt for alderen, vi tilrår at sprekker kan overvåkes og undersøkes nærmere, om en registrerer utvikling.

Kostnadsestimat: Ingen umiddelbar kostnad

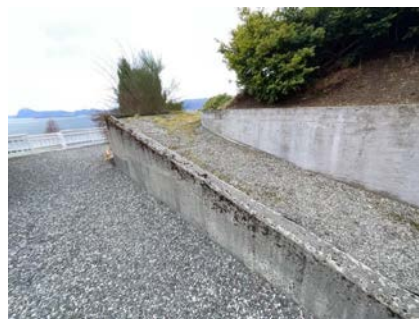
TG 3 Forstøtningsmurer

Forstøtningsmurer er av betong.

Vurdering av avvik:

- Det er påvist mindre sprekker og/eller skjevheter i muren.
- Det mangler rekkverk/annen sikring på forstøtningsmuren(e) ut ifra dagens krav.

- Rekkverk/annen sikring på forstøtningsmur må settes opp/utbedres.
- Påviste skader må utbedres.

Kostnadsestimat: 10 000 - 50 000
