SJØBAKKANE 9

ØRSTA - BARSTADVIK - Stor enebolig med fjordutsikt!

Tilstandsrapport

Befaringsdato: 27.09.2023

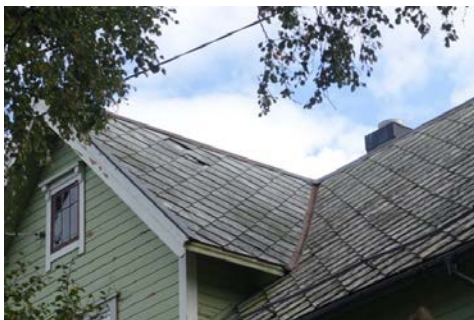
Taktekkingen er av skifertakstein. Taket er besiktiget fra bakkenivå.

- Det er påvist skader eller avvik på selve taktekkingen.

Det viser til at det er registrert flere lekkasjer fra selve taktekket.

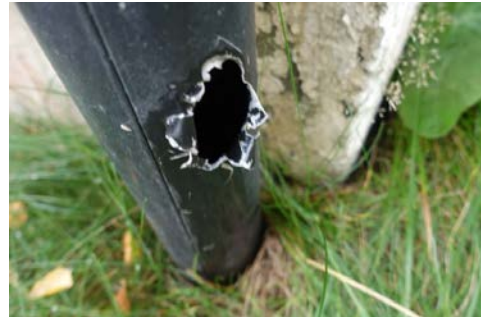
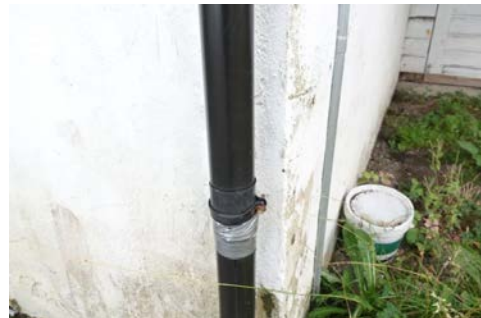
Det er observert renner og beslag av metall. Renner og beslag er fra byggeår. Noen taknedløp er fornyet i senere år.

- Mer enn halvparten av forventet brukstid er passert på renner/nedløp/beslag.
- Det mangler snøfangere på hele eller deler av taket, men det var ikke krav om dette på byggemeldingstidspunktet.
- Det er ikke tilfredsstillende bortledning av vann fra taknedløp ved grunnmur.

- Det må foretas tiltak for å lukke avviket.

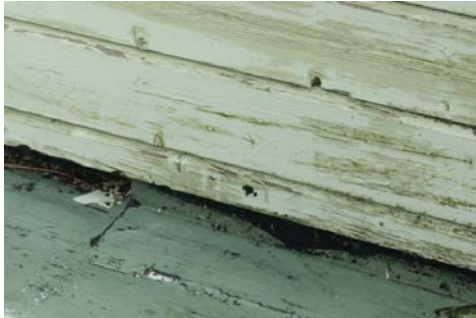
Soppvekst.

- Det er påvist betydelige råteskader i bordkledningen.
- Det er påvist fuktskader i veggkonstruksjonen.

Det vises til at det trekker inn vann i selve vestveggen, det vises til at det er forhøyet fukt rundt vinduer.

Omfanget på følgeskade er ikke avdekket.

- Råteskadet trekledning må skiftes ut.
- Fuktskadede konstruksjoner må skiftes ut, og årsak til skadene utbedres.

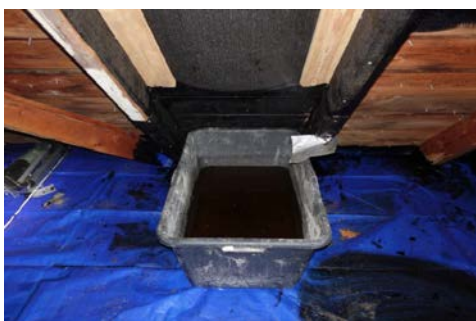
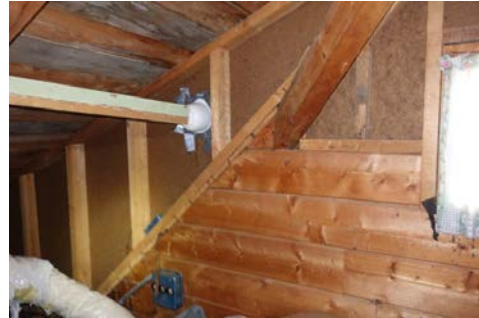
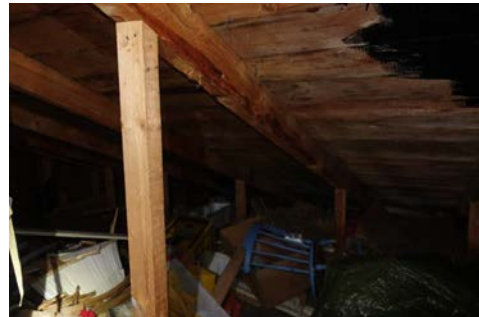
Saltak med takkonstruksjon av sperretak. Undertak av bordtak/ taktro. Takkonstruksjonen med undertak er fra byggeår.

- Konstruksjonene har omfattende skjevheter.
- Det er påvist fukt/råteskader i takkonstruksjonen.

Det er flere steder registrert lekkasjer og det er registrert råtskade på undertaket og på sperrer.

- De påviste skader må utbedres.
- Råteskadede konstruksjoner må skiftes ut.

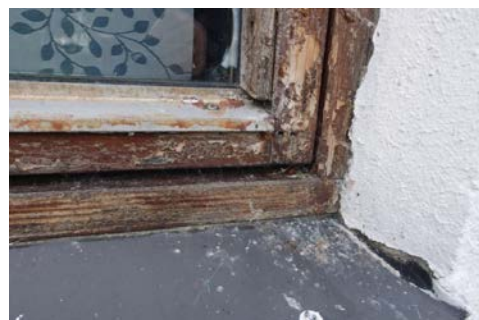
Det er observert vinduer av forskjellig type og med forskjellig alder i boligen. Det er i hovedsak observert vinduer av tre med 2 lags isolerglass og med koblede glass.

- Det er påvist at enkelte vinduer er vanskelig å åpne/lukke.
- Karmene i vinduer er slitte og det er sprekker i trevirket.
- Det er påvist avvik rundt innsetningsdetaljer.

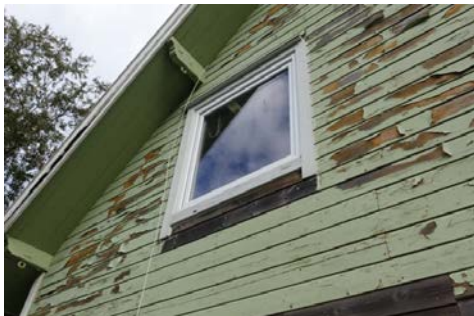
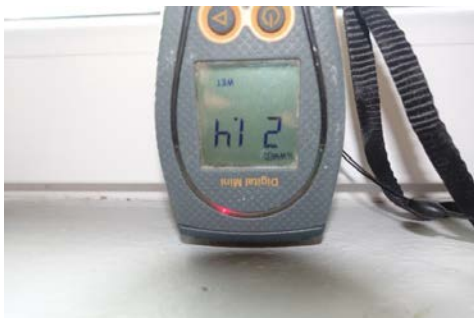
Det er en rekke PVC vinduer med 2-lags glass i 1 og 2 etasjen. Disse vinduene er skiftet i 2016.

Fukt i vindusforing og vegg. Loft mot vest.

- Det er påvist avvik rundt innsettingsdetaljer.

- Det bør gjøres tiltak for å lukke avviket.

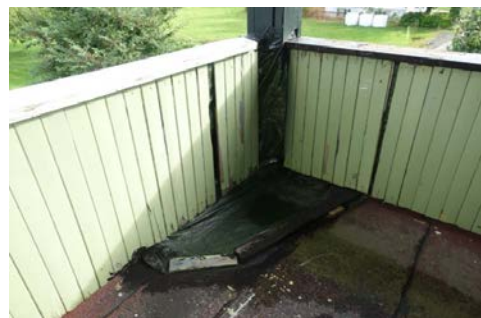
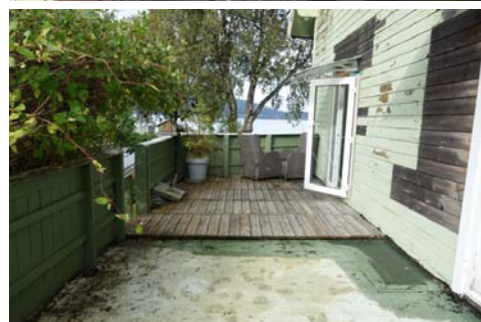
Understøttet luftbalkong på vestsiden med betongplate over selve garasjerommet og med overgang til veranda med bjelkelag og med dekke av terrassebord. Rekkverk/ leegger i trekonstruksjon.

- Det er påvist fukt/råteskader i konstruksjonen.
- Rekkverket er for lavt i forhold til dagens krav til rekkverkshøyder.
- Åpninger i rekkverk er ikke i henhold til krav i dagens forskrifter.

- Råteskadet trekledning må skiftes ut.
- Råteskadede konstruksjoner må skiftes ut.

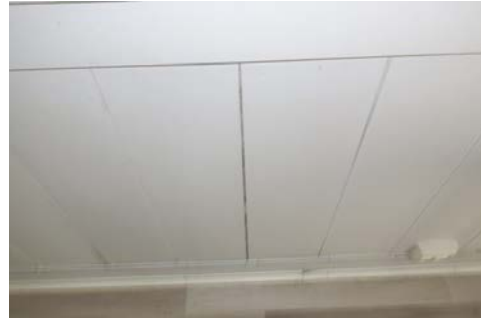
Skade på veggpalte på loft, dette fra vann som har trakt inn i ytterveggen.

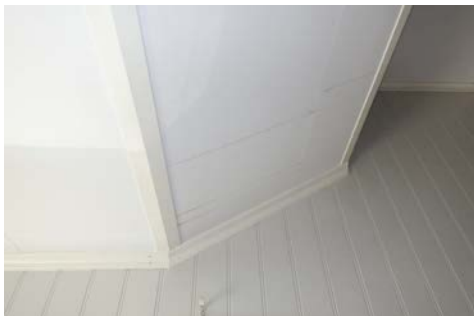
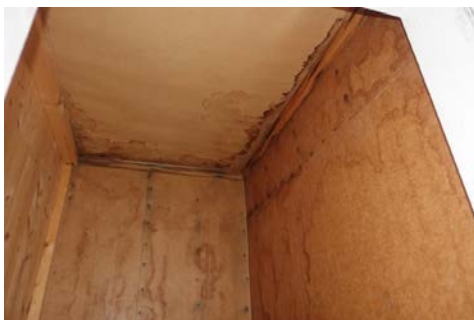
Overflater på gulv med laminater og fliser på badet. Det er malte flater, paneler, tapeter på veggene. Himlinger er med hvite flater. Det er foretatt oppgradering og fornying av en del overflater i senere år, dette ca 2015.

Overflater har på generelt grunnlag en del bruksslitasje og mindre skader, sår og rifter.

Det er registrert skader på himling i loft og trapperommet etter lekkasjer fra loftet.

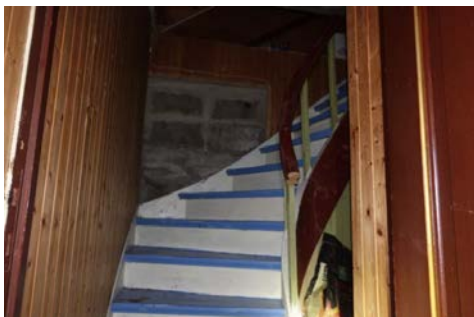
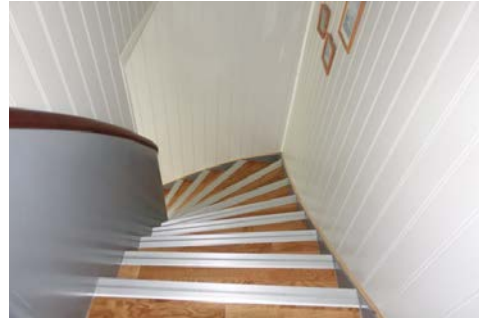
Det er tretrapper fra byggeår. Trappen til loftet er med eik i trinnene. Malte rekkverk. Kjellertrappen er en malt tretrapp.

- Åpninger i rekkverk er større enn dagens forskriftskrav til rekkverk i trapper.
- Rekkverkshøyder er under dagens forskriftskrav til rekkverk i trapper.
- Det mangler håndløper på vegg i trappeløpet.

Det er registrert en del slitasje på trappen til kjelleren. Det er videre registrert forhøyet fukt i vangen som er beliggende mot murverk.

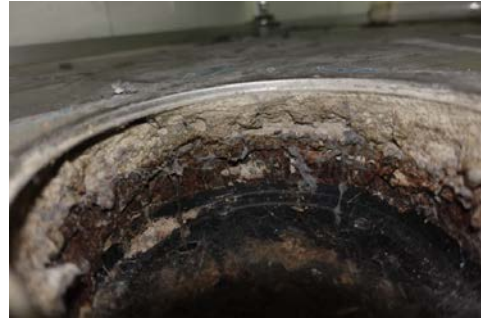
Det er plastsluk, ukjent alder på sluken. Det er ukjent tettesjikt/membran.

- Det kan ikke konstateres synlig bruk av membran/tettesjikt på våtrommet.

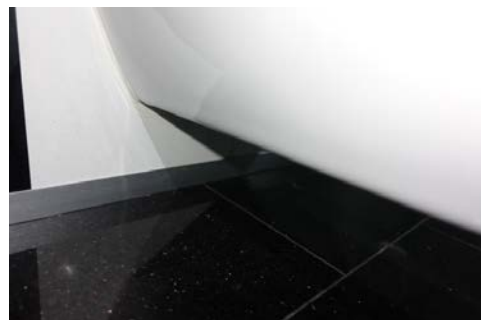
Rommet er utstyrt med baderomsinnredning med servant, dusjkabinett, bidet og med vegghengt wc.

- Det er ikke påvist tilfredsstillende løsning for å synliggjøre lekkasje fra innebygget sisterner.

- Det må gjøres tiltak for å lukke avviket.

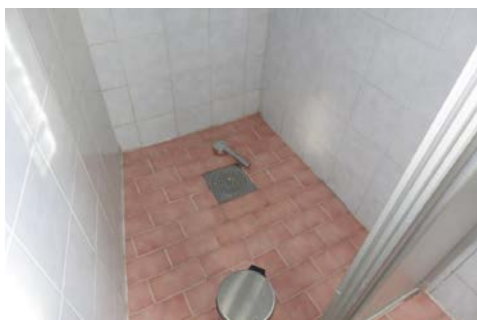
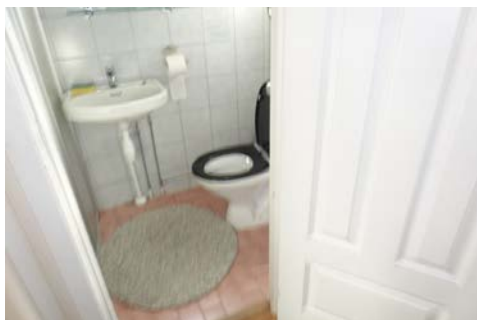
Bad/ wc er av eldre dato. Rommet er med fliser på gulvet og med fliser på veggene. Det er varme i gulvet på rommet. Rommet er utstyrt med baderomsinnredning med servant, dusj med dusjvegger og med wc.

- Våtrommet må oppgraderes for å tåle normal bruk etter dagens krav.

Det er registrert skader på rommet.

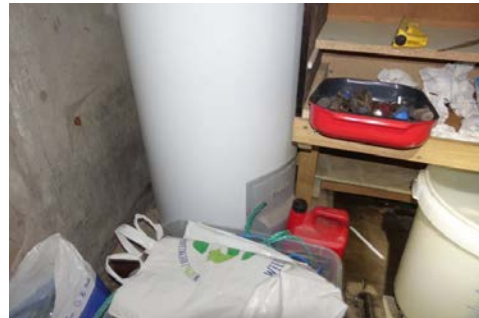
Varmtvannstanken er på ca 200 liter med ukjent/ eldre type.

- Det er påvist at varmtvannstank er over 20 år

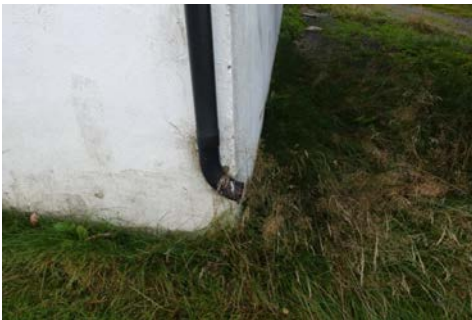
Drenering fra byggeår. Trolig naturlig drenering med steinsatte grøfter/singel.

- Det mangler, eller på grunn av alder er det sannsynlig at det mangler, utvendig fuktsikring av grunnmuren ved kjeller/underetasje.
- Dreneringen er utilstrekkelig og har idag begrenset effekt.

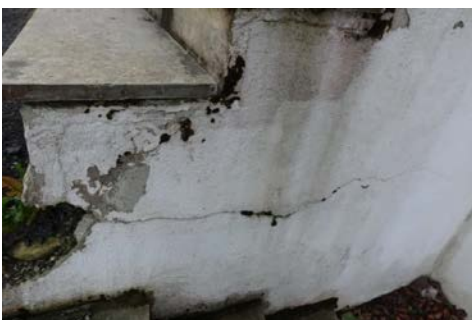
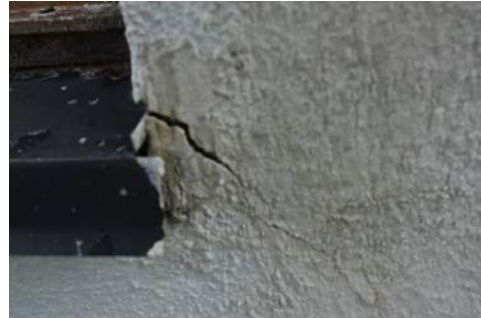
Grunnmur i spekket betong med utvendig pusset og malte flater på de deler av grunnmuren som er synlig. Innvendig er det en del vegger som er innforede og kledde samt en del vegger med fri mur. Fundamenter betong under grunnmur.

- Det er registrert skråriss som er symptom på setninger.

Normalt videre vedlikehold, samt holde tilsyn med riss vil være påregnelig

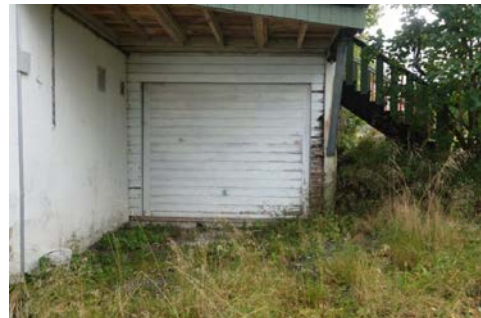
Det er tilnærmet flat tomt rund selve boligen. Tomten er opparbeidet med plener og med beplantning. Tomten er siste tiden ikke stelt.

- Det er påvist dårlig eller flatt fall inn mot grunnmur og dermed muligheter for større vannansamlinger.
