# BERGANE 53

Familiebustad med fantastisk fjordutsikt,  
dobbel garasje. Flott uteområde i Barstadvika

Befaringsdato: 25.11.2024

Rapportdato: 29.11.2024

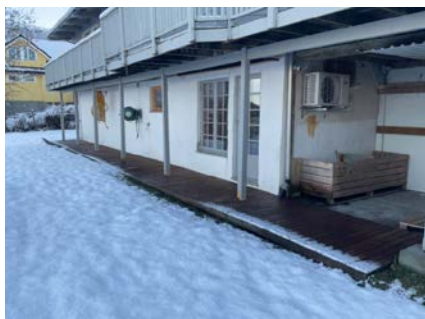
#### Vurdering av avvik:

- Det er påvist andre avvik:

Slik ved befaring nå.

- Det må foretas tiltak for å lukke avviket.

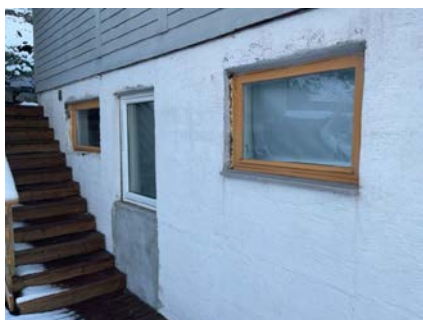
### Vurdering av avvik:

- Det er påvist avvik rundt innsetningsdetaljer.

- Det bør gjøres tiltak for å lukke avviket.

Viser til Byggforsk 523.702 Innsetting av vindu i mur- og betongvegger.

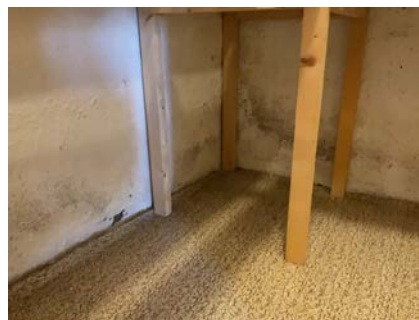
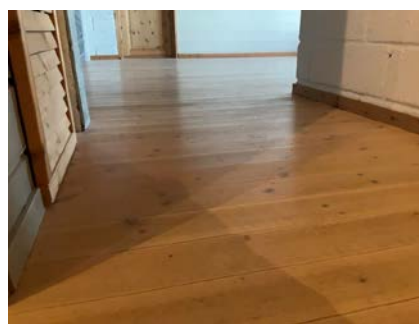
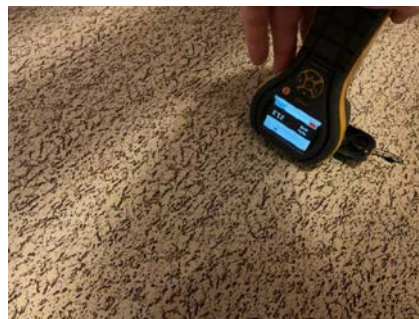
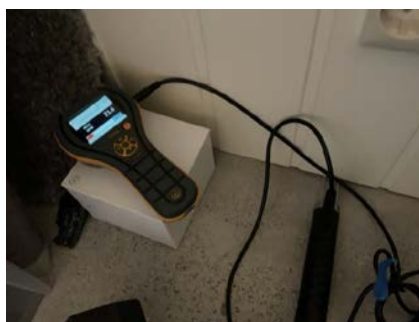
Gulvet er av furu, har belegg og er av betong. Veggene har panel og betong/mur. Hulltaking er ikke foretatt. Rommet har en konstruksjon som gjør hulltaking unødvendig. Innvendig golvnivå ligger ca. 2 meter under terreng ved bakvegg. Utforet isolert, oppvarmet areal under terreng er erfaringsmessig en risikokonstruksjon hvor det er påregnelig med skader. det er ujevnheter i golv

- Det er påvist indikasjoner på noe fuktgjennomtrenging i kjellergulv.

Det er foretatt fuktsøk i bod mot sørøst. Her er det registrert fuktutslag mot bakmur målt med lange prober under bunnsvill på vegg, i bod på sørøst, begrtenset til komst til til hjørne var begrenset. Tidligere eier har foret ut bakvegg her i senere tid. Det er kun foretatt søk som vektprosent i bunnreim. Her er vektprosent med 21 % registrert. Faregrense er ved 17 % , som her er noe overskredet.

- Det påviste fuktnivå gir grunn til å overvåke konstruksjonen jevnlig for å se utvikling over tid, og eventuelt foreta tiltak for å unngå fuktskader.

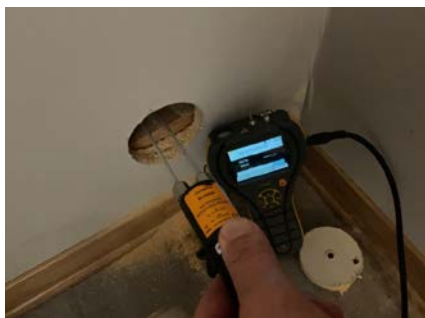
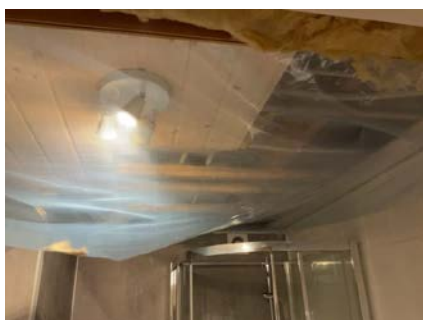
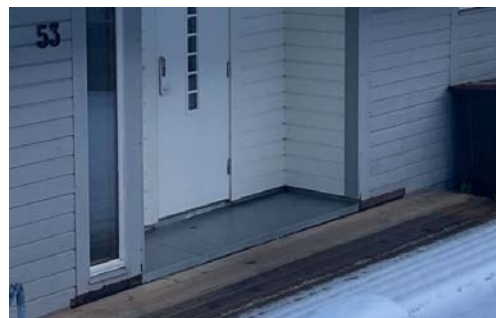
## UNDERETASJE > BAD KJELLER

- Overflaten har omfattende skader

Det er skade i himling på bad kjeller, det er enten utett bad i h.etg. eller som følge av kondens problem på grunn av inntrukket inngangsparti. Må undersøkes grundigere.

- Det må foretas utbedring av skadede plater.

**Kostnadsestimat: 10 000 - 50 000**

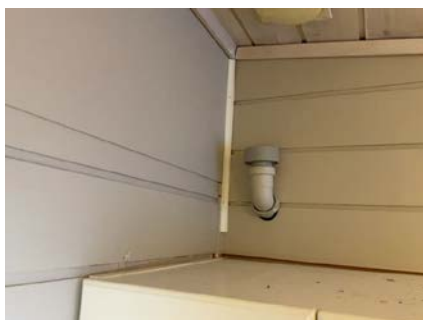
Innvendig Durgo ventil

Motfall på avløp må utbedres.

- Det er ikke behov for utbedringstiltak siden anlegget fungerer i dag, men ut ifra alder kan skader plutselig oppstå på eldre anlegg.
- I forbindelse med oppgradering av våtrom vil det være naturlig med utskiftning av rør.
- Skal avviket lukkes må løsning på lufting av kloakk dokumenteres/fremvises.

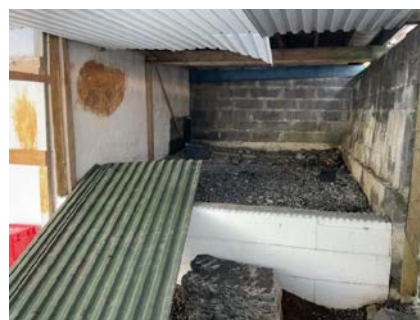
- Grunnmuren har sprekkdannelser.

Normalt forventet avvik, evt. lokal utbedring må utføres.

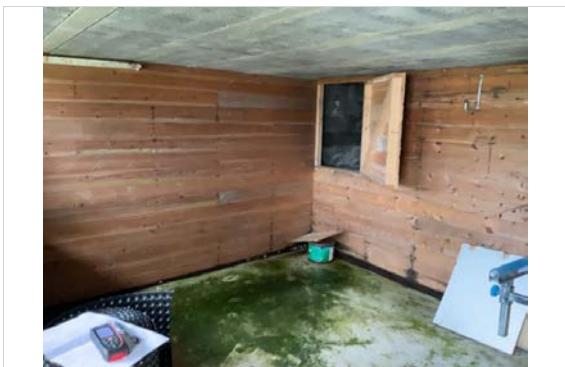
Foto fra sommer 2024

Det er ikke foretatt tilstandsvurdering av tilleggsbygg/garasje, men det er fukt problem i kjeller, og saltskade på betongdekke i garasje.
