SUNDBAKKEN 23

Befaringsdato: 29.11.2024

Rapportdato: 18.12.2024

Tilstandsrapport

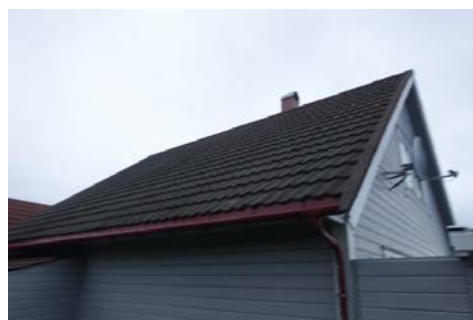
Veggkonstruksjon

Yttervegger i trekonstruksjon fra byggeår med liggende bordkledning.

Det er registrert spredde råteskader på kledning/ vindskier.

- Det må foretas tiltak for å lukke avviket.
- Det bør foretas tiltak for å bedre lufting av kledningen.

Ytterligere undersøkelser i forhold til mulebånd og eventuelt ettermontere slike om de ikke er montert.

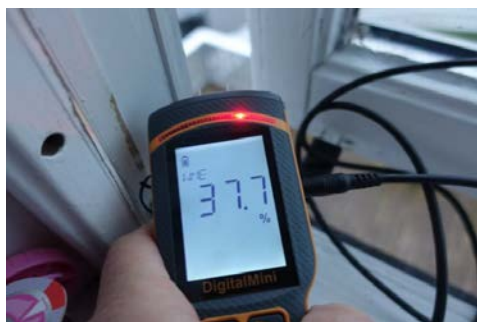
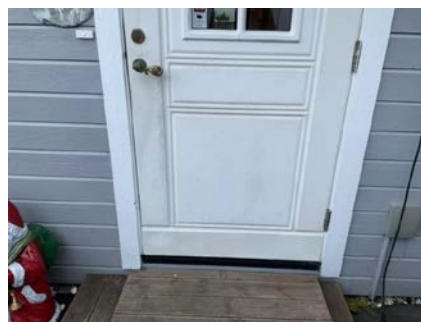
Viser fuktverdier/ råteskade.

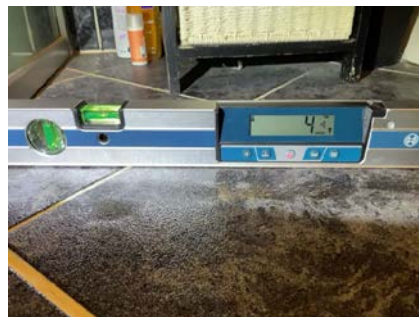
ETASJE > BAD

- Det er påvist at høydeforskjell fra topp slukrist til gulv/synlig topp membran ved dørterskel er mindre enn 25 mm.
- Det er påvist avvik i fallforhold til sluk i forhold til krav i forskrift på byggetidspunktet.

- Det må foretas utbedring av fallforhold.

Montering av tett dusjkabinett vil være en anbefalt løsning for dette badet, dusjvann vil da bli direkte ledet i sluken uten å fuktbelaste vegger og gulvet.

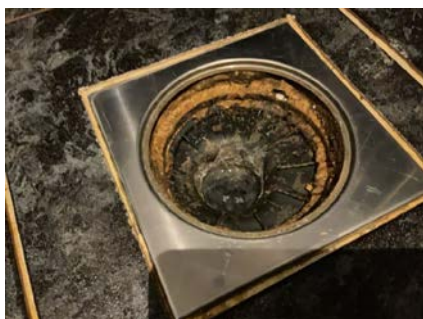
ETASJE > BAD

- Overvåk tilstanden jevnlig. For å få tilstandsgrad 0 eller 1 må slukløsningen skiftes ut og sannsynligvis må også membransjiktet skiftes/utbedres. Det er imidlertid vanskelig å si noe om tidspunktet for når dette er nødvendig.

Montering av tett dusjkabinett vil være en anbefalt løsning for dette badet, dusjvann vil da bli direkte ledet i sluken uten å fuktbelaste vegger og gulvet.

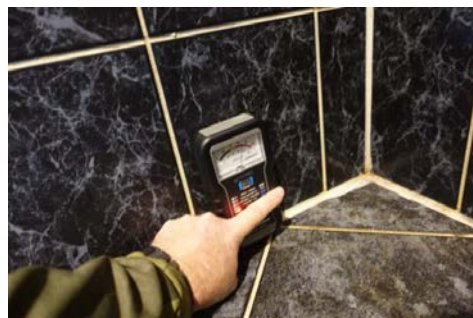
ETASJE > VASKEROM

Det er ved fuktsøk på overflater i rommet registrert forhøyede fuktverdier inne i dusjområde. Det er ikke uvanlig at det står fukt i flislimer inne i dusjen, men en skal være obs på dette i forhold til mulig fukt i vegg.

Montering av tett dusjkabinett vil være en anbefalt løsning for dette badet, dusjvann vil da bli direkte ledet i sluken uten å fuktbelaste vegger og gulvet.

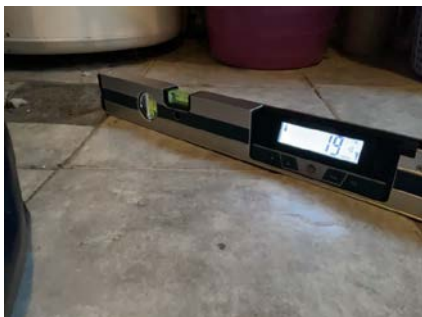
ETASJE > VASKEROM

- Det er påvist avvik i krav til høydeforskjell/fall-løsning på våtrommet.

Det er ikke foretatt sikring mot ytterdøren på vaskerommet. Vann kan renne ut mot døren og påføre følgeskade på ytterveggen her.

- Det må foretas utbedring av avviket.

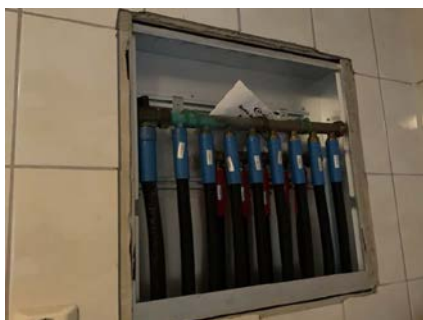
TG 1 Avløpsrør

- Det er påvist at eventuelt lekkasjevann fra rør i rør system ikke ledes til sluk eller annen kompensere løsning.

Det må foretas tiltak på anlegget som sikrer bedre løsning på eventuelt lekkasjevann fra rør i rør system.

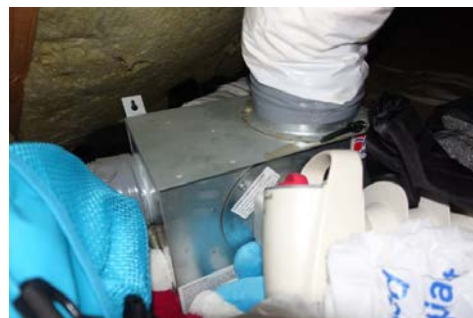
TG 2 Varmtvannstank

- Det er påvist mangelfull ventilasjon på ett eller flere rom i boligen.
- Motorenhet på mekanisk avtrekksanlegg fungerer ikke.

- Motorenhet på mekanisk avtrekksanlegg må skiftes ut/utbedres.
- Det bør etableres veggventiler/vindusventiler i alle oppholdsrom som ikke har det.
- Anlegget må sjekkes av fagperson.

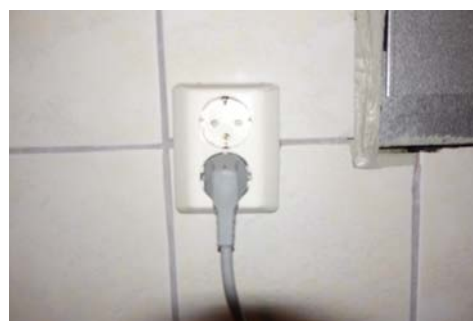
TG IU Andre installasjoner

Varmtvannstanken er på ca. 200 liter fra byggeår.

- Det er ikke behov for utbedringstiltak siden tanken fungerer i dag, men ut ifra alder kan skader plutselig oppstå på eldre tanker.
- Det bør etableres tilfredsstillende el-tilkobling etter gjeldende forskrift.

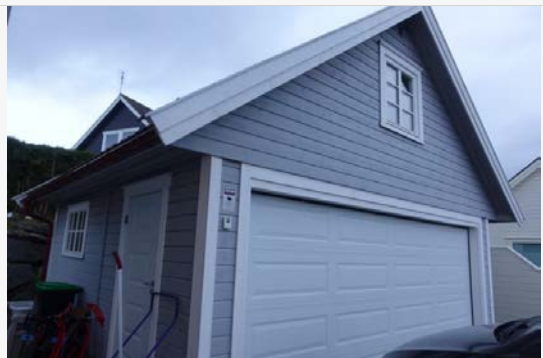
Garasje

Normalt. registrert inntrekk av fukt.

Det anmerkes at det var lagret mye innbo og løsøre i garasjerommet og inne på loftet. Dette satte begrensninger i forhold til kontroll. Det er registrert sprekker i garasjeplaten.
