NEDRE BERGVEGEN 30

Tilstandsrapport

Befaringsdato: 21.11.2024

Rapportdato: 03.12.2024

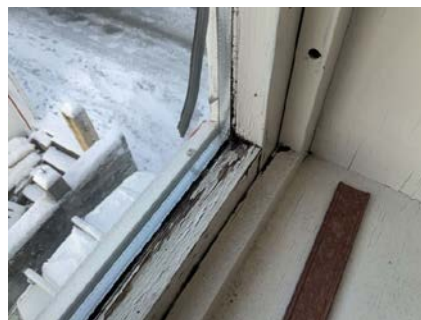
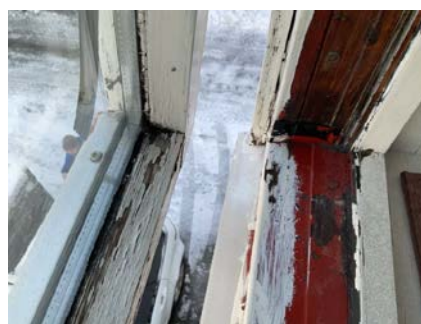
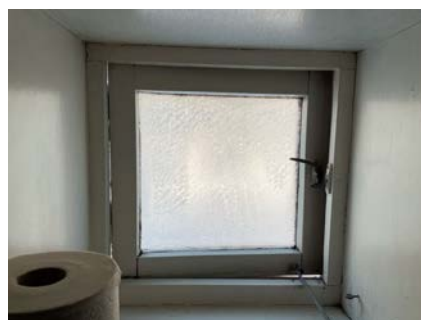
- Det er påvist at enkelte vinduer er vanskelig å åpne/lukke.
- Det er påvist vinduer med fukt/råteskader.

- Vinduer med råteskader må erstattes med nye.

Kostnadsestimat: 10 000 - 50 000

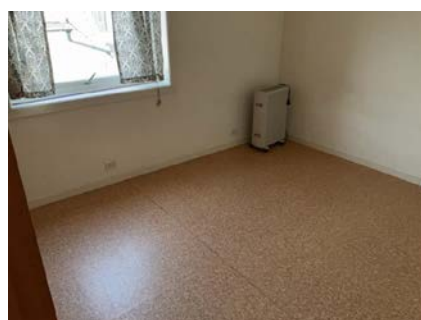
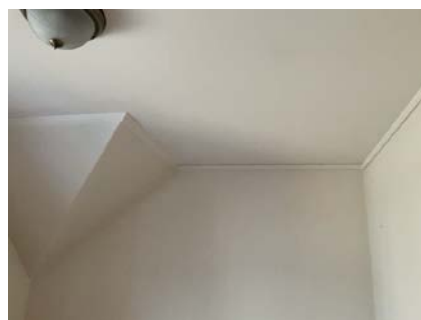
- Det er avvik:
Overflater har på generelt grunnlag en del bruksslitasje og mindre skader, sår og rifter.
Det er gliper en en del skjøter på gulvbelegget.

Det vil være påregnelig med oppgraderinger, utskiftninger, modernisering, samt vedlikehold av en del overflater innvendig.

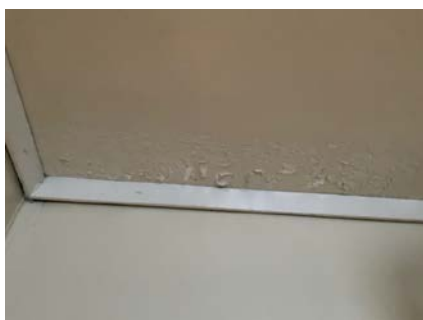
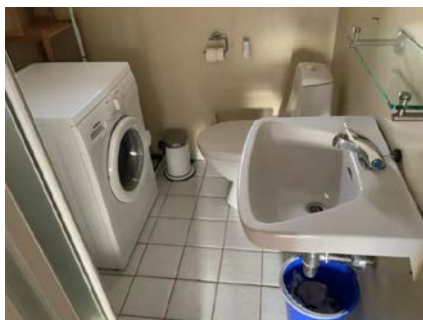
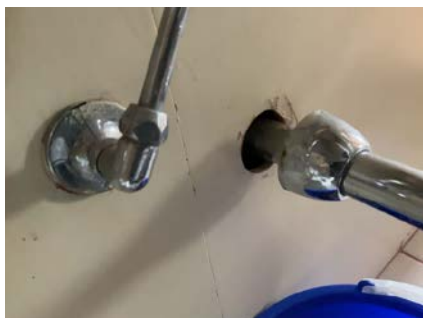
Det er en kjent skadesak med lekkasje fra dette badet som har påført følgeskade på rommet under badet, dette i leiligheten i 1. etasjen. Det er utarbeidet egne skaderapporter for dette.

Hentet fra Polygon As sin skaderapport: Utett våtrom 1 2 etg medført fukt i himling 1 etg. Sluk 2 etg full av skit og støv samt sprekker i overgangen mellom gulv og vegg Tidligere forsøkt fuget. Åpnet himlingen taket på badet i 1 elg Vått under sluken I elg over 100 % fukt rundt sluk

I forbindelse med renovering/ fornying av rommet, vil det være påregnelig med fornying av tekniske installasjoner som vann og avløpsrør, ventilasjon, varmesystem, elektrisk opplegg etc.

Kostnadsestimat: 100 000 - 300 000

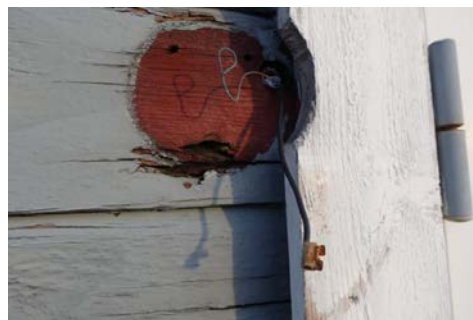
Uisolerte ledninger på balkongen.

Siden anlegget er av eldre dato vil det være påregnelig med oppgraderinger og fornyinger ved al- anlegget i leiligheten.

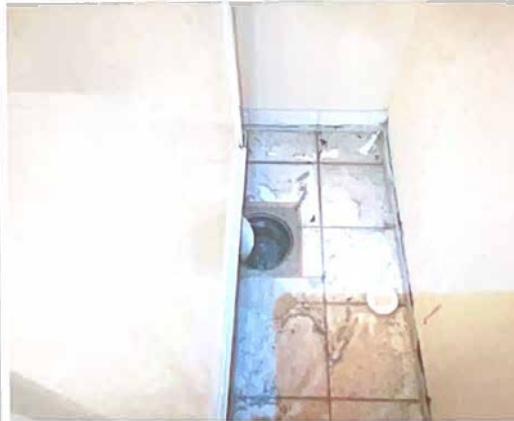
Utett våtrom i 2. etg. medført fukt i himling 1. etg. Sluk 2. etg. full av skit og støv samt sprekker i overgangen mellom gulv og vegg. Tidligere forsøkt fuget.								
					Sluk under dusjkabinett 2. etg.

Lekkasje som følge av utett våtrom. Sluk har mye slam, det vil derfor renne dårlig unna. Det vil da renne over sluken, og ved utetthet rundt sluk vil vann komme ned i himling.

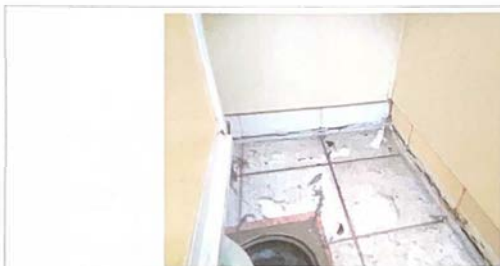
Bad 2. etg. bak dusjkabinett.
Overgang gulv vegg utett. Tidligere
forsøkt fuget.

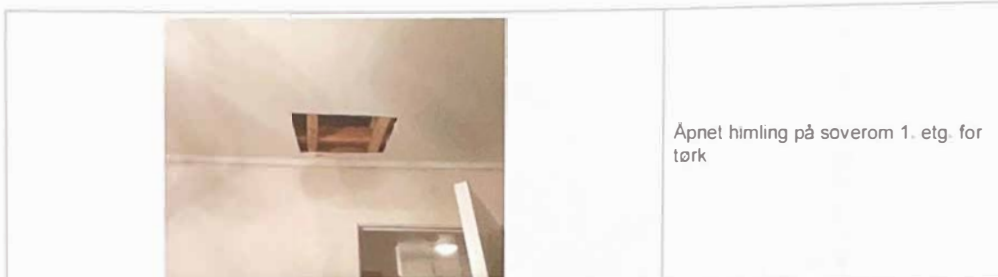
Åpnet himling på soverom 1. etg. for tørk
