# BJØRDALSVEGEN 99

Særegen og praktisk enebolig. Dobbel garasje.  
Beliggende i naturskjønne omgivelser

Befaringsdato: 21.01.2025

Rapportdato: 24.01.2025

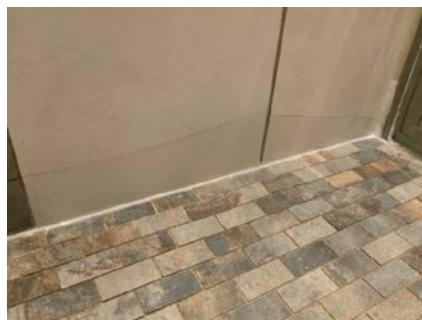
- Det er påvist sprekker i fliser.

Sprekk i veggflis

- Fliser må skiftes.

Eier har nye fliser som en kan skifte om ønskelig. Ved hulltaking ble det ikke funnet spor til lekkasje i veggen.

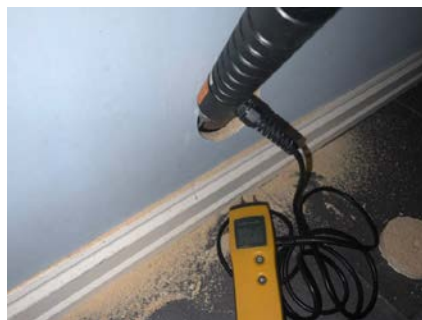
Hulltaking er foretatt uten å påvise unormale forhold. Hulltaking er foretatt ved/i Vegg bak sprukket flis i dusjhjørnet i gang. Fuktivotemåling (vekt%) i konstruksjonen ble målt til under 7,5 %, dvs knusk tørt. Gips ikke missfarget.

Måleverdier under 7,5 %

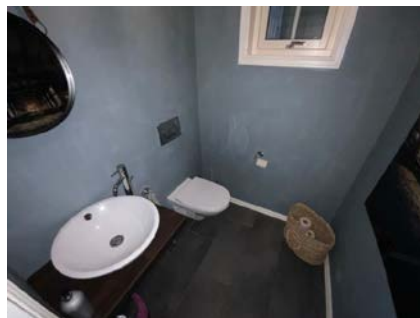
- Det er ikke påvist tilfredsstillende løsning for å synliggjøre lekkasje fra innebygget sisterner.

- Ved implementering av innebygget sisterner var det ikke krav om lekkasjesikring, konstruksjonen bør jevnlig observeres.

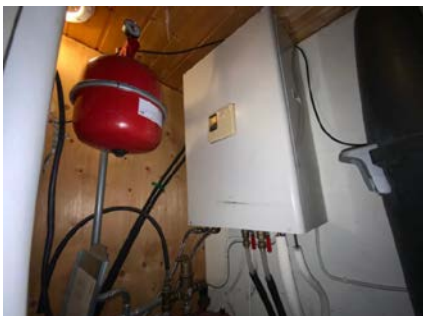
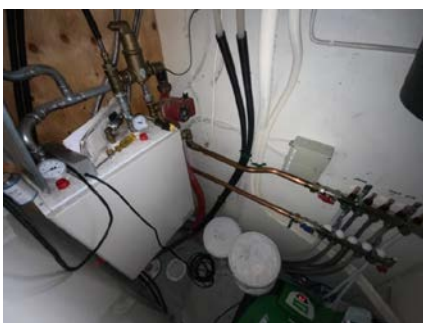
- Det er ikke behov for utbedringstiltak siden varmesentralen fungerer i dag, men ut ifra alder kan skader plutselig oppstå på eldre anlegg.

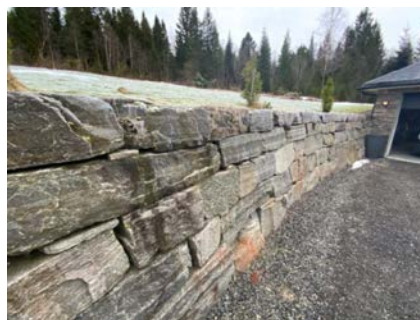
Det mangler sikringsgjerde på topp av støttemur.
