Takk for din interesse for
Indrehovdevegen 94

Tilstandsrapport

Befaringsdato: 01.12.2025

Rapportdato: 12.12.2025

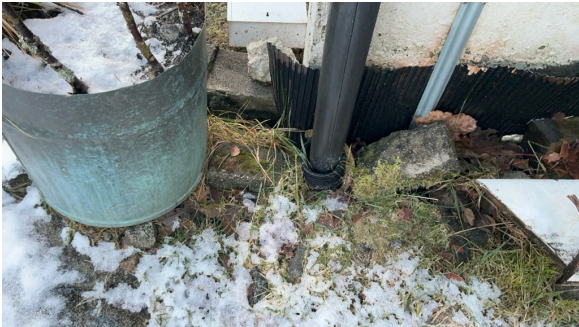
Takrenner og nedløpsrør er av aluminium, ført ned i rør, men med ukjent utførelse når det gjelder tilkobling i grunnen på baksiden (tilbygget). På fremsiden er rør avsluttet over terreng. Takopplett på fremsiden mangler takrennesystem.

Tilkobling i grunn på baksiden (tilbygget).

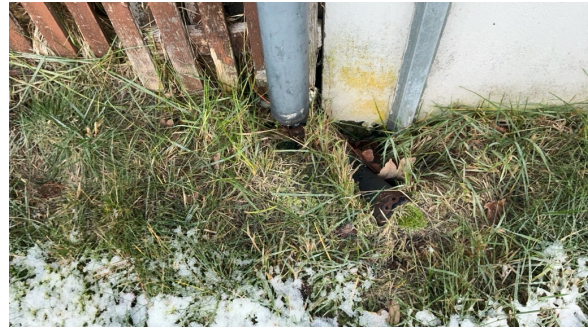
Nedløpsrør avsluttet over terreng.

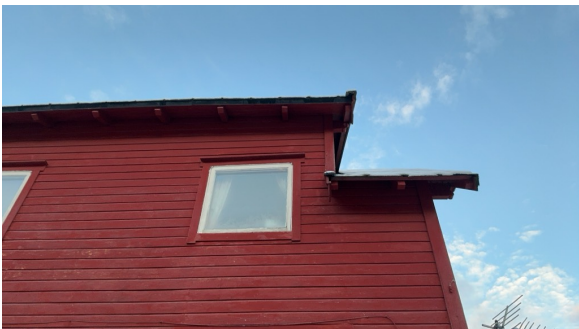
Manglende takrenne og nedløp på takopplettet, samt på et lite parti ved siden av takopplettet.

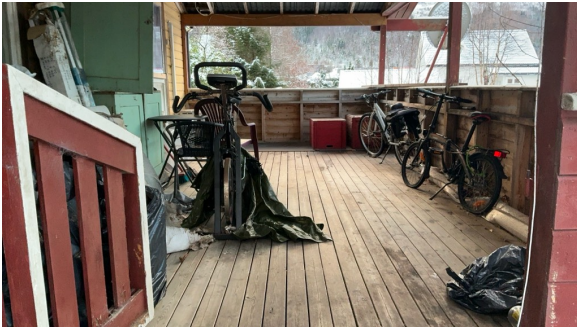
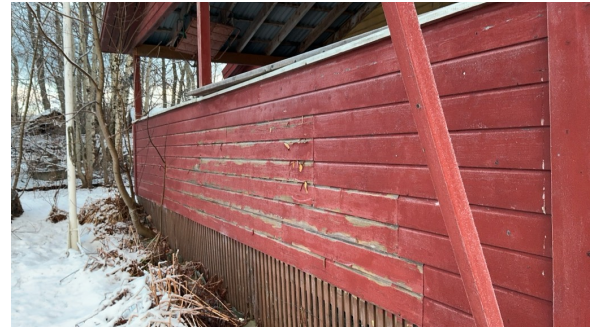
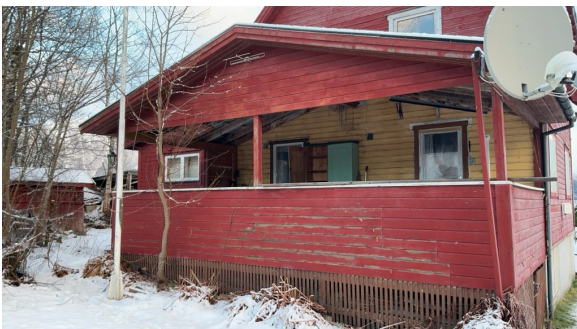
- ! **Utvendig > Balkonger, terrasser og rom under balkonger** [Gå til side](#)
Rekkverket er for lavt i forhold til dagens krav til rekkverkshøyder.
Det er avvik:

TG 2 Balkonger, terrasser og rom under balkonger

Det bør utføres vedlikehold i form av rengjøring, skraping og maling av rekkverket for å hindre videre forringelse og redusere risikoen for råte og skader på treverket.

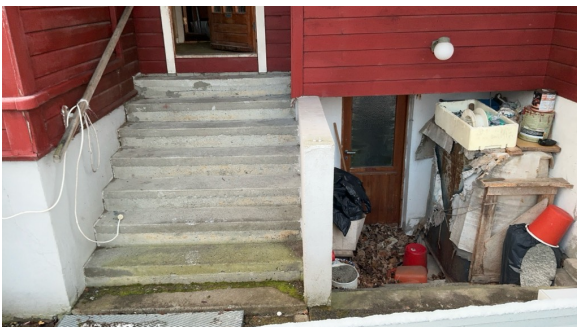
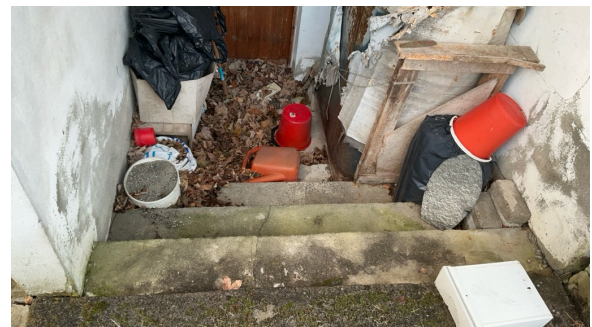
- ! **Utvendig > Utvendige trapper** [Gå til side](#)
Betongtrapp har mindre sprekker/skader

TG 2 Utvendige trapper

Det bør vurderes lokale utbedringstiltak for å reparere sprekker i betongtrappen, for å forhindre videre forringelse og økt risiko for skader eller redusert sikkerhet ved bruk.

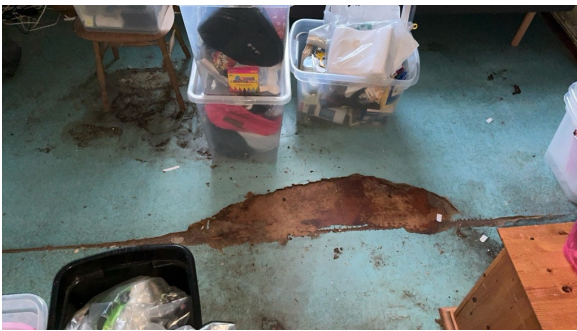
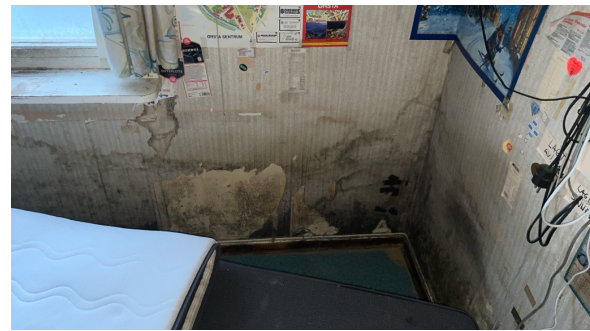
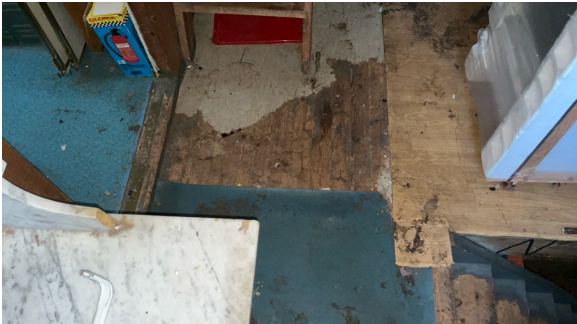
Hele boligen fremstår som slitt, med flere skader på overflater. Det er også registrert fukt- og vannskader, og det er en gjennomgående vond lukt i hele boligen.

TG 3 Overflater

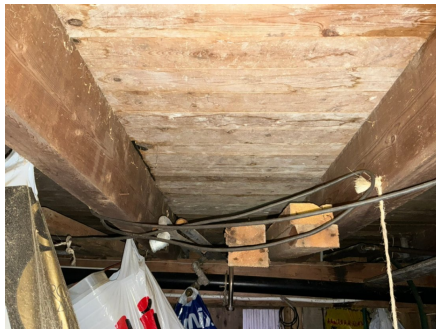
I kjelleren er det registrert spor etter borebille i bjelkelaget, samt et tynt lag med soppdannelse på undersiden av gulvet. Det er også flere fuktskjolder, og det ble målt høy fuktighet på befaringsstidspunktet.

TE 3 Etasjeskille/gulv mot grunn

Kostnadsestimatet gjelder utbedring av fukt- og skadedyrrelaterte forhold i kjelleren, inkludert borebille, sopp og nødvendige reparasjoner. Eventuelle tillegg som pigging av gulv med ny påstøp er ikke medregnet.

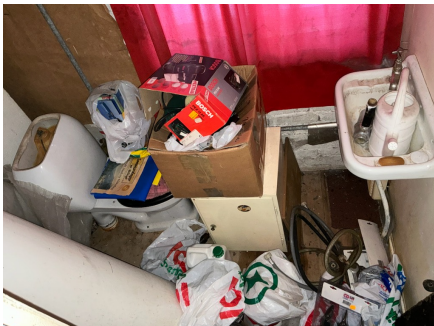
- ! **Spesialrom > Underetasje > Toalettrom > Overflater og konstruksjon** [Gå til side](#)
Toalettrom har ingen ventilering fra rommet, NS 3600 krever mekanisk avtrekk for å kunne gi TG 0/1.
Det er avvik:

TG 3 Overflater og konstruksjon

Manglende ventilering kan føre til dårlig inneklima, opphopning av fukt og lukt, samt økt risiko for fuktskader og muggdannelse.

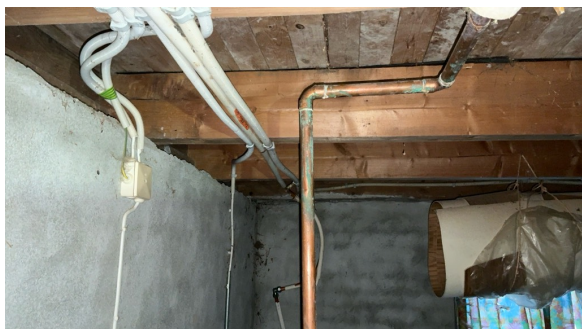
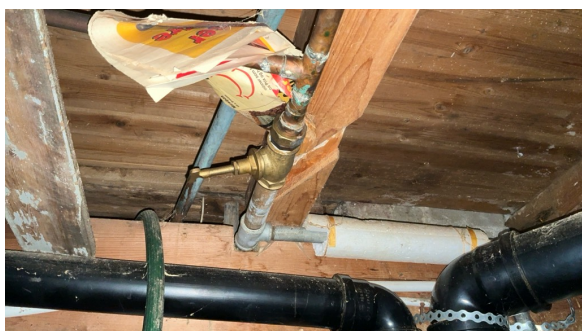
- ! **Tekniske installasjoner > Vannledninger** [Gå til side](#)
Mer enn halvparten av forventet brukstid er passert på innvendige vannledninger.
Det er irr på rør.
Det er påvist at vannrør som er utsatt for kulde har mangelfull isolering.

Vannrørene ble ikke kontrollert for lekkasjer eller funksjonstestet da vanntilførselen til boligen var stengt på befaringstidspunktet. Det er derfor ikke mulig å vurdere tilstanden på eventuelle skjulte feil eller lekkasjer under denne befaringen. Årsaken til at vanntilførselen var stengt er ikke opplyst.

TG 2 Vannledninger

Vannrørene bør kontrolleres for lekkasjer og tilstand når vanntilførselen er åpnet, for å avdekke eventuelle skjulte feil eller lekkasjer.

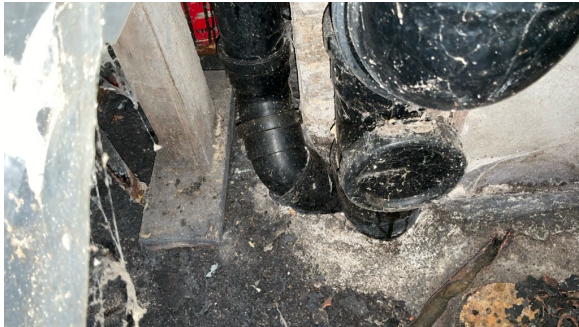
TG2 Avløpsrør

Synlige avløpsrør er av plast, samt noe støpejern under vask på kjøkken.

Det er ikke behov for umiddelbare utbedringstiltak siden anlegget fungerer i dag, men ut ifra alder kan skader plutselig oppstå på eldre avløpsrør. Konsekvensen er at bygningsdelen har begrenset gjenværende brukstid, og det er økt risiko for lekkasjer eller driftsproblemer.
