SMIEBAKKANE 7

Horisontaldelt tomannsbolig over 4 plan.
Sentralt og flott beliggenheit

Tilstandsrapport

HEL TOMANNSBOLIG:

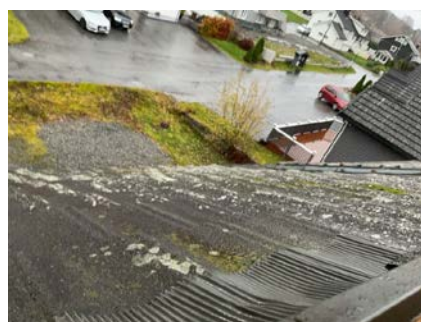
- Det er avvik:
- Det er påvist bulker i enkelte metallplater på taktekking.

Mose/groe

Anbefaler rengjøring og undersøke bulka plater nærmere. Utskiftning av plater kan bli nødvendig.

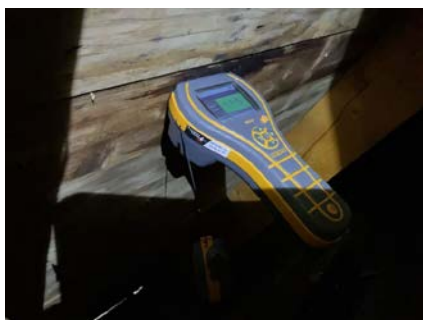
- Det er påvist fuktskjolder/skader i takkonstruksjonen.
- Det er registrert symptom på aktivitet fra skadedyr

På kryploft er det observert boremel, trolig etter aktivitet fra borebille. Det er observert fuktskjolder i taktro.

Fuktskjolde, normale fuktverdier

Fuktskjolder kan være fra før skifte av taktekkning, anbefaler normalt ettersyn. Anbefaler følge med på boremel, kan også være fra før skifte av taktekkning. Borebille gjør skade på trevirket og en bør følge med over tid om det skjer forandring i mengde boremel/aktivitet i boreganger (en metode kan være å tape over disse med maskeringstape for å følge med om tape blir tatt hull i).

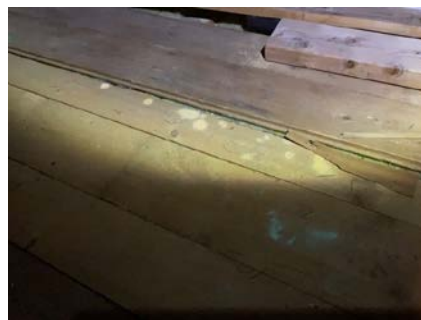
Boremel

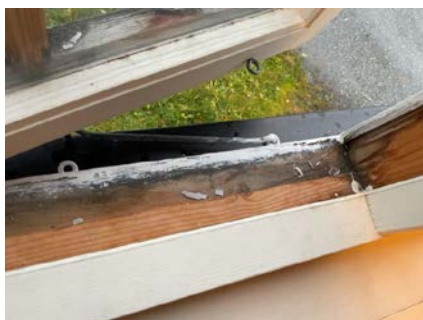
Det er påvist fukt/råteskade i vindu gavl nord (loft), værslitasje vindu gavl sør (loft). Vindua under tak for det meste med normal bruksslitasje, men stedvis med oppsprekt overflate/noe værslitasje. Kjøkkenvindua andre etasje har fuktskjolder i kobling og i karm. Innvendig kondensering/fuktskjolder på badvindu.

Kjøkkenvindu andre etasje

Det bør gjøres tiltak for å forbedre ventilasjonen i rom med vindu som viser tegn til innvendig kondensering (fuktmerker innvendig side), se også eget punkt ventilasjon.

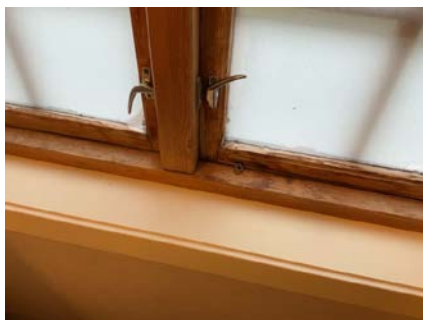
Bad andre etasje

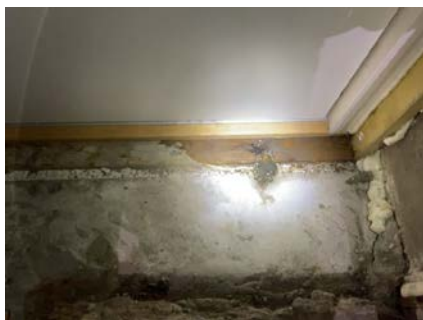
Kjellerdør nord har avslitte overflater og fukt/råteskade. Hoveddør leilighet andre etasje er ikke ferdigstilt med beslag og listverk. Altandør andre etasje: grunna bord/listersider, noe slitt i overflate, bør males. Kjellerdør øst: det er ikke montert beslag under, fukt/vann trenger inn jf. bilde.

Kjellerdør sør trekker fukt

Kjellerdør nord må byttes ut eller gjennomføres vedlikehold på for fortsatt bruk som enkel kjellerdør. Eier opplyser om at ny dør er innkjøpt for montering mot nord. Dørene med avvik på innsettsdetaljer må utbedres/ferdigstilles jf. nevnte avvik. Vedlikehold som forbehandling og maling må regnes med.

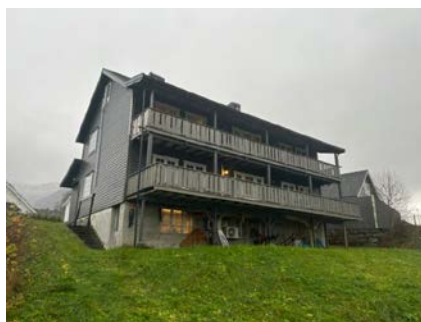
Altaner, oversikt

- Rekkverket er for lavt i forhold til dagens krav til rekkverkshøyder.
- Det er avvik:

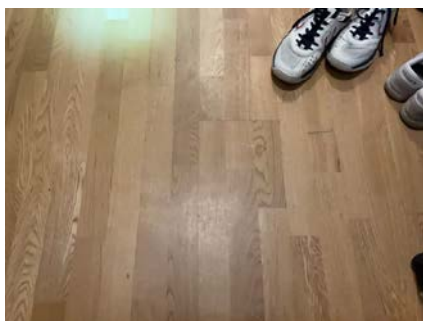
Slitasjegrad parkett

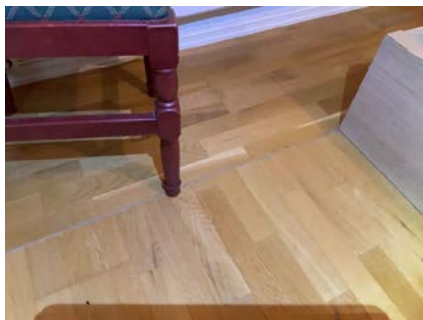
To leggeretninger/typer parkett soverom

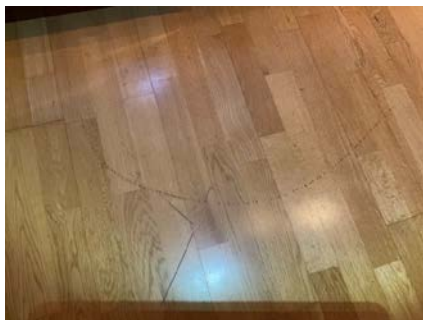
Skader/slitasjegrad kjøkken

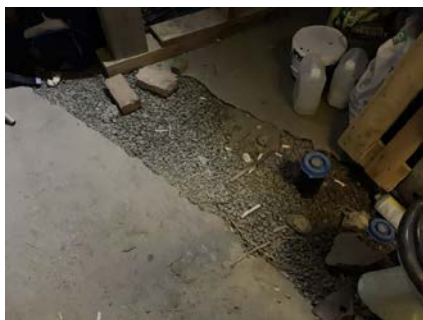
Singelunderlag på deler av gulv

Kostnadsestimat gjelder: nærmere undersøkelser av bjelkelag i kjeller, inklusiv eventuell supplering av støtter etc (bruk av kjeller vil begrenses av disse). Støyping av manglende golv på grunn. Nærmere undersøkelser om det er pågående aktivitet fra borebille/mott.

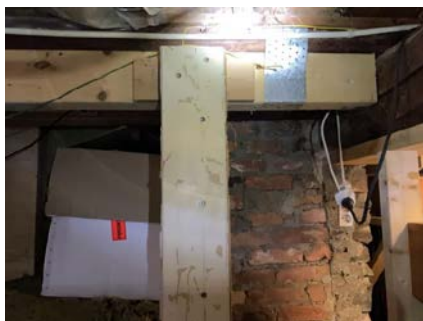
Stemplinger/provisoriske bæringar

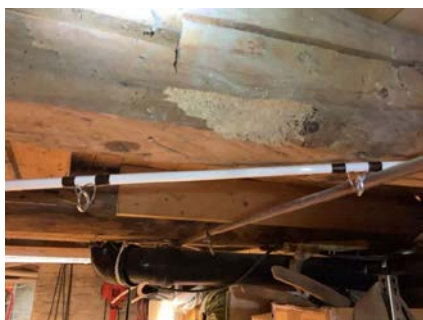
Skade etter borebille

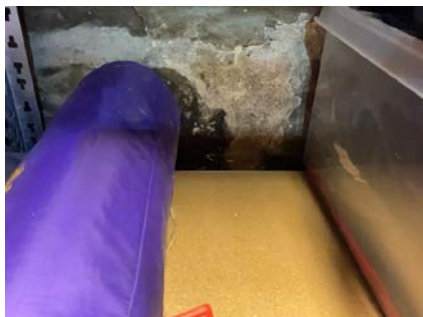
Saltutslag

- Det påviste fuktnivå gir grunn til å overvåke konstruksjonen jevnlig for å se utvikling over tid, og eventuelt foreta tiltak for å unngå fuktskader.

Se også egne punkt etasjeskille/gulv mot grunn, samt terrengforhold og drenering. Kjelleren har begrensa bruksmuligheter og lagring av gjenstander kan være forbunde med risiko for mugg etc.

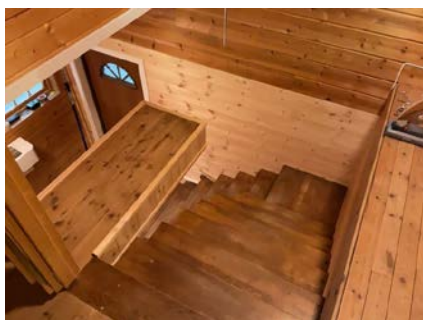
Trapp uten sikring

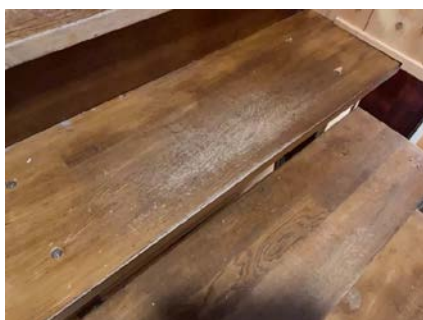
Slitasjegrad

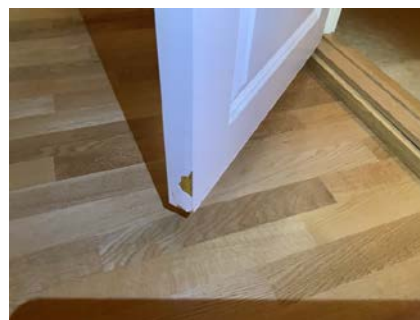
Avvik kantlist

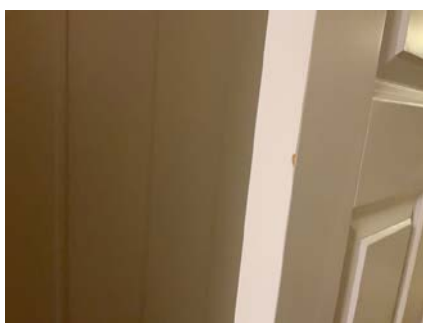
Sår kantlist

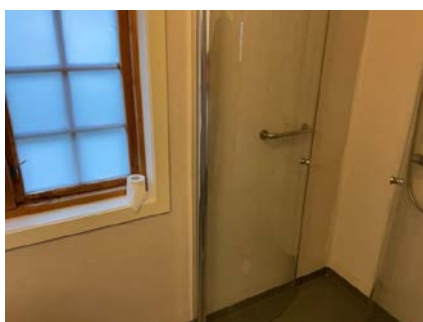
Vindu i våtsonen

Det blir brukt dusjvegger, men vinduet er i våtsonen, varsom bruk kreves. Belegg uten vedheft til underlaget/luftrom bak vil være utsatt for skader/utettheter. Skjolder undersøkes nærmere for årsak, om det er eldre skade kan maling av tak være tiltak.

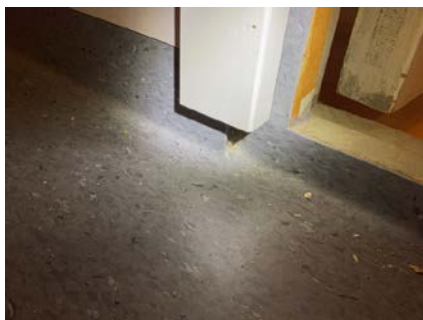
Smyg ikke sveist

Ved fortsatt bruk av rommet anbefales det å gjøre tiltak for å sikre mot at eventuelt lekkasjevann finner veien ut dør og til resten av boligen.

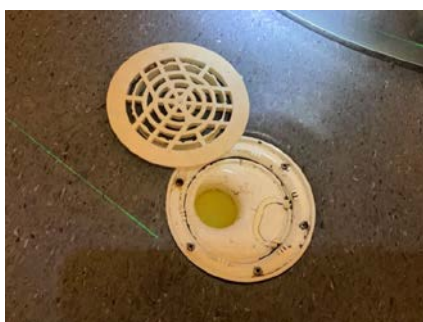
Badet er 16 år gammalt og med ulike typer avvik, fornying av badet må vurderes for for å lukke avvik.

Sluk med vinylbelegg i klemring

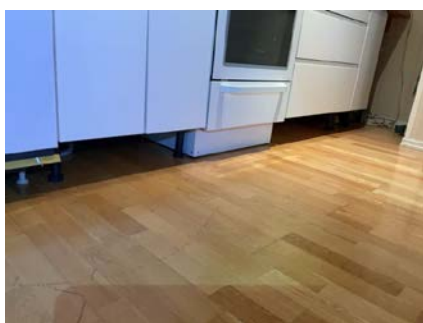
Sokkel ikke montert/ferdigstilt.

Vedlikehold og utbedringer av sokkel og benkeplate, en må også regne med normalt vedlikehold som justering av hengsler/skuffer.
