BOLSETHVEGEN 10

ÅLESUND - Enebolig i Spjelkavika med to leiligheter

Tilstandsrapport

Befaringsdato: 31.01.2023

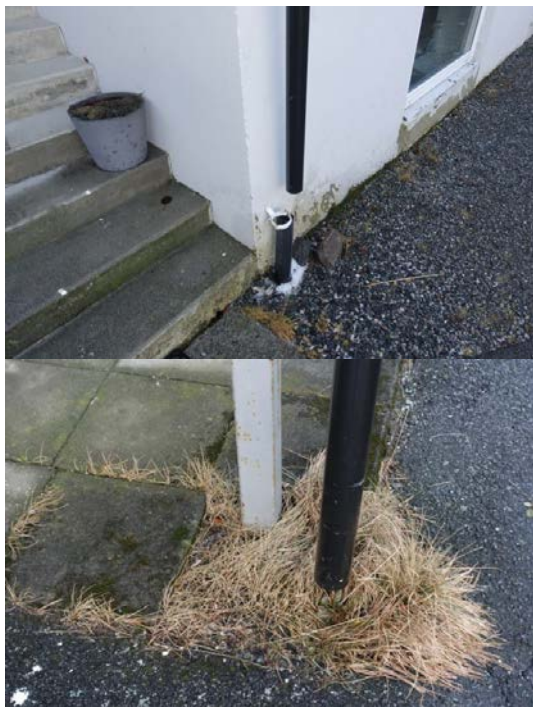
TG 2

Det er observert renner og beslag av metall. Renner og beslag er fra byggeår.

- Det mangler snøfangere på hele eller deler av taket, men det var ikke krav om dette på byggemeldingstidspunktet.
- Det er avvik:
- Det er ikke tilfredsstillende bortledning av vann fra taknedløp ved grunnmur.

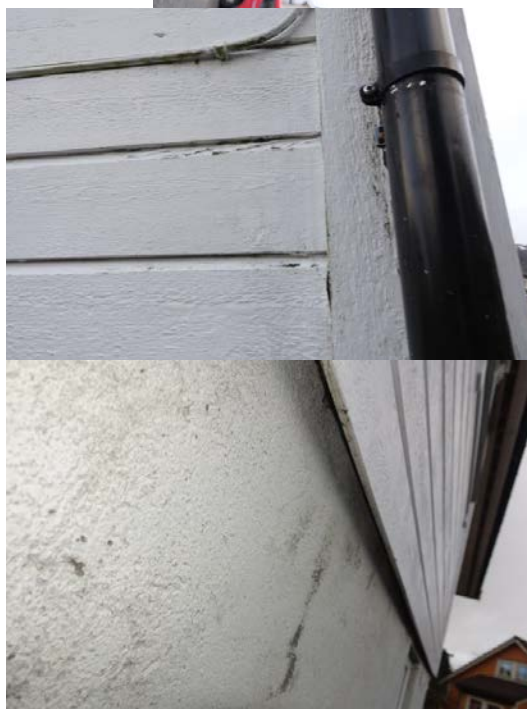
TG 2

Yttervegger i trekonstruksjon fra byggeår med liggende bordkledning.

- Det er værslitt/oppsprukket trevirke/trepaneler.
- Det er ingen eller liten lufting i nedre kant av kledning mot grunnmur.

- Det må foretas tiltak for å lukke avviket.
- Det bør foretas tiltak for å bedre lufting av kledningen.

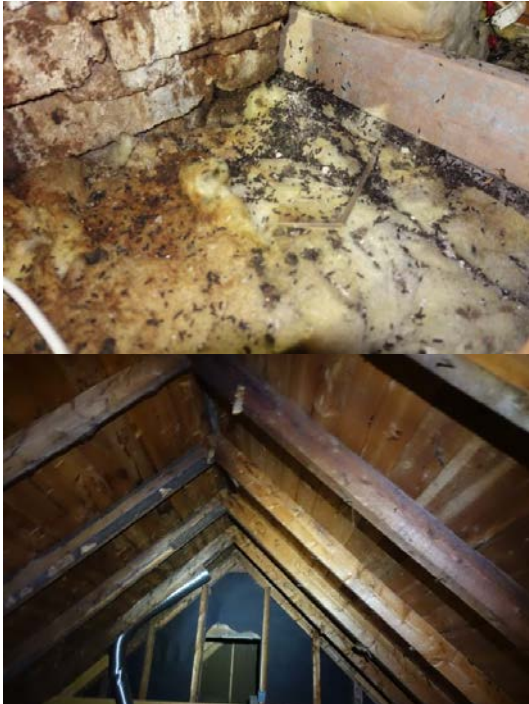
TG 2

Saltak med takkonstruksjon av sperretak. Undertak av bordtak/ taktro. Takkonstruksjonen med undertak er fra byggeår.

Det er foretatt besiktigelse av konstruksjonen på kryploftet. Det er en del eldre merker etter fukt i undertaket og i taktroet.

Det er stedvis registrert mangelfull isolering og det er observert en del muselort el. ved pipen.

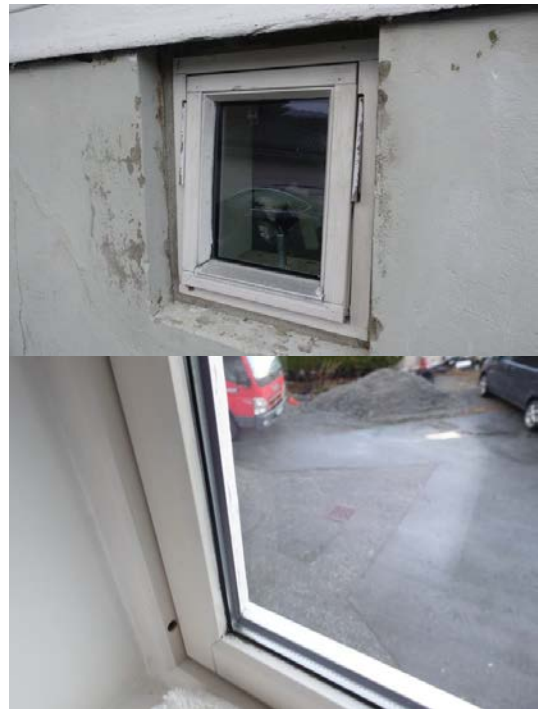
TG 2

Det er observert vinduer av forskjellig type og med forskjellig alder i boligen. Det er i hovedsak observert vinduer av tre med 2 lags isolerglass. som trevinduer i stor grad fra 1990 tallet og neon fra tidlig 2000 tallet.

- Karmene i vinduer er slitte og det er sprekker i trevirket.

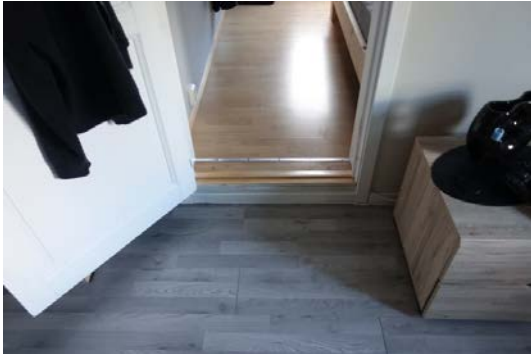
TG 3

I underetasjen er det pigget gulv, altså betongplate, ellers er det etasjeskille av trebjelkelag.

- Målt høydeforskjell på over 30 mm gjennom hele rommet. Tilstandsgrad 3 gis med bakgrunn i standardens krav til godkjente måleavvik.

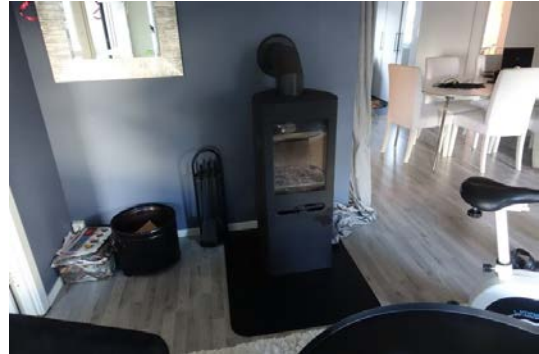
TG 2

Eldre pipe, antas å være av tegl eller betongmurstein med puss. Pipen er trolig fra byggeår. Det er tilsluttet peisovn i stuen.

- Det er påvist brennbart materiale nærmere enn 300 mm fra sotluke/feieluke.
- Mer enn halvparten av forventet brukstid er passert på pipe.

- Det må foretas tiltak for å lukke avviket.
- Tidspunkt for piperehabilitering nærmer seg.

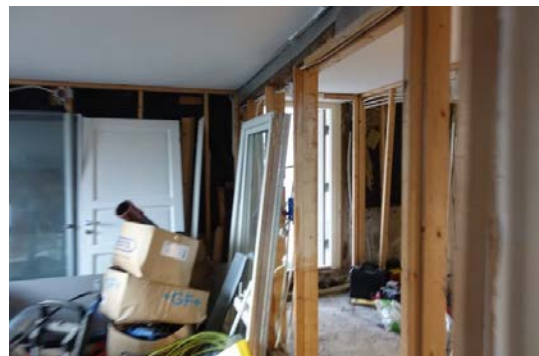
TG 2

I underetasjen er det noe rester etter betong og med piggede gulv. vegger er med fri mur. Det er startet gjenoppbygging av kjelleren med egen leilighet.

- Det er påvist indikasjoner på noe fuktgjennomtrenging inn i kjellermur.
- Det er påvist indikasjoner på noe fuktgjennomtrenging i kjellergulv.

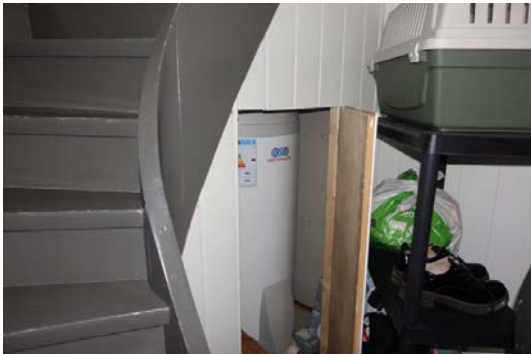
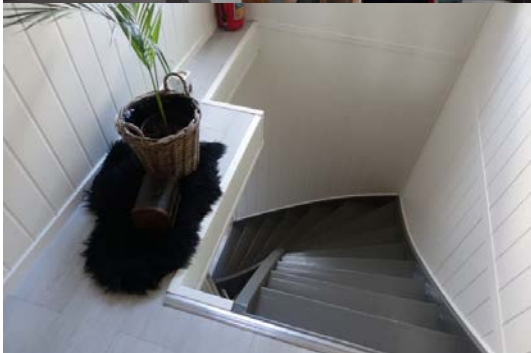
TG 3

Det er montert en malt tretrapp fra hovedetasjen til loftet. D

- Det er ikke montert rekkverk.
- Det mangler håndløper på vegg i trappeløpet.

- Rekkverk må monteres for å lukke avviket.

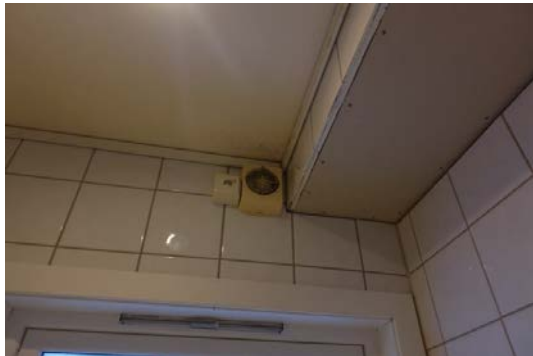
TG 2

Det er elektrisk styrt vifte.

- Det må foretas tiltak for å lukke avviket.
- Det bør etableres tilluft til våtrommet.

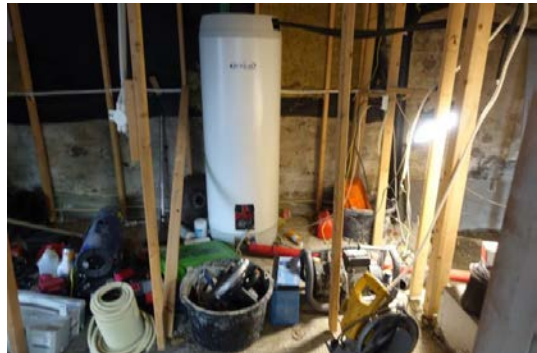
Vannrør i boligen er med rør med kobber samt en del opplegg med rør i rør på observerte steder i kjelleren. Det kan være innslag av rør i andre materialer.

Røropplegget i boligene er med forskjellig alder.

- Mer enn halvparten av forventet brukstid er passert på innvendige vannledninger.

- Det er ikke behov for utbedringstiltak siden anlegget fungerer i dag, men ut ifra alder kan skader plutselig oppstå på eldre anlegg.
