# ØYRAVEGEN 6

VIK - Sentrumsnær tomannsbolig som i dag er brukt som enebolig med garasje og terrasse!

# Tilstandsrapport

📍 Øyravegen 6, 6230 SYKKYLVEN

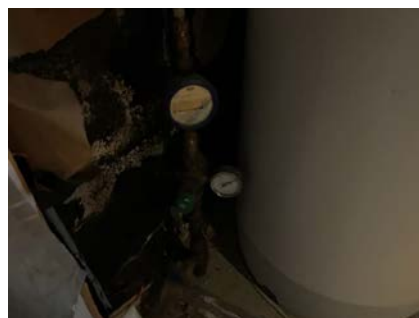
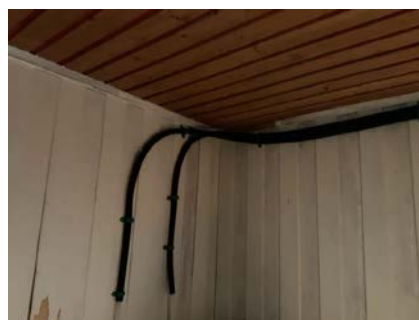
## TG 2 Avløpsrør

- Mer enn halvparten av forventet brukstid er passert på innvendige avløpsledninger.
- Det er påvist at avløpsrør av jern har rustskader.
