BAUTEVEGEN 69

HJØRUNGAVÅG - Særegen einebustad over 3 plan med romsleg hage

Tilstandsrapport

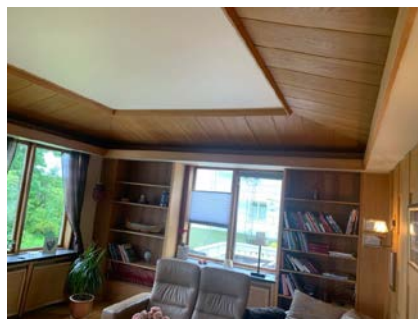
Oversiktsbilde overflater stue

- Det er påvist skader på overflater.

Hovedetasje og andre etasje har mye fin tilstand med normal brukslitasje, men det er noen avvik som overflater som mangler overflatebehandling, sår i veggoverflater, gliper i belegg, sår i takflater, stedvis slitasje/skade i parkett.

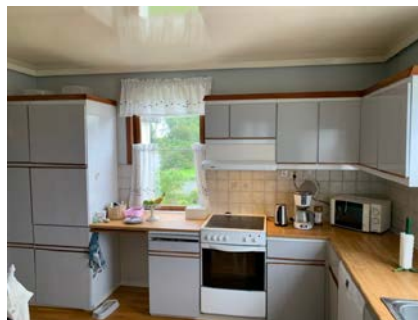
Oversiktsbilde kjøkken

TG 2
