TEIGEVEGEN 57

HAREID - Sentrumsnær og praktisk leilighet på eit plan nær sentrum

Befaringsdato: 22.10.2024

Rapportdato: 05.11.2024

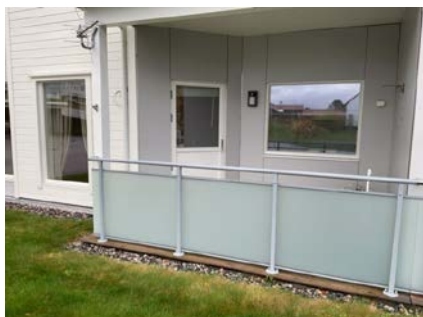
TG 1 Balkonger, terrasser og rom under balkonger

Boligen har terrasse med utgang fra stue. Terrassebordsgulv av impregnerte materialer på lekter over betongplate. Rekkverk i glass og metall.

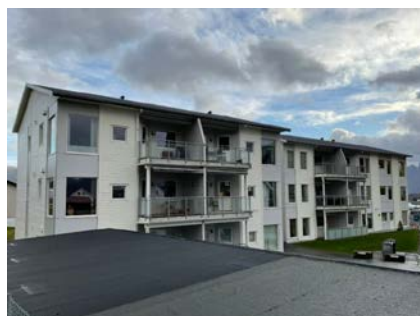
TG 2 Enkel beskrivelse fellesdeler:

Leilighetsbygg i 3 etasjer og kjeller. Kjeller med grunnmur i betong, golv på grunn i betong. Hulldekker av betongelementer mellom kjeller og plan 1. Trebjelkelag med lyd/brann-krav mellom etasjene, jf. eieropplysninger. Det er bindingsverksvegger med utvendig kledning av fasadeplater og liggende bordkledning. Takkonstruksjon med w-takstoler, taktro av trebord jf. tidligere salgsoppgave. Det er folie/membran-taktekking. Takrenner, nedløp og beslag i aluminium. I følge eieropplysninger er det vannbåren varme i gulva forsynt fra felles luft-vann-varmepumpe. Leilighetsbygget har svalganger i betong og stålkonstruksjon, i innvendige tak/takoverbygg er det fasadeplater. Rekkverk i metall og glass. Utvendig trapp i trekonstruksjon. Midt i bygget er det innvendig trappehus og heis. Utvendig er det asfalterte veier/plasser, forstøtningsmurer, carportanlegg og grøntareal. Felles avfallshåndtering, felles bod-anlegg og tekniske rom i kjeller.

Kontakt sameie for opplysninger om vedlikeholdsstatus/vedlikeholdsplan.

Kostnadsestimat: Ingen umiddelbar kostnad

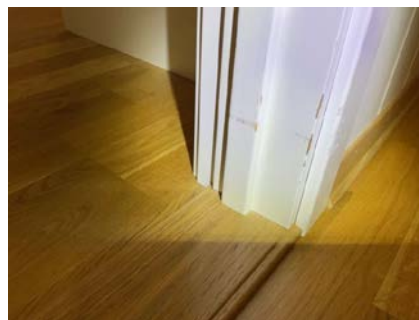
Vurdering av avvik:

- Det er påvist avvik som tilsier at det bør foretas tiltak på enkelte dører.

Dørene har stort sett normal bruksslitasje, ei dør som tar i karm, skader/sår på karmen to av dørene, noe slitasje i overflate rundt skilt/vridere.

Oversiktsbilde

Utbedringer av nevnte avvik må regnes med.

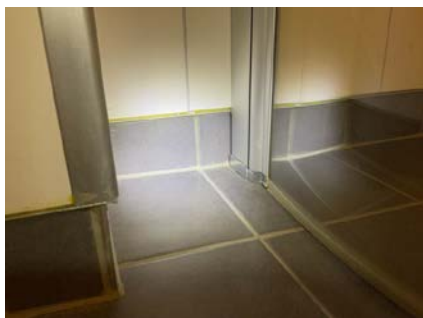
Det er mangler ved fuging mellom bunnprofil og baderomsplater flere steder, også i dusjsone, her buler det litt i skjøt mellom to plater. Fuktindikator slår ut nedre del dusjsone.

Mangler fuge ved dusj

For våtromsplater er det viktig å jevnlig kontrollere at fuger er intakte, ved åpninger i fuger kan vann trekke inn og bak fuge, følge profilen og gi fuktbelastning og fuktskader på platene. Det er observert bulning i plateskjøt som kan tyde på noe fuktpåvirkning, fuger må utbedres.

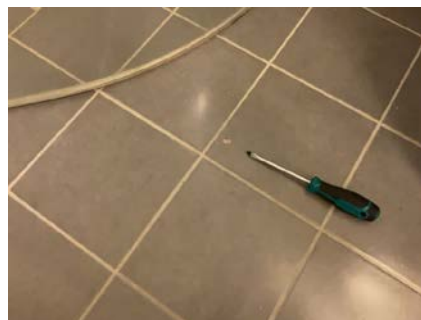
Riss fuge rundt slukramme, skade i flis utenfor dusjsone.

Skade gulvflis

- Fuger bør skiftes ut.

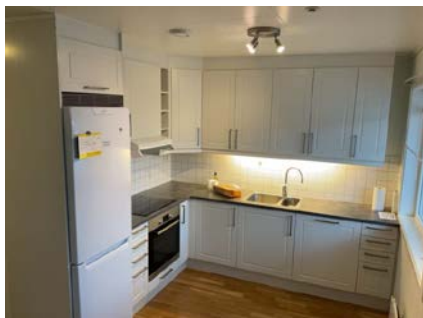
Kjøkkenet har innredning med profilerte fronter. Benkeplaten er av laminat med nedfelt vaske- og skyllekum, ett-greps blandebatteri. Det er flis mellom benkeplate og overskap. Det er induksjonstopp, komfyrvakt, steikeovn, oppvaskmaskin og lekkasjesikring. Utsparing/plass for kjølfrysenskap. Ventilator med avtrekk ut.

Oversiktsbilde

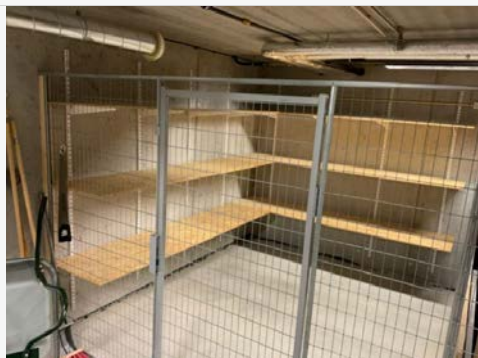
Bod i felles anlegg:

**Anvendelse**

Lagring

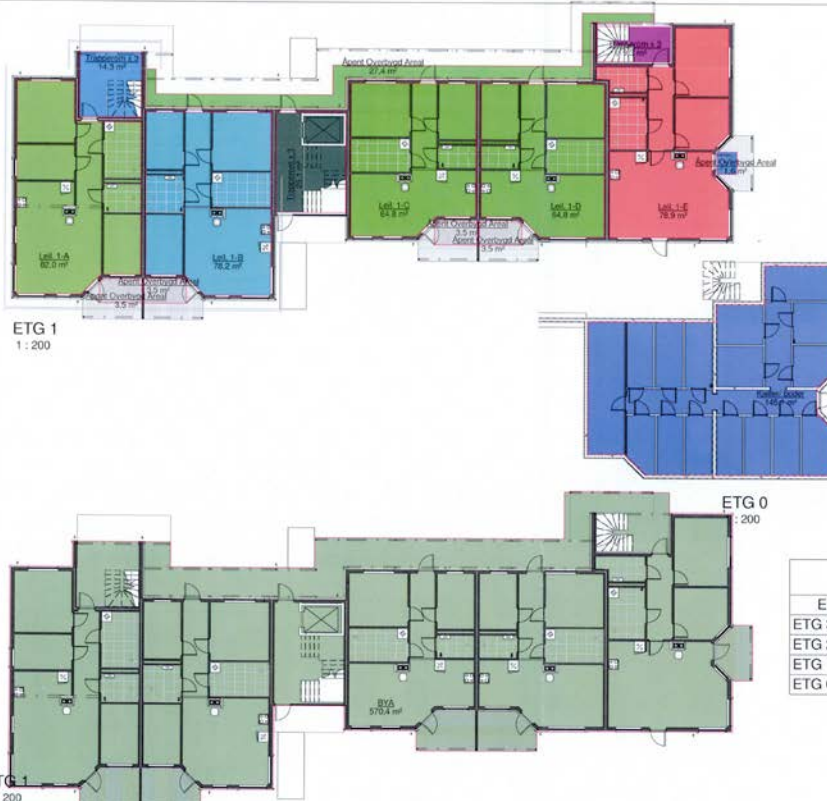
BYA	
570 m ²

BRA			
Etasje	Areal		
Kjeller/ bodar	145 m ²		
Leil. 1-A	82 m ²		
Leil. 1-B	78 m ²		
Leil. 1-C	65 m ²		
Leil. 1-D	65 m ²		
Leil. 1-E	79 m ²		
Leil. 2-A	82 m ²		
Leil. 2-B	78 m ²		
Leil. 2-C	65 m ²		
Leil. 2-D	65 m ²		
Leil. 2-E	79 m ²		
Leil. 3-A	82 m ²		
Leil. 3-B	78 m ²		
Leil. 3-C	65 m ²		
Leil. 3-D	65 m ²		
Leil. 3-E	79 m ²		
Trapperom x 3	143 m ²		
Åpent	127 m ²		
Overbygd Areal	1520 m ²

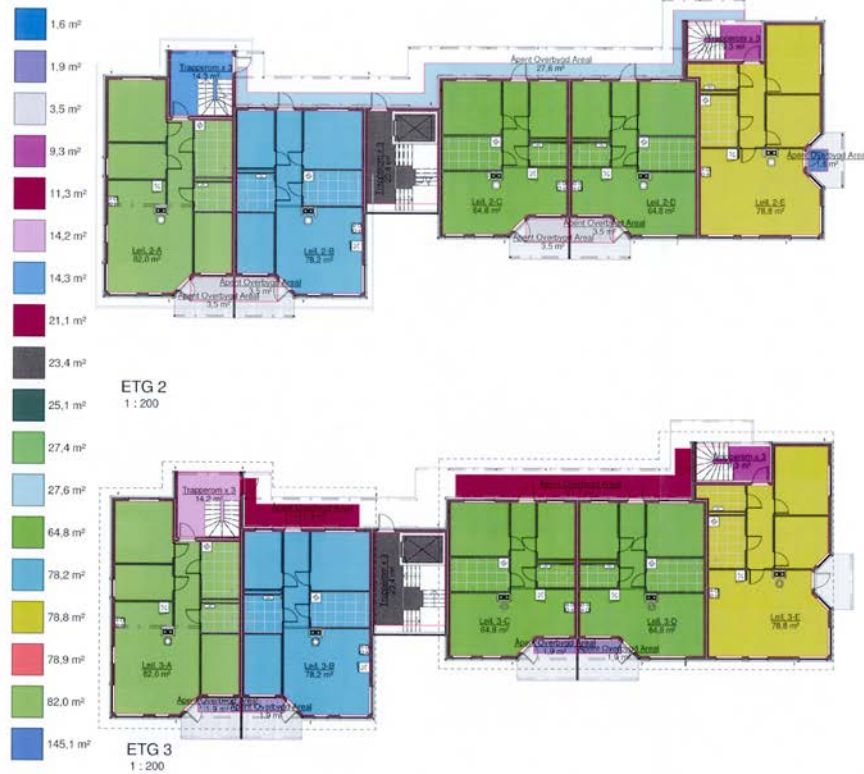
TELTANSVARER	Wk.
Boligblokk	1 : 200
FASE	Byggemelding
PROSJEKT NR.	8215
REV.	07

P-ROM	
Leilighet	Areal
Leil. 1-A	77,3 m ²
Leil. 1-B	72,4 m ²
Leil. 1-C	60,9 m ²
Leil. 1-D	60,9 m ²
Leil. 1-E	74,1 m ²
Leil. 2-A	78,6 m ²
Leil. 2-B	73,5 m ²
Leil. 2-C	60,9 m ²
Leil. 2-D	60,9 m ²
Leil. 2-E	74,1 m ²
Leil. 3-A	78,6 m ²
Leil. 3-B	73,5 m ²
Leil. 3-C	61,9 m ²
Leil. 3-D	62,0 m ²
Leil. 3-E	74,1 m ²

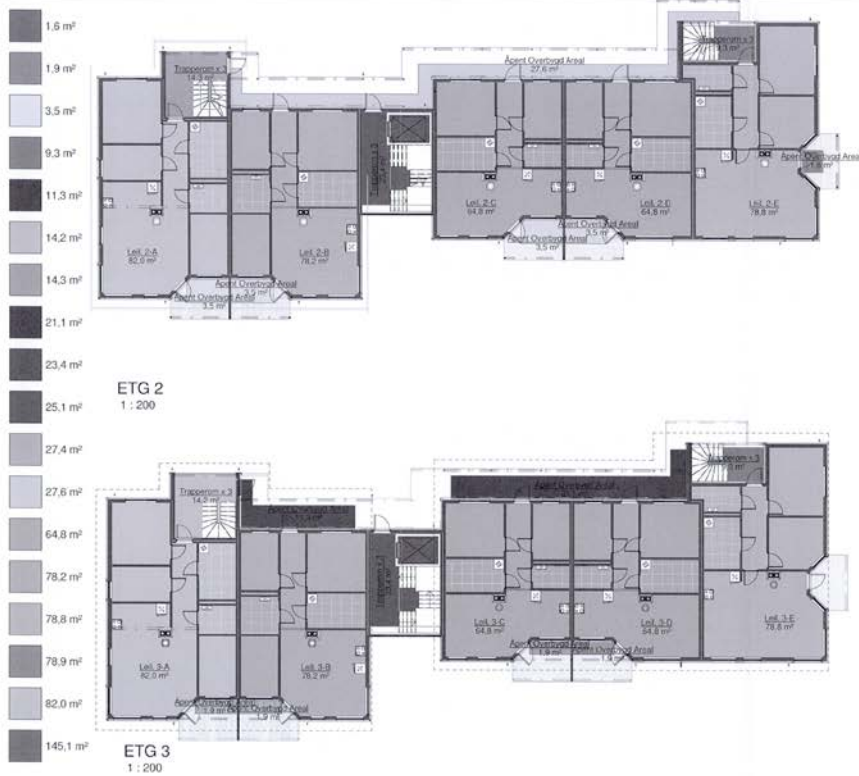
TELTAKHVER	MÅL
Boligblokk	1 : 200
FASE	Byggemelding
PROSJEKT NR.	8215
REV.	07

P-ROM	
Leilighet	Areal
Leil. 1-A	77,3 m ²
Leil. 1-B	72,4 m ²
Leil. 1-C	60,9 m ²
Leil. 1-D	60,9 m ²
Leil. 1-E	74,1 m ²
Leil. 2-A	78,6 m ²
Leil. 2-B	73,5 m ²
Leil. 2-C	60,9 m ²
Leil. 2-D	60,9 m ²
Leil. 2-E	74,1 m ²
Leil. 3-A	78,6 m ²
Leil. 3-B	73,5 m ²
Leil. 3-C	61,9 m ²
Leil. 3-D	62,0 m ²
Leil. 3-E	74,1 m ²

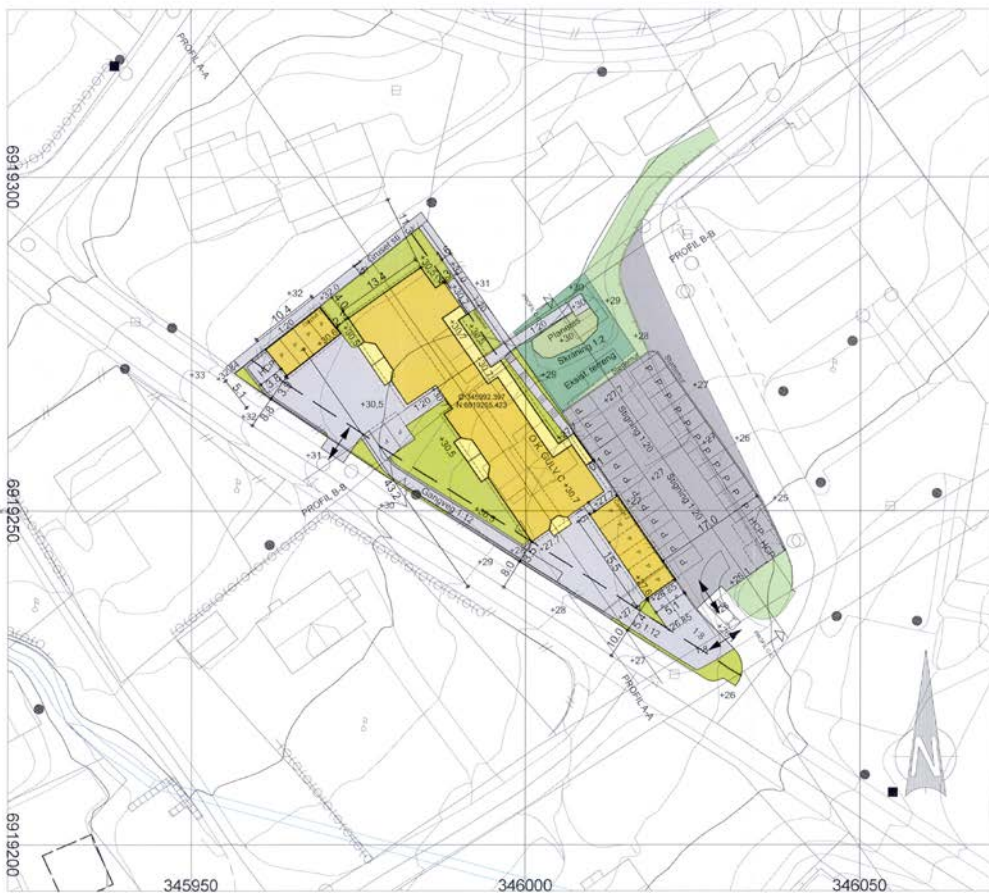
Prosjektinformasjon			
Prosjekt: 12254 /13119			
Prosjektbeskrivelse:			
Arbeid:			
LEITE HOWDEN			
<small>REGULERING AV TILBEHØRSANLEGG KOMMUNALE ANLEGG OG TILBEHØRSANLEGG</small>			
Tilbygger: Total-Bygg AS			
Regulering: Hareid			
Område Nummer: 41 17 Hareid			
Type tegning: Profil c-c			
Prosjektnummer:	Tegning nummer:	Blad:	Skala:
2254	04		1:
Dato utgitt:			
LEITE HOWDEN		Tegning dato:	Kontroll dato:
<small>REGULERING AV TILBEHØRSANLEGG KOMMUNALE ANLEGG OG TILBEHØRSANLEGG</small>		04.11.2013	04.11.2013
<small>ANSVARLIG ARKITEKT</small>		Signatur:	Signatur:
<small>ANSVARLIG INGENIØR</small>		Mattis	
Denne tegning er beskyttet etter lov om åndsverk av 12.09.1967 og må ikke benyttes uten skriftlig samtykke. ©

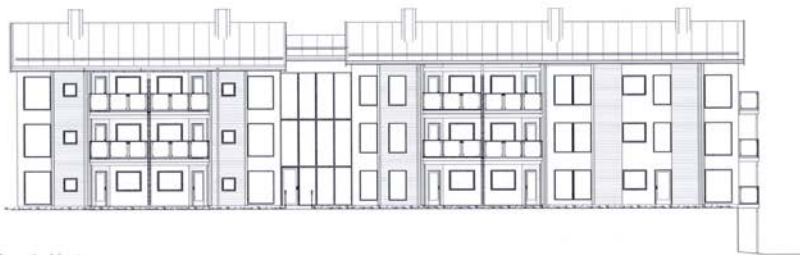
-Fasade Vest
1 : 200

PROSJEKT	8215 Brekkebakke	TEKNAIDT	Boligblokk	MAK	1 : 200
TEGN. ANSV. KJØLD	Fasade nord, sør	FASE	Byggemelding	PROSJEKT NR.	8215 - 13
ARKT. AKT	Ståle Leite	DATE	15.11.13	TEGN.	TGS / IK
