VIKEGEILA 6

ØRSTA - Sjarmerande enebolig beliggande i rolige omgivelser. Flott opparbeidd tomt

VELKOMMEN TIL VIKEGEILA 6

Tilstandsrapport

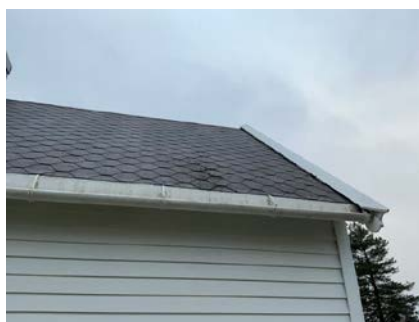
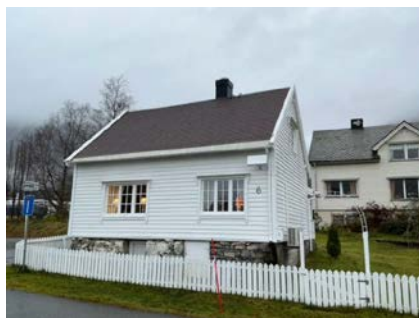
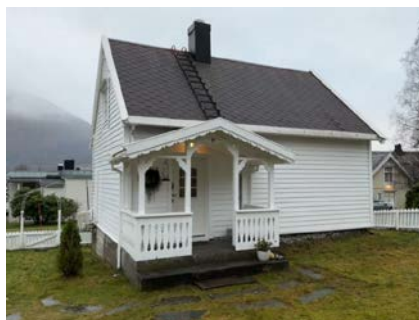
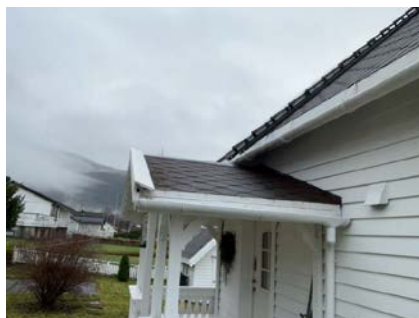
Type, alder, og tilstand på undertak er ukjent, vi anbefaler derfor nærmere undersøkelser av dette.

Rengjøring og fjerning av mose fra tak kan være med på å forlenge levetiden til taktekingen. Det kan også monteres kobberband på mønet for å forhindre ytterligere tilvekst av mose.

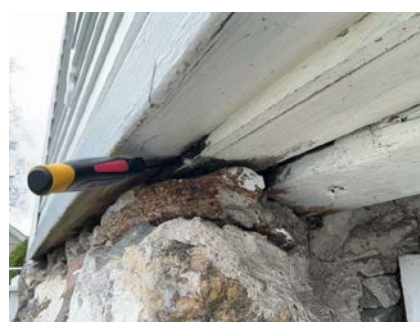
- Det er ingen eller liten lufting i nedre kant av kledning mot grunnmur.
- Det er påvist fuktskader i veggkonstruksjonen.
- Det er påvist spredte råteskader i bordkledningen.

Det er råteskader i treverk og bordkledning i underkant mot grunnmur. Det er synlig asfalt vindtettplate under kledning på vegg mot sør, det var ikke mulig å se oppbygging av veggen. Isolasjon er dårligere enn dagens krav.

Det må påregnes å skifte ut råteskadet treverk i konstruksjon og bordkledning.

Siden eldre hus ikke er isolert etter dagens standard anbefaler vi ytterligere undersøkelse, og eventuelt tiltak for å forbedre lufting av kledning og etterisolering av boligen.

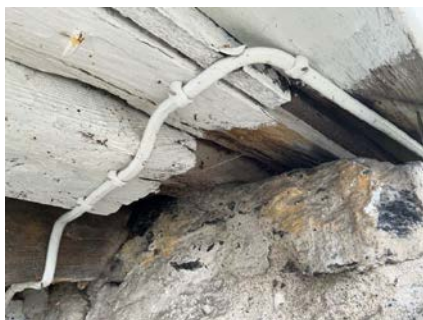
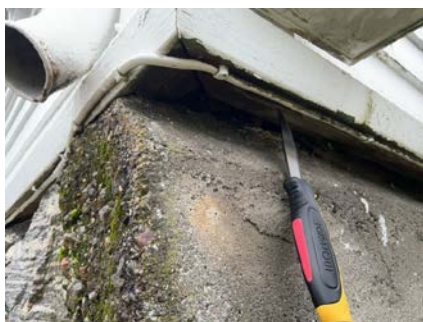
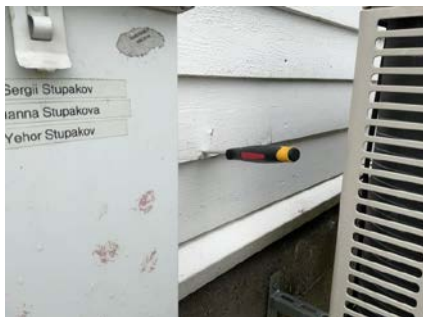
TG IJ Takkonstruksjon/Loft

Punktet må sees i sammenheng med Taktekking

Type, alder, og tilstand på takkonstruksjon er ukjent, vi anbefaler derfor nærmere undersøkelser av dette.

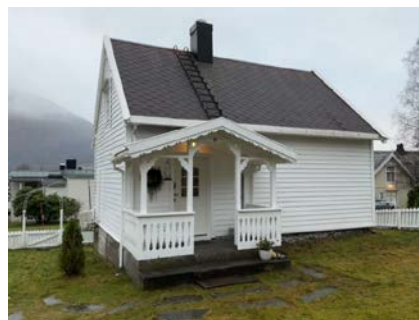
TG 3 Vinduer

I boligen er det malte trevindu med 2-lags glass og malte trevindu med koblet glass.

- Det er påvist at enkelte vinduer er vanskelig å åpne/lukke.
- Det er påvist noen glassruter som er punktert eller sprukne.
- Det er påvist tegn på innvendig kondensering av enkelte vindusglass.
- Det er påvist vinduer med fukt/råteskader.
- Karmene i vinduer er slitte og det er sprekker i trevirket.

På grunn av alder på vinduer, manglende isoleringsevne og registrerte avvik, må det påregnes å skifte ut flere vinduer i boligen.

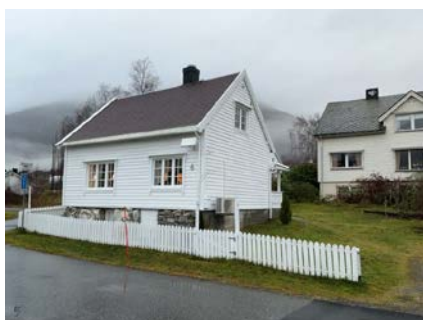
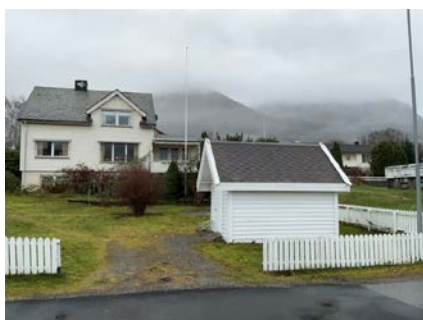
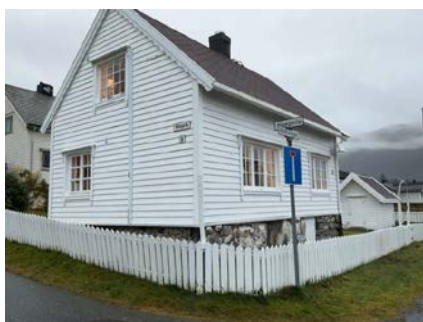
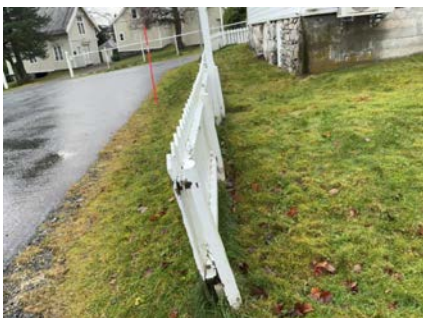
Rekkverkshøyde er målt til ca 83 cm, dagens krav er 100 cm. Noen steder går rekkverksbord helt ned på betongplate, og enkelte rekkverksbord er råteskadet i nederste kant.

Gjerdet er slitt, det er løst og ikke festet forsvarlig festet. Bord går helt ned til terreng, og har noen råteskader og avskallet maling.

Utskifting av råteskadet rekkverksbord må påregnes, rekkverksbordene bør samtidig skjæres i underkant slik at det blir litt avstand mellom rekkverk og betongplate.

Noe vedlikehold må påregnes. Utskifting av bord som er råteskadet, skraping og maling. Gjerde som er løst må festes. Bord bør sages i underkant slik at de ikke går helt ned til terreng, alternativt kan det renskes vekk gress og jord under gjerdet.

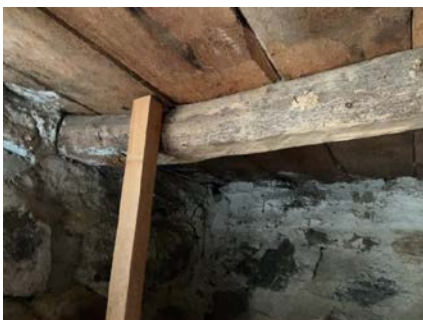
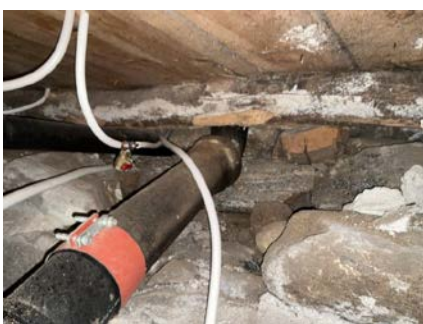
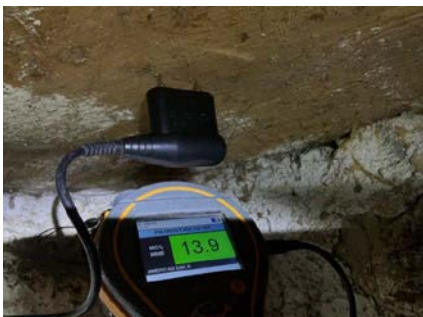
- Det er ikke tilfredsstillende ventilering av krypkjeller.
- Det er registrert skader etter aktivitet av skadedyr
- Det er stedvis påvist fuktnivå som tilsier at konstruksjonen kan ha fuktskader.
- Det er manglende fuktsperre på bakken.

- Noe misfarging på treverket, målt fukt i bjelker, målt ca 17 %.

- Det er åpninger i grunnmur og rundt dør som gjør det mulig for skadedyr å komme inn.

- Fuktsperre på bakken bør etableres.
- Konstruksjonene må sikres mot råte, sopp og skadedyr.
- Bedre ventilering må etableres.
- Overvåk konstruksjonen jevnlig. Avviket kan medføre behov for tiltak, men bør observeres over tid.

Krypkjeller må undersøkes nærmere, utbedring må påregnes.

Montering av ventiler og sikre mot skadedyr.

- Gjennomføre ytterligere undersøkelser og foreta utbedring av skade.

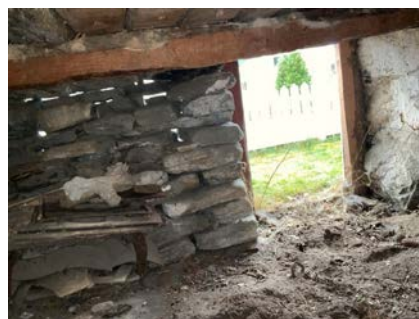
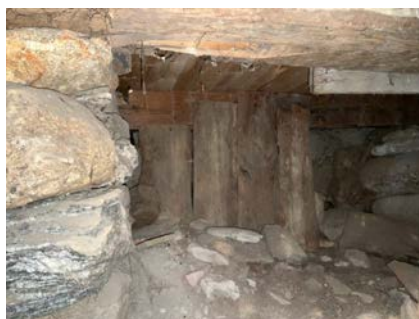
TG 3 Krypkjeller - mot øst

Under boligen er det krypkjeller under trebjelkelag. Det er uten støpt gulv, dvs. har jord/steingulv og er uten dampsperre. Tilkomst til krypkjeller via dør/luke i grunnmur. Varierende takhøyde, ca 1 m ved inngang. Det var ingen lufteventiler i krypkjeller.

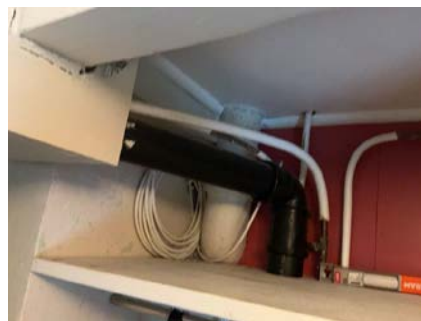
Hovedvannledninger ligger åpent i krypkjeller, og kan medføre fare for frost.

- Det er ikke behov for utbedringstiltak siden anlegget fungerer i dag, men ut ifra alder kan skader plutselig oppstå på eldre anlegg.
- I forbindelse med oppgradering av våtrom vil det være naturlig med utskiftning av rør.
- Tidspunkt for utskiftning av avløpsrør nærmer seg.
- Skal avviket lukkes må løsning på lufting av kloakk dokumenteres/fremvises.

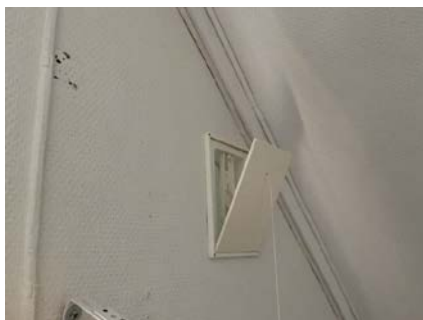
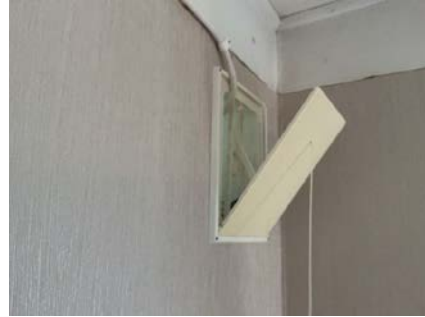
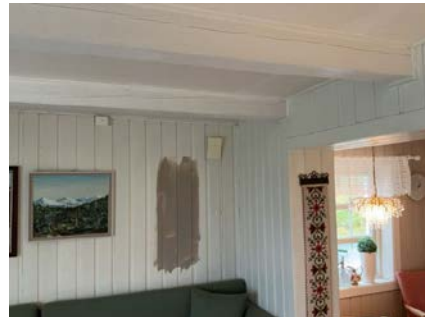
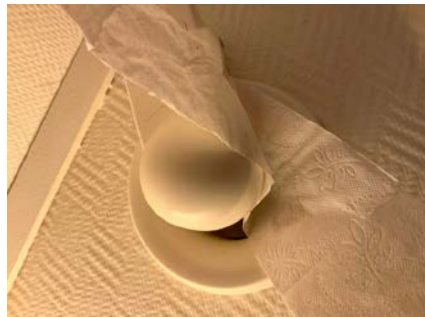
TG 1 Andre VVS-installasjoner

Luft til luft varmepumpe er montert med innedel i stuen. Eier opplyste på befaringen at varmepumpen ble montert av fagfolk i 2018, det foreligger ikke dokumentasjon.

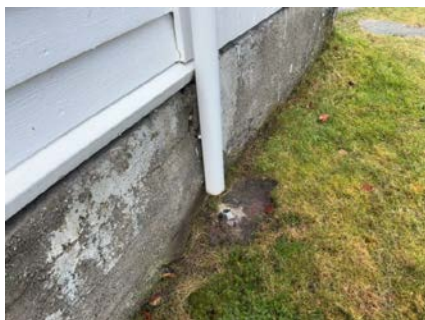
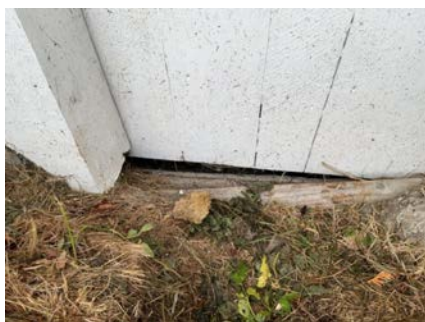
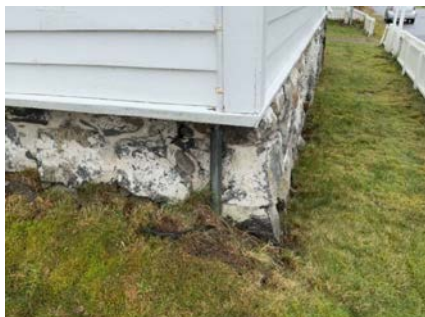
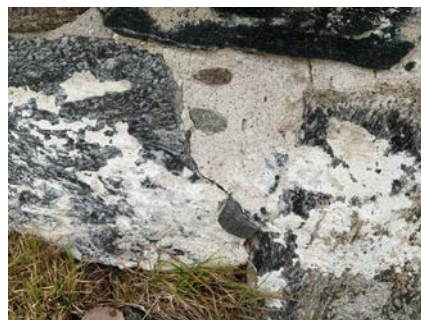
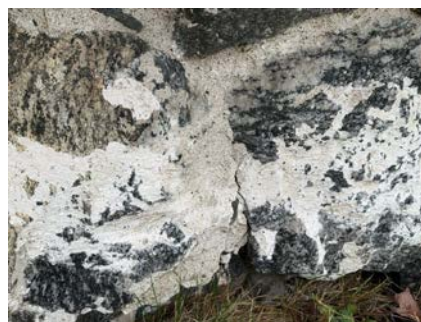
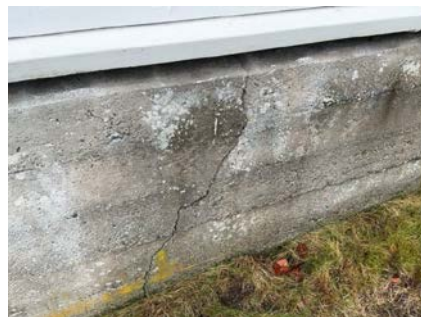
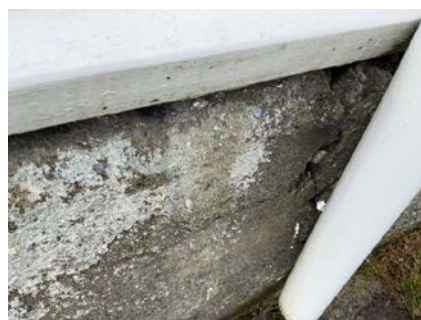
TO.2 Grunnmur og fundamenter

Boligen har grunnmur av naturstein og betong.

- Grunnmuren har sprekkdannelser.

Mindre riss og sprekker vil alltid forekomme i støpte og murte konstruksjoner. I dette tilfellet er det konstatert riss i normalt forekommende omfang ut fra alder på muren.

Sprekkene har oppstått på steder som er normalt for alderen, vi tilrår at sprekker kan overvåkes og undersøkes nærmere om en registrerer utvikling.

- Det er påvist mindre sprekker og/eller skjevheter i muren.

- Det er ikke behov for utbedringstiltak.

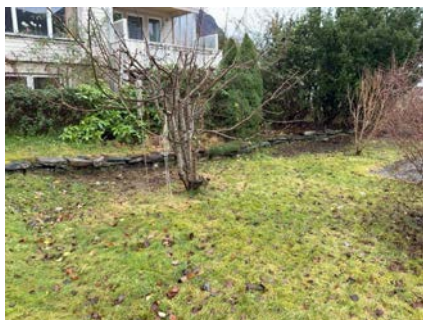
- Mer enn halvparten av forventet brukstid er passert på utvendige avløpsledninger.
- Mer enn halvparten av forventet brukstid er passert på utvendige vannledninger.

Det er ikke gitt spesielle opplysninger type/alder på rør for utvendige vann og avløpsledninger. Tilstandsgrad er basert på at antatt alder er over 25 år.

- Det er ikke behov for utbedringstiltak siden anlegget fungerer i dag, men ut ifra alder kan skader plutselig oppstå på eldre anlegg.

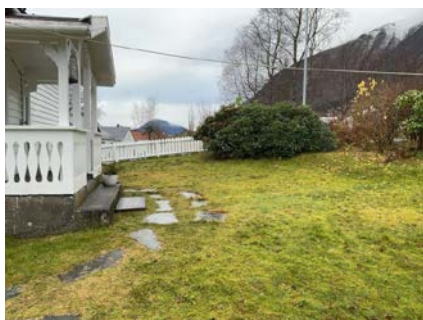
TG 2 Utvendige vann- og avløpsledninger

Utvendige avløpsrør og vannledninger er av ukjent type, alder, og tilstand. Boligen er tilknyttet offentlig avløp og vannforsyning via private stikkledninger.

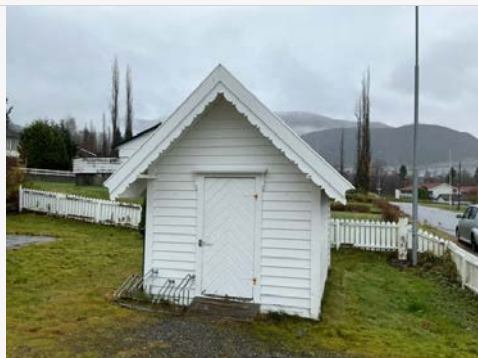
Uthus

Utvendig går kledning helt ned til terreng og det er fuktskader i treverk som ligger ned på terrenget. Tak er noe mosegrodd.

Det er behov for lokale utbedringer, vedlikehold og maling, råteskadet kledning og treverk må skiftes ut.
