Tilstandsrapport

Våningshus

Rundavegen 101, 6096 RUNDE

gnr. 9, bnr. 4

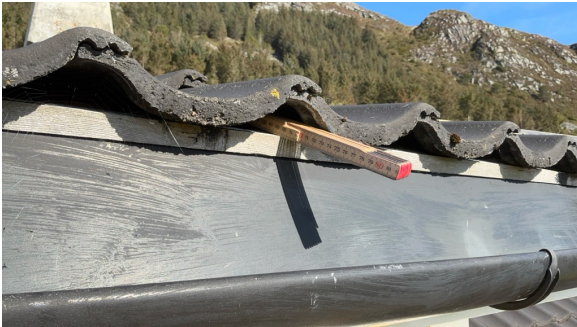
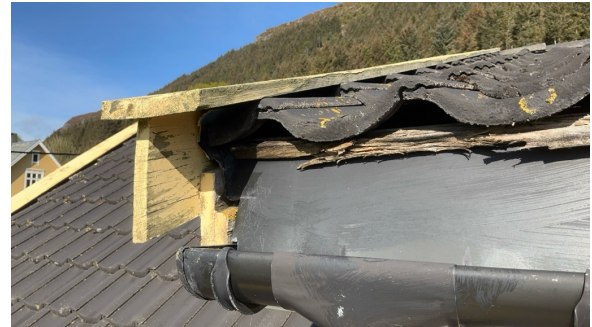
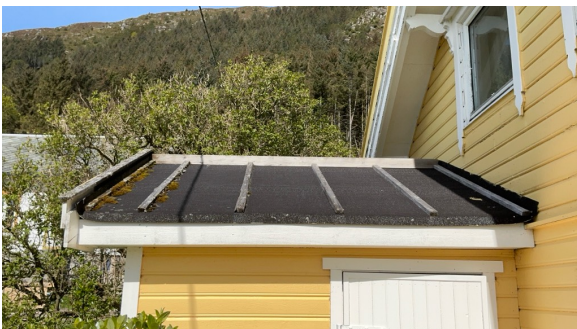
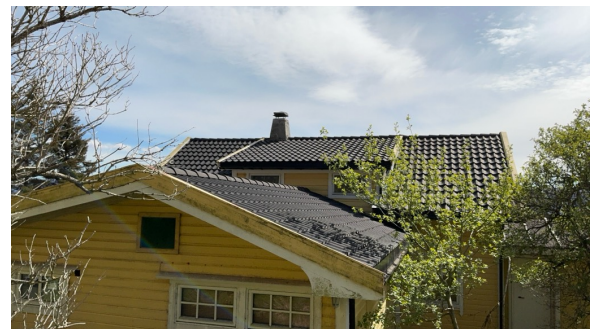
Nedløp og beslag

- Det er ikke tilfredsstillende bortledning av vann fra taknedløp ved grunnmur.
- Det er påvist avvik i beslagløsninger.
- Det mangler tilfredsstillende adkomst til pipe for feier.

Takutstikkene har fuktskader, slitasje og avskalling av maling.

Pipe har over yttertak en del avskallinger, dette øker risikoen for fuktinntrekk ved pipe ved utettheter ved beslaget.

- Stigetrinn og plattform for feier må monteres.
- Avvik i beslagløsninger må utbedres.
- Det bør lages system for bortledning av vann fra taknedløp ved grunnmur.

Manglende snøfangere bør utbedres for å hindre snø og isras fra taktekingen, noe som kan medføre risiko for skade på personer eller tingskade.

Vann fra alle taknedløpene bør ledes bort fra grunnmuren for å redusere fuktbelastningen av grunnmur og drenering, og unngå fuktinntrekk i kjeller.

Fuktskader og malingsavskalling på takutstikkene bør utbedres for å forhindre videre slitasje og fuktskader.

Kostnadsestimat: 100 000 - 200 000

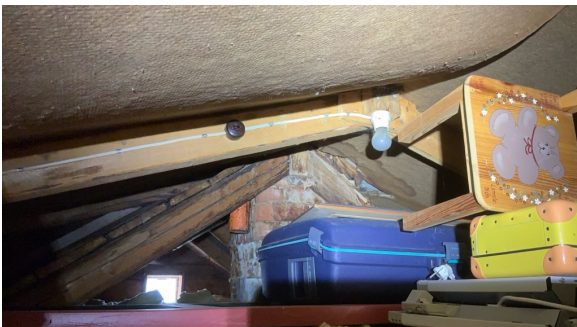
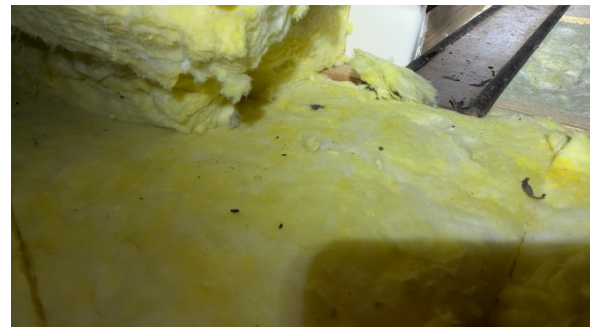
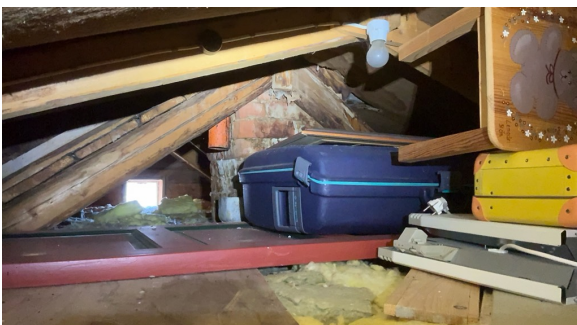
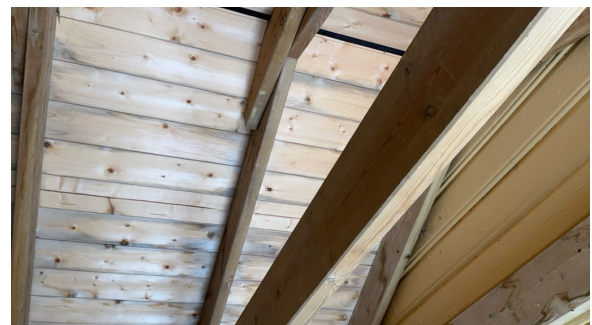
- Det er ingen lufting i konstruksjonen.
- Det er påvist avvik rundt gjennomføringer i takflaten.
- Det er påvist fukt-/råteskader i takkonstruksjonen.
- Det er registrert skader etter aktivitet av skadedyr.

Kryploftet og skråtakene har ingen lufting montert, dette øker faren for skjulte fukt og kondensskader.

Takkonstruksjonen har synlige spredte fukt og råteskader. Gjelder også utvendig og tilbygget bod.

- Råteskadede konstruksjoner må skiftes ut.
- Lufting/ventilering bør forbedres.
- Plast/diffusjonssperre i etasjeskillet må etableres og luftingen på loftet forbedres.
- Det er viktig å ta tak i skadedyrproblemer så tidlig som mulig for å unngå etablering/utvikling av skadedyrene, og sikre et sunt og behagelig bomiljø.
- Lufting/ventilering må etableres.

Lufting og ventileringen bør etableres for å redusere risikoen for skjulte fukt og kondensskader i takkonstruksjonen.

Fukt og råteskadede materialer må vurderes utskiftet for å hindre videre forringelse av tak konstruksjonen og opprettholde bæreevnen.

Tiltak mot skadedyr bør iverksettes, og det bør gjennomføres rengjøring og kontroll av isolasjon og andre bygningsdeler for skader.

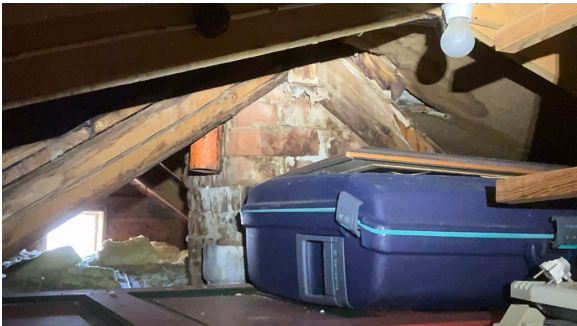
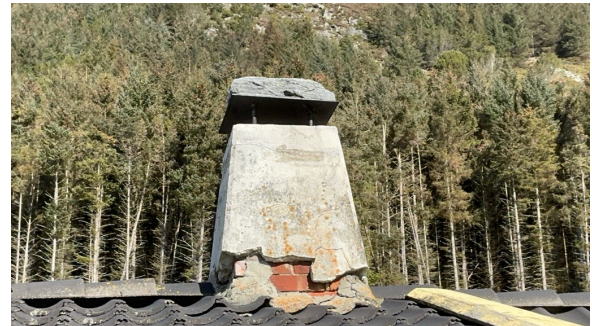
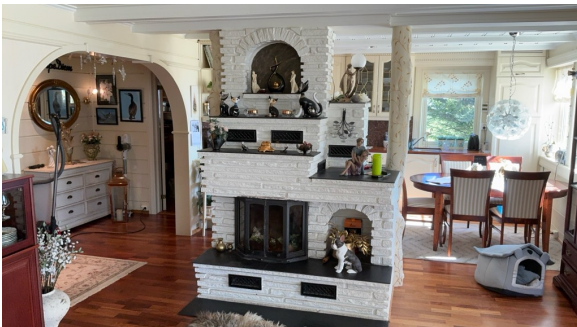
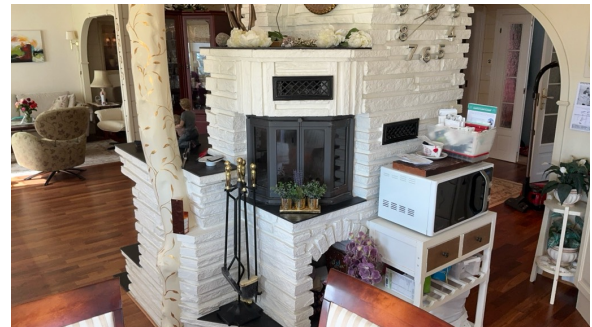
Pipe over yttertak har skader og avskallinger.

Tildekking av pipe bør fjernes der det ikke er tillatt, dette for å sikre tilstrekkelig inspeksjon muligheter av pipevanger for skader og sprekker.

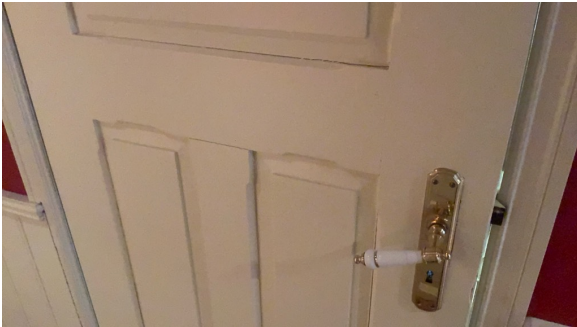
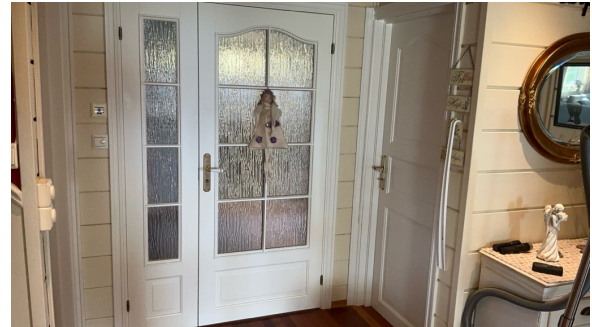
TG.1 Andre innvendige forhold

- Dersom det ikke gjøres tiltak, kan dette medføre oppfuktning, oppsvelling og forringelse av materialer over tid og fuktskader på tilstøtende konstruksjoner.

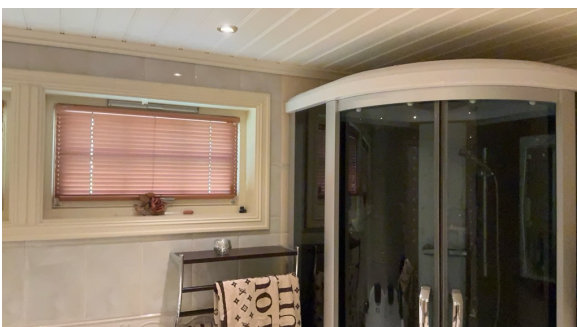
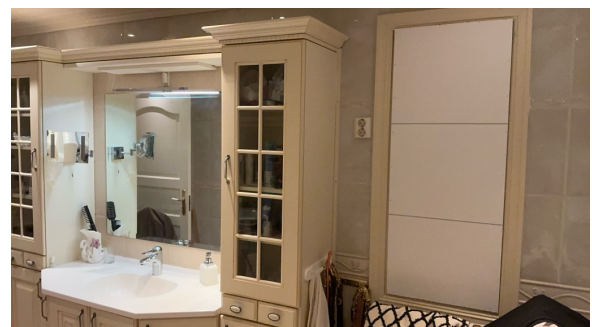
HOVEDETASJE > BAD

- Et bad med manglende/reduert fall til sluk blir mindre funksjonelt og sikkert for brukeren. Dette kan medføre stående vann på gulvet, vann som ikke ledes effektivt til sluket, økt risiko for at vann renner ut av rommet og redusert sklisikkerhet på gulvet.

Kostnadsestimat: 100 000 - 200 000

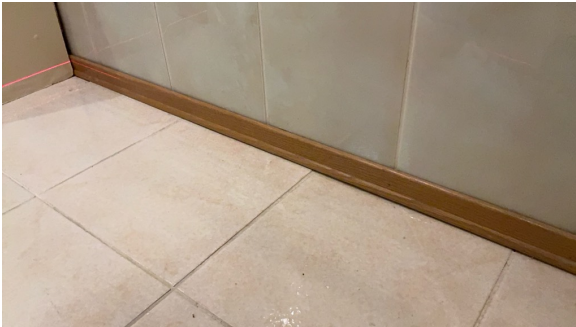
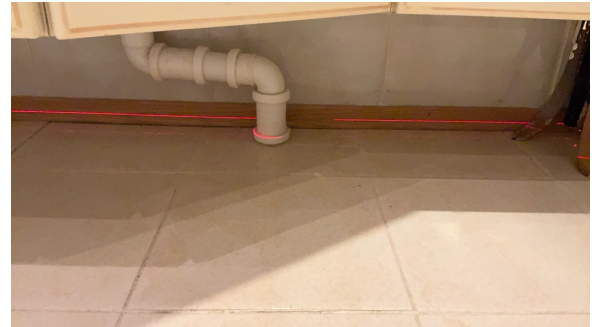
Sanitærutstyr og innredning

- Riss er vanligvis overfladiske skader i servantens overflate eller glasur. Konsekvensene av riss er hovedsakelig kosmetiske.
- Ved implementering av innebygget systerne var det ikke krav om lekkasjesikring, konstruksjonen bør jevnlig observeres.

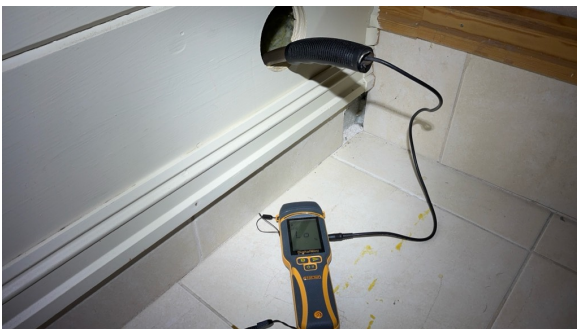
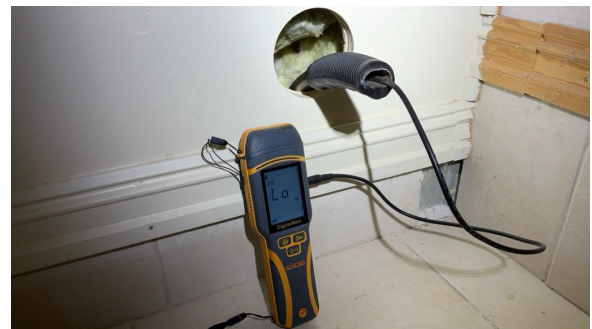
HOVEDETASJE > VASKEROM

! TG 2 Overflater vegger og himling

- Det er vindu/dør med ikke fuktbestandige materialer i våtsonen (ved vask, dusj, badekar, osv.), løsningen eller byggematerialet er uegnet.

- Dersom det ikke gjøres tiltak, kan dette medføre oppfuktning, oppsvelling og forringelse av materialer over tid og fuktskader på tilstøtende konstruksjoner.

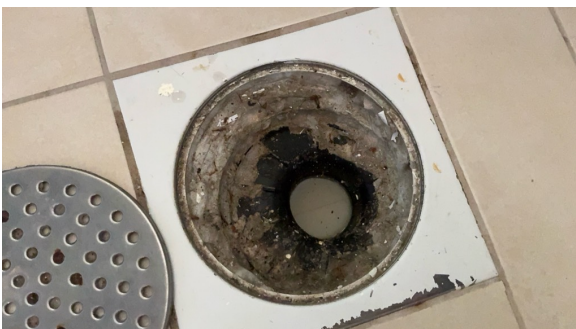
HOVEDETASJE > VASKEROM

! TG 1 Sanitærutstyr og innredning

Hulltaking er utført i delevegg mot badet uten å avdekke unormale forhold eller forhøyede fuktverdier i hulltakingen.

- Våtrommet må totalrenoveres. Alle forhold med tettesjikt, våtsone, sluk m.m. må dokumenteres.
- Manglende oppgradering av våtrommet medfører høy risiko for at konstruksjonene ikke vil tåle vanlig bruk av vann eller lekkasjer. Dette kan føre til fuktskader på tilstøtende konstruksjoner.

Kostnadsestimat: 100 000 - 200 000

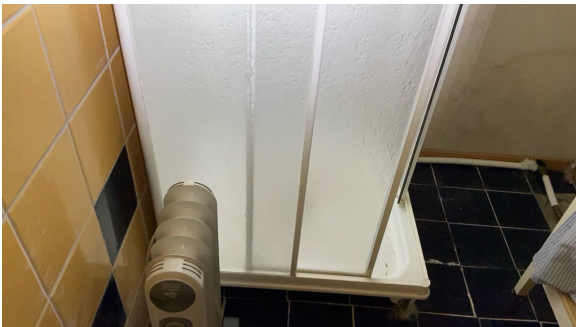
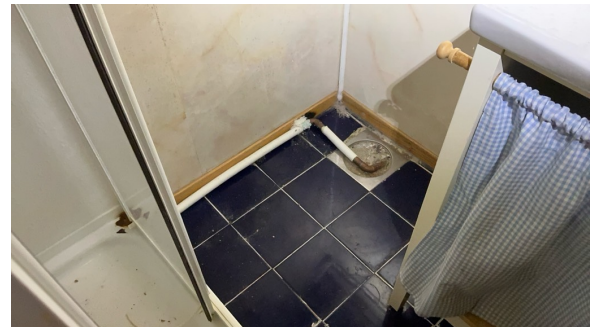
KJELLER > BAD

TG 2 Tilliggende konstruksjoner våtrom

Overflater på våtrommet har indikasjoner på fuktskader.

- Hulltaking er ikke foretatt da det allerede er påvist andre avvik i våtsonen.

- Gjennomføre ytterligere undersøkelser og foreta utbedring av skade.

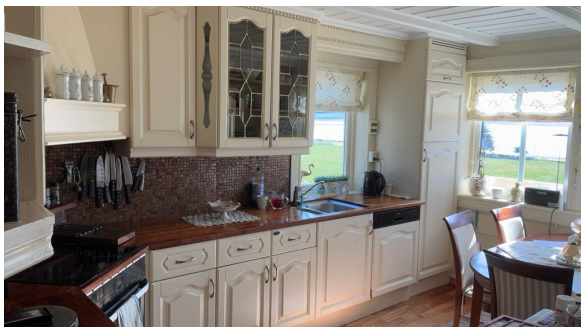
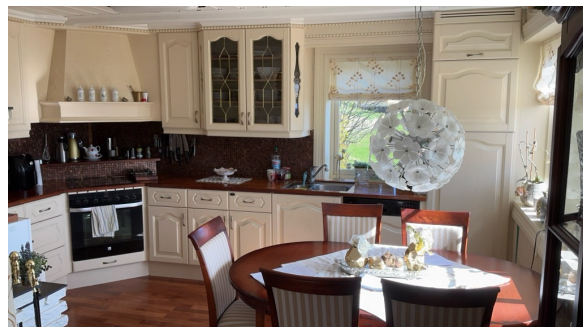
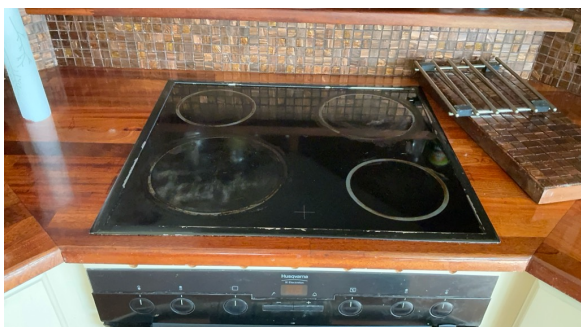
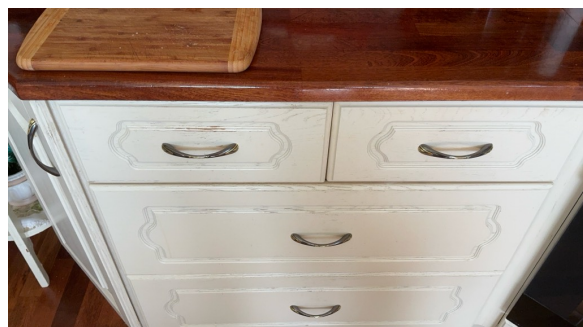
HOVEDETASJE > STUE/KJØKKEN

TG 2 Avtrekk

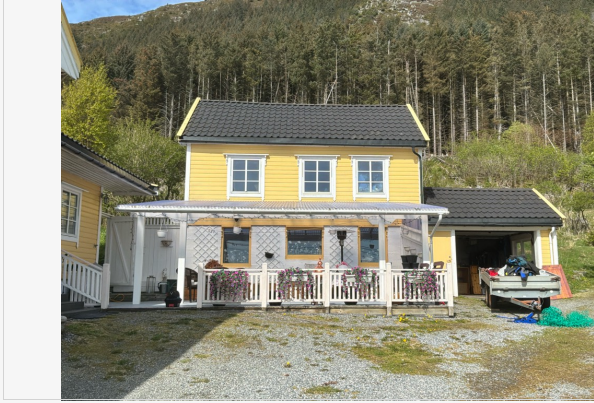
Garasje

Lagerrom/verksted/garasje

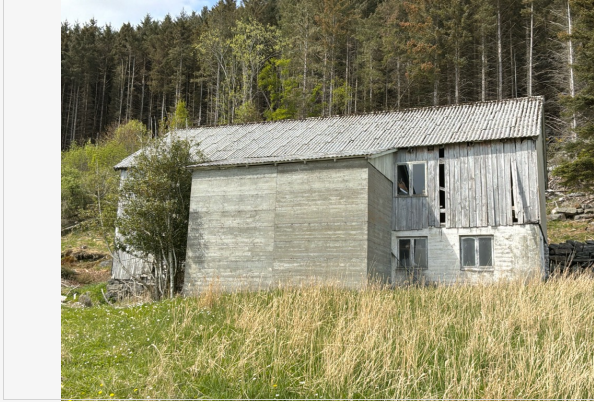
Løde

Lagerrom

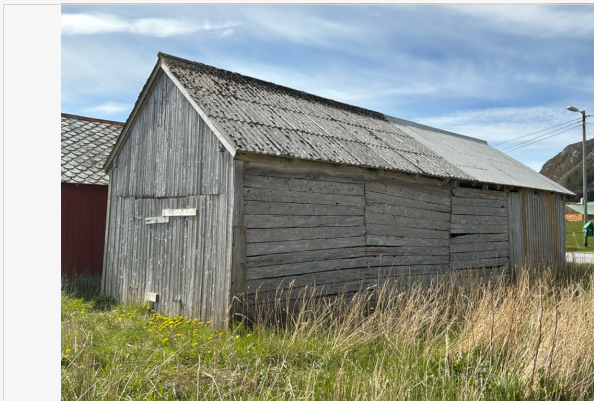
Naust
