Tilstandsrapport

Enebolig

Leikongvegen 274, 6080 GURSKØY

Befaringsdato: 06.05.2026

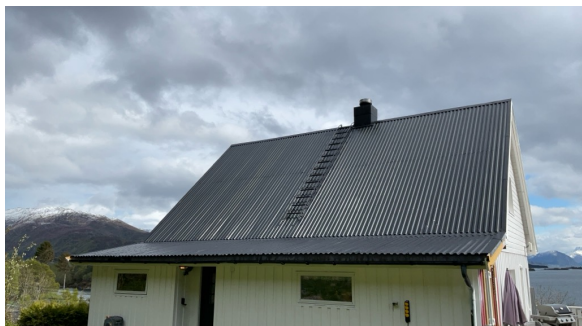
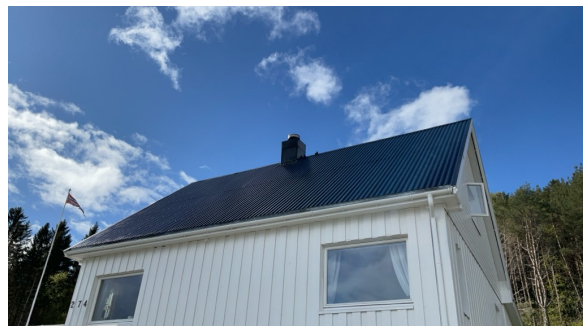
TG 2 Nedløp og beslag

Pipehatt med rustskader og står foran utskifting.

Snøfangere anbefales montert på hele taktekingen. Uten tiltak kan snø og is nedfall medføre person og tingskader.

Pipehatt må utskiftes, uten tiltak så vil det kunne oppstå fuktinntrekk til kryptofte.

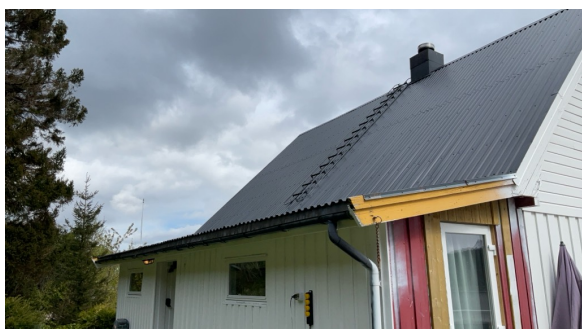
TG 3 Takutstikk

Takutstikk på endevegg mot sør har fukt og råteskader.

- Tiltak:
Fukt og råteskader i takutstikket på sørveggen bør utbedres snarest for å hindre videre forringelse av konstruksjonen og økte reparasjonskostnader.
Kostnadsestimat: 20 000 - 100 000

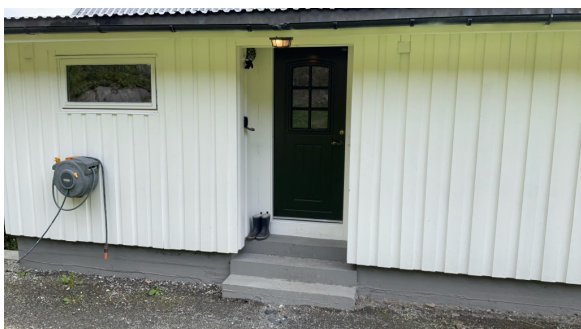
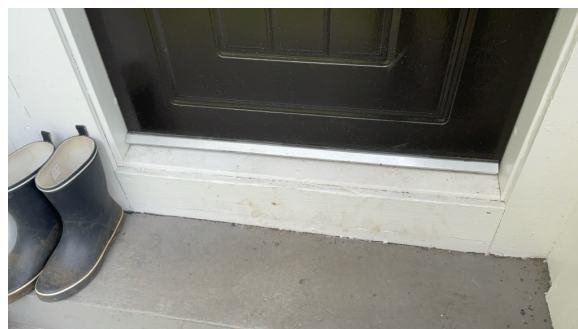
TG 2 Dører

- Det er påvist avvik rundt innsetningsdetaljer.

- Det bør gjøres tiltak for å lukke avviket.

Det bør monteres beslag under dørterskelen for å forebygge fuktinntrenging ved dørterskelen. Manglende beslag kan føre til fuktinntrekk.

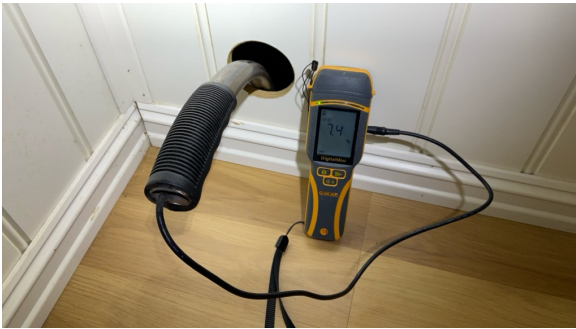
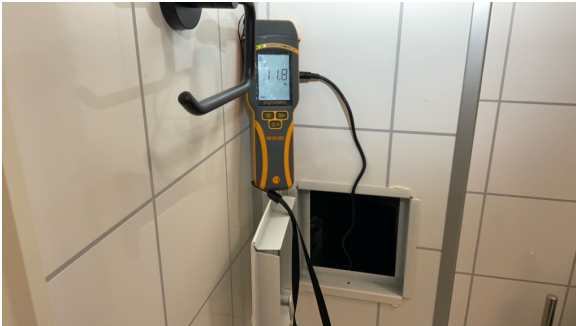
TG 0 Rom Under Terreng

Fuktsøk er utført i hulltaking på stue og i stakeluke på badet mot terreng. Kontrollen avdekket ingen unormale forhold eller fuktverdier i hulltakingene.

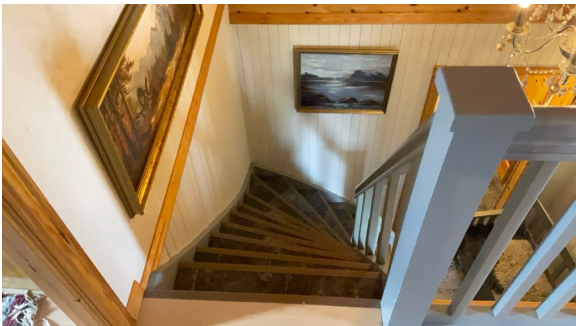
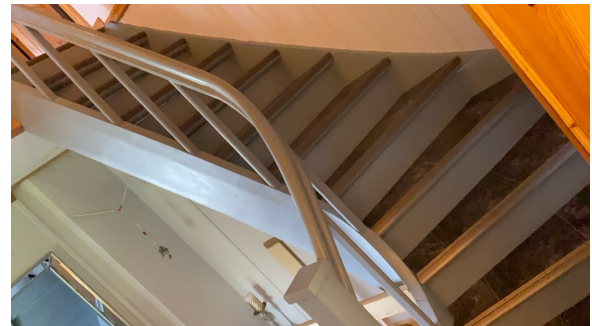
TG 1 Kjellertrapp

Trapp og rekkverk av tre lakka med åpne trappetrinn med teppe i deler av trappetrinnene.

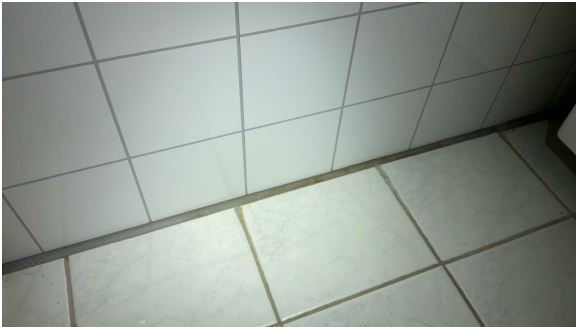
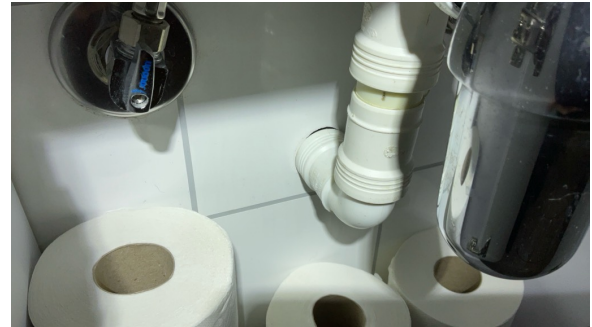
- Dersom våtromsplatene ikke er montert fagmessig, kan dette medføre utettheter som øker risikoen for fuktinntrengning bak platene. Over tid kan dette føre til oppfukning av tilstøtende konstruksjoner, noe som kan resultere i råteskader, muggvekst og eventuelle lekkasjer.

Våtromsplater bør monteres med avstand til gulvfiser, dette for å hindre opptrekk av fukt fra gulvet som reduserer levetid på våtromsplatene.

Det bør monteres mansjett rundt avløpsrøret for å sikre tett overgang, og forhindre at eventuelle lekkasjer fra avløpet fører til fuktskader i vegg.

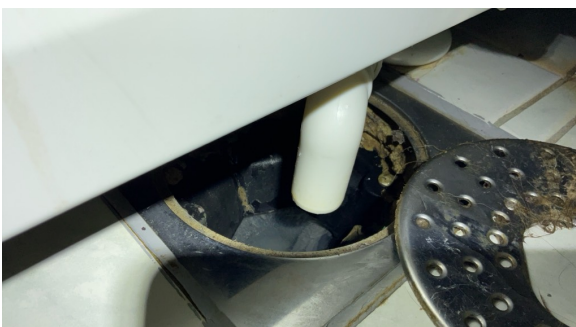
TG 2 Overflater Gulv

- Det er påvist at høydeforskjell fra topp slukrist til gulv/synlig topp membran ved dørterskel er mindre enn 25 mm.
- Det er påvist avvik i fallforhold til sluk i forhold til krav i forskrift på byggetidspunktet.

- Til tross for avviket i fall/høydeforskjell til sluk, vil gulvet fortsatt kunne lede vann mot sluket, men med redusert effektivitet. Dette kan potensielt øke risikoen for vannansamling i enkelte områder av badet.

- Overvåk tilstanden jevnlig. For å få tilstandsgrad 0 eller 1 må slukløsningen skiftes ut og sannsynligvis må også membransjiktet skiftes/utbedres. Det er imidlertid vanskelig å si noe om tidspunktet for når dette er nødvendig.
- Usikker løsning rundt klemring gir økt risiko for at vann kan trenge ned mellom membranen og sluket. Dette kan føre til lekkasje og fuktskader i underliggende konstruksjoner over tid.
- Sluket må sjekkes og rengjøres jevnlig.

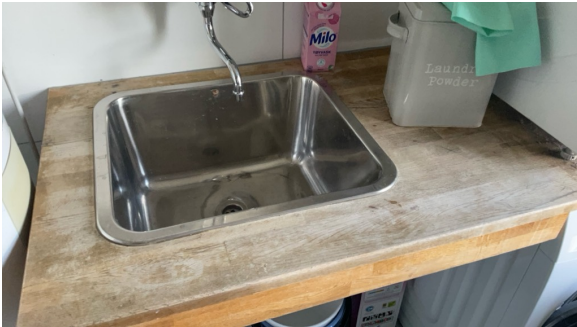
Benkeplate har en del slitasje og avskalling av lakk, dette gjør benkeplate mer utsatt for fuktskader.

Benkeplaten bør vedlikeholdes for å forhindre ytterligere slitasje og redusere risikoen for fuktskader i benkeplate.

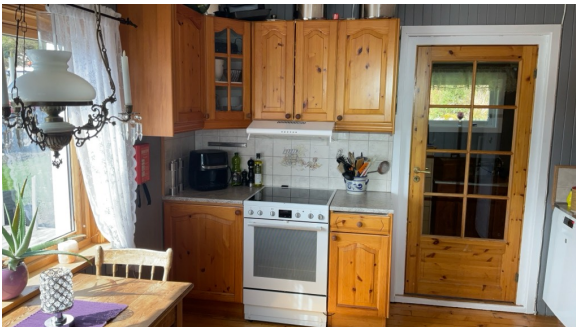
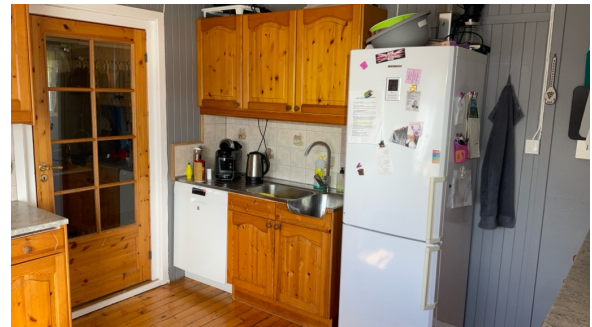
TG 1 Avtrekk

Ventilator med mekanisk avtrekk.

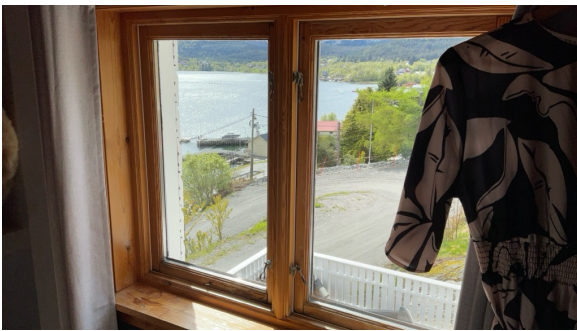
- Det er påvist mangelfull ventilasjon på ett eller flere rom i boligen.

Det er registrert noe kondensering på vinduer innvendig som følge av mangelfull ventilering av enkelt rom.

Det bør etableres veggventiler eller vindusventiler i rom med mangelfull ventilasjon for å sikre tilstrekkelig luftutskifting.

Mangelfull ventilasjon kan føre til kondensering, fuktproblematikk og et dårligere inneklima.

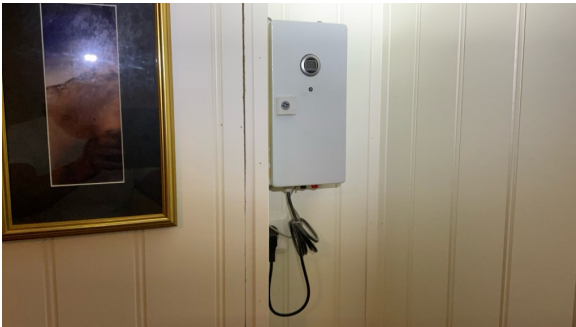
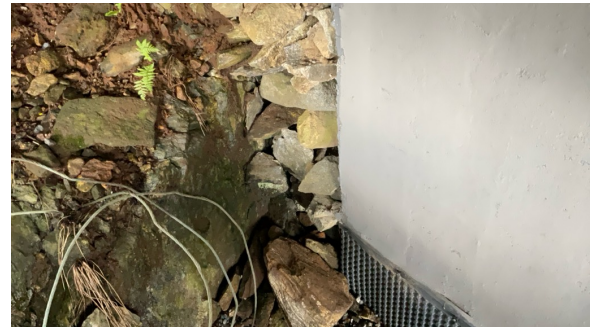
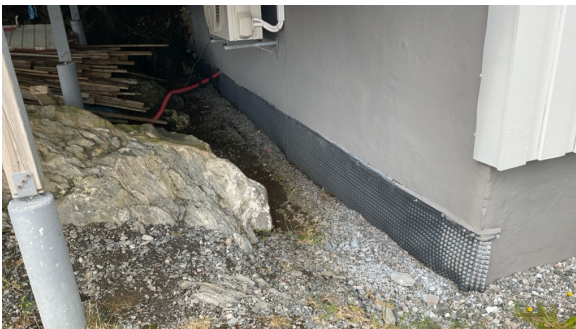
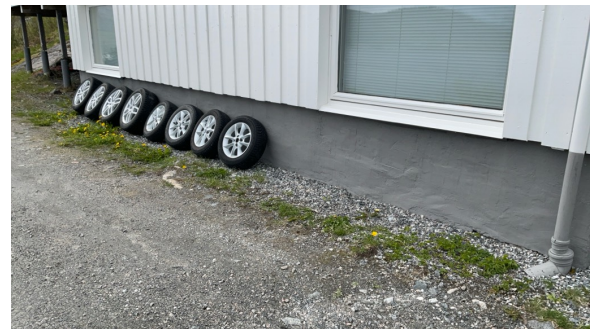
TG 2 Fuktsikring og drenering

Drenering langs eiendommens bakside av drenerende steinmasser, fuktsikring av grunnmur er ikke observert montert. Øvrig drenering bestående av singel delvis fuktsikring av grunnmur med knotteplast. IPS fuktsikring system er montert.

- Det mangler, eller på grunn av alder er det sannsynlig at det mangler, utvendig fuktsikring av grunnmuren ved kjeller/underetasje.
- Mer enn halvparten av forventet levetid på drenering er overskredet.

Konsekvensen av manglende fuktsikring av betongvegg mot terreng og eldre drenering langs eiendommens bakside, er økt risiko for fuktinntrengning i kjeller som kan medføre fuktskader og behov for utskifting av dreneringen.

- Tiltak for redrenering rundt boligen kan ikke utelukkes.
- Overvåk tilstanden jevnlig. For å få tilstandsgrad 0 eller 1 må dreneringen skiftes ut, men tidspunktet for når dette er nødvendig er vanskelig å si noe om.

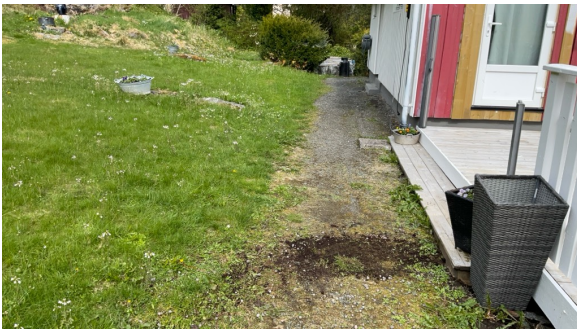
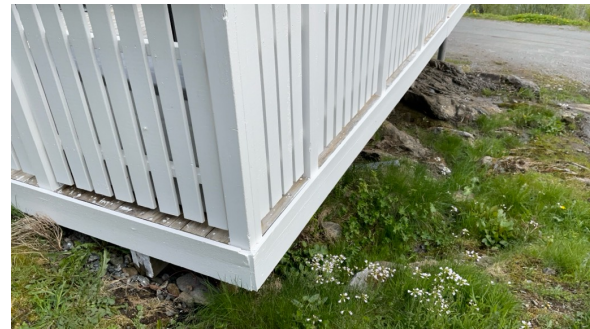
TG 2 Terrengeforhold

Konsekvensen av terrengfall mot bygningen er økt risiko for vannansamlinger og økt fuktbelastning av dreneringen, noe som kan føre til fuktinntrekk kjeller.

Det bør vurderes å utføres terrengjusteringer slik at vann ledes bort fra grunnmuren.

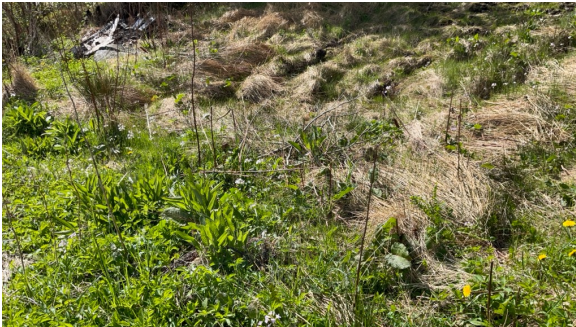
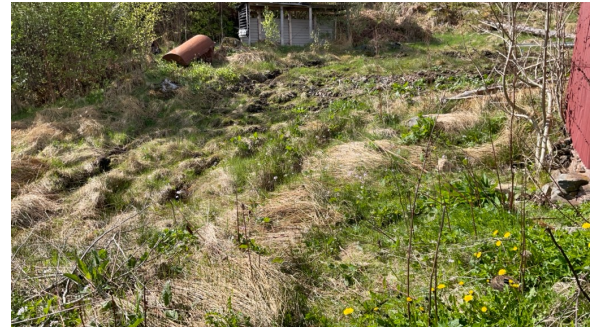
Konsekvensen av å la platene bli liggende er økt risiko for grunnforurensning og potensiell helseskade ved fremtidig graving eller kontakt med massene.
