Takk for din interesse for
Engesetvegen 21C

1520 Ørsta - 15/348/0/2

Befaringsdato: 09.04.2026

Rapportdato: 30.04.2026

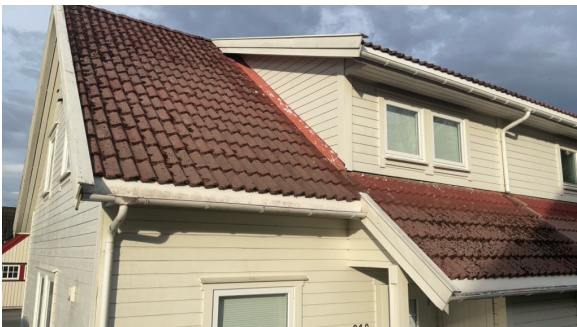
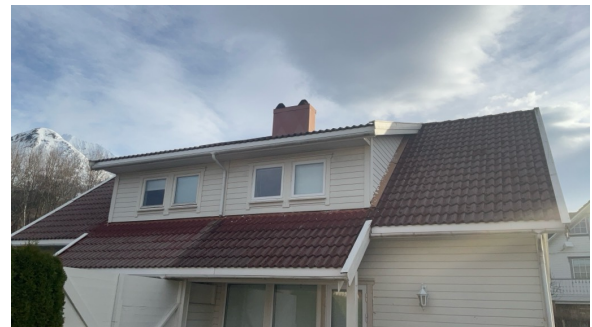
⚠ TG 1 Nedløp og beslag

Takrennesystem av lakkert aluminium/stål.

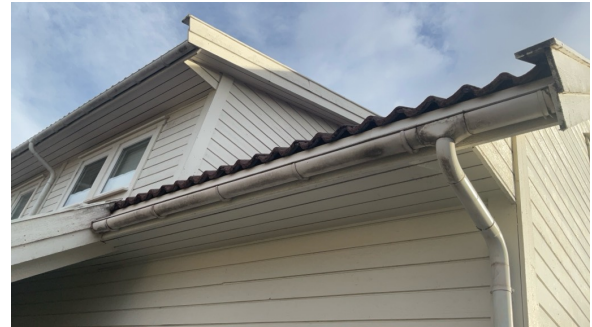
Veggkonstruksjon

Vurdering av avvik:

- Lokal utbedring/utskiftning bør utføres.

Spikerhodet bør flukte med panelets overflate. I verste fall kan dette gi utgangspunkt for oppsamling av skitt, som gir algevekst og råte. Har skaden først skjedd, kan en sparkle med vinduskitt og male over.

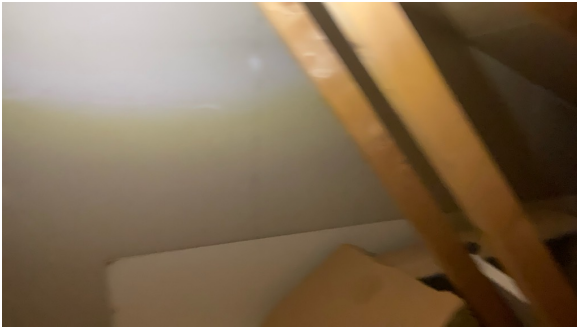
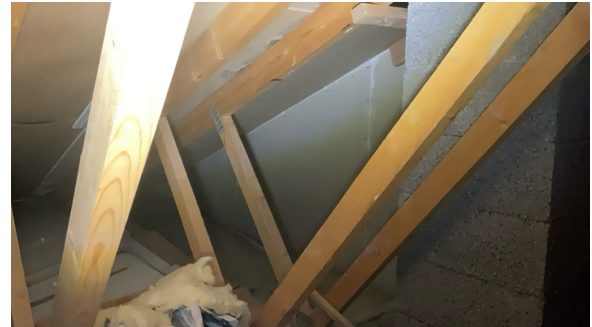
TG1 Takkonstruksjon/Loft

Takkonstruksjonen har A-takstoler i tre, og salet takform. Takkonstruksjonen har kryploft, tilkomst til kryploft via stigeluke med nedfellbar stige av tre.

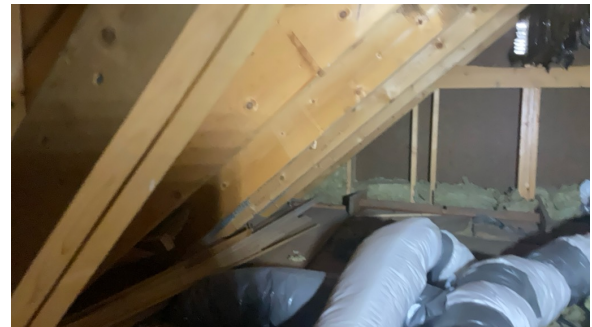
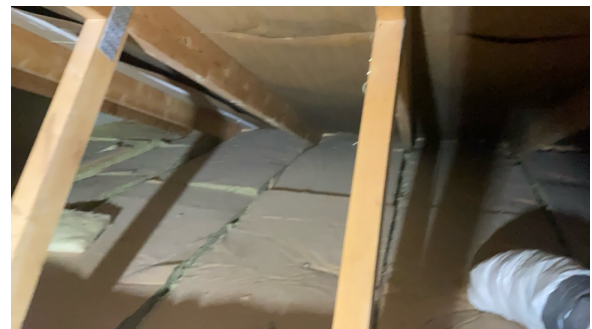
TG2 Vinduer

- Det er påvist avvik rundt innsetningsdetaljer.

- Det bør gjøres tiltak for å lukke avviket.

Viser til Byggforsk 523.701 innsetting av vindu i bindingsverksvegg.

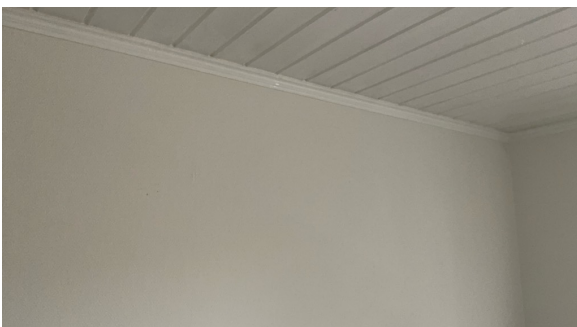
TG 2 Etasjeskille/gulv mot grunn

- Målt høydeforskjell på mellom 10 - 20 mm innenfor en lengde på 2 meter. Tilstandsgrad 2 gis med bakgrunn i standardens krav til godkjente måleavvik.

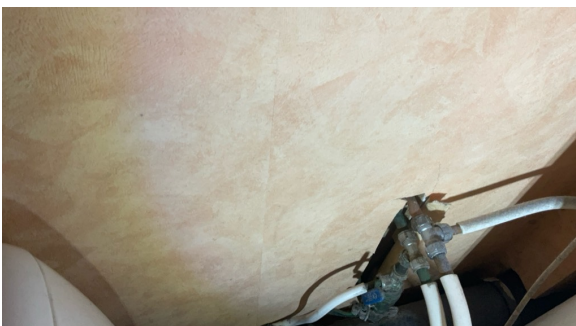
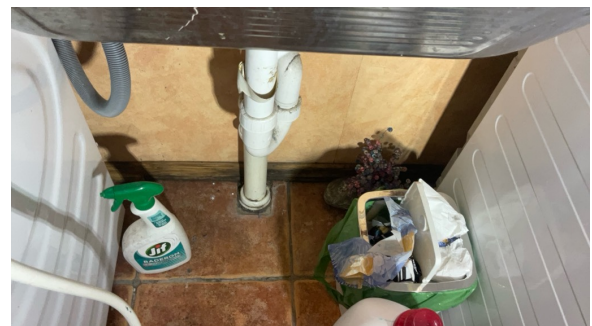
! TG 2 Overflater Gulv

- Det er påvist at høydeforskjell fra topp slukrist til gulv/synlig topp membran ved dørterskel er mindre enn 25 mm.
- Det er påvist avvik i fallforhold til sluk i forhold til krav i forskrift på byggetidspunktet.

- Et bad med manglende/reduert fall til sluk blir mindre funksjonelt og sikkert for brukeren. Dette kan medføre stående vann på gulvet, vann som ikke ledes effektivt til sluket, økt risiko for at vann renner ut av rommet og redusert sklisikkerhet på gulvet.
- Til tross for avviket i fall/høydeforskjell til sluk, vil gulvet fortsatt kunne lede vann mot sluket, men med redusert effektivitet. Dette kan potensielt øke risikoen for vannansamling i enkelte områder av badet.

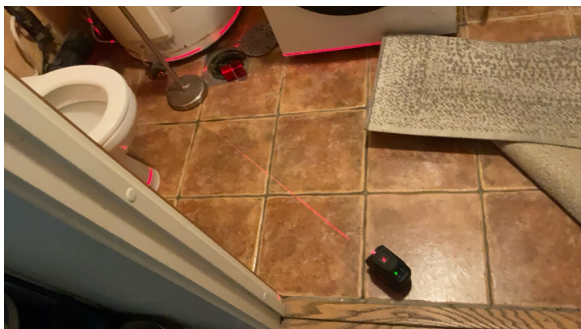
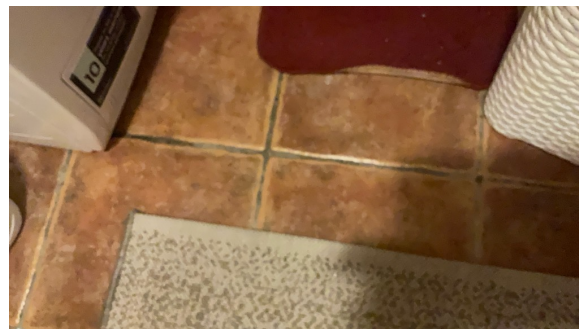
! TG 2 Sluk, membran og tettesjikt

Det er påvist mangelfull/feil utførelse i overgang gulv/vegg (ikke oppbrett) som gir fare for fukt i konstruksjonen i våtsone på gulv.

- Eldre sluk av plast er ofte utsatt for lekkasjer og særlig i overganger. Eventuelle lekkasjer kan medføre fuktskader på tiliggende konstruksjoner.
- Det er viktig å merke seg at levetiden til en membran varierer basert på kvalitet, installasjon og bruk. Eldre membraner kan bli sprø og sprekke opp, noe som fører til at de mister sin vanntettende funksjon. Dette kan resultere i vannlekkasjer gjennom vegger og gulv og fuktskader.

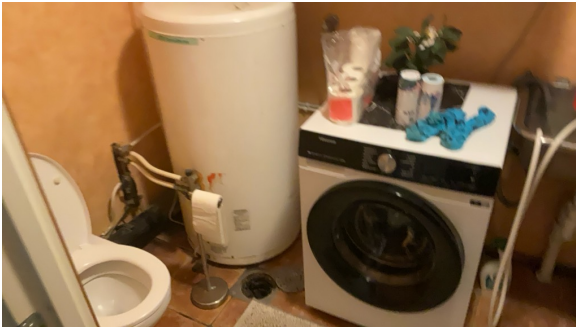
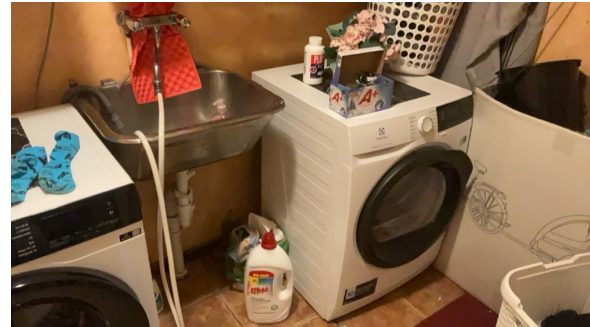
ETASJE > VASKEROM/WC 4,7 M²

Rommet har rustfritt skyllekar, wc, VVB og opplegg for vaskemaskin.

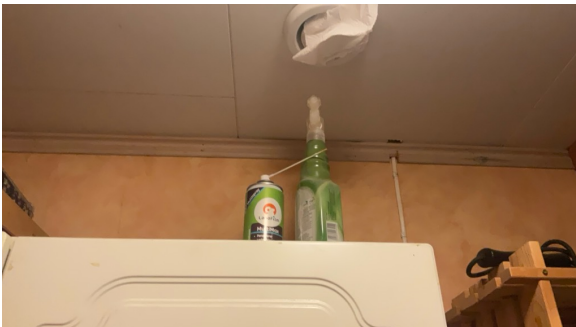
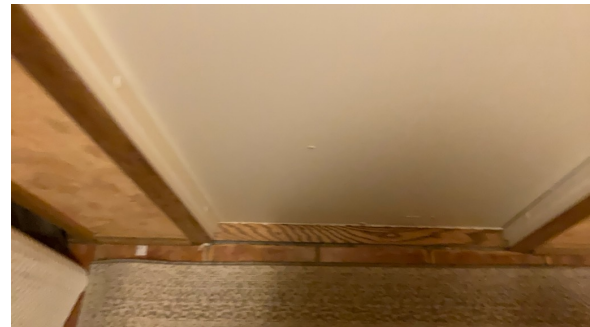
ETASJE > VASKEROM/WC 4,7 M²

TG2 Ventilasjon

- Det bør etableres tilfredsstillende tilluft til våtrom f.eks. luftespalte ved dør e.l.

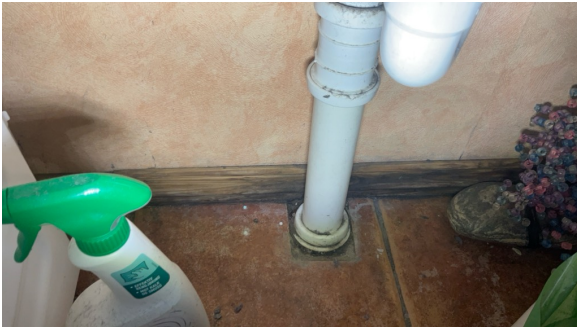
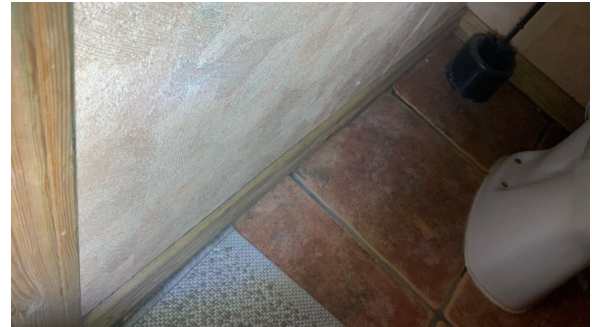
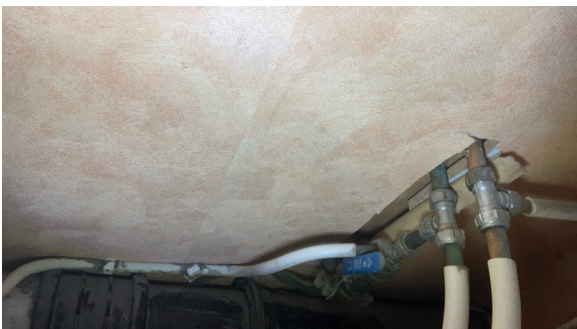
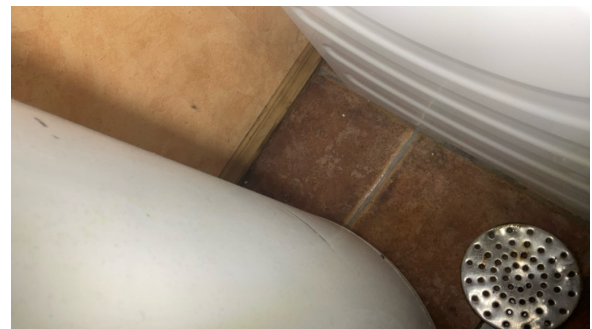
ETASJE > VASKEROM/WC 4,7 M²

Hulltaking er ikke foretatt da det allerede er påvist andre avvik i våtsonen, samt at det er yttervegg og vegg mot naboseksjon.

- Det er registrert symptom på fuktskader.

Det er fuktmerker under skyllekar trolig pga vannsøl.

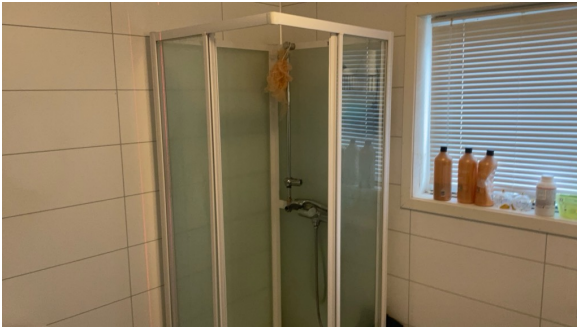
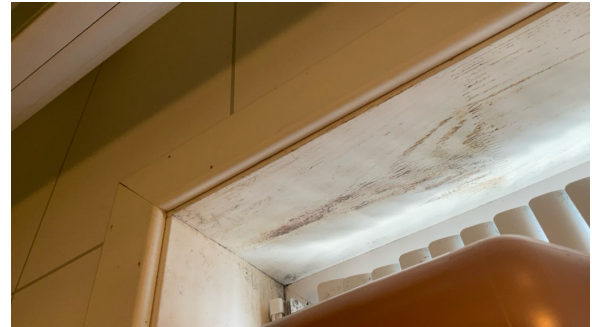
Fuktmerker i vindu

- Det er vindu/dør med ikke fuktbestandige materialer i våtsonen (ved vask, dusj, badekar, osv.), løsningen eller byggematerialet er uegnet.

- Dersom det ikke gjøres tiltak, kan dette medføre oppfukning, oppsvelling og forringelse av materialer over tid og fuktskader på tilstøtende konstruksjoner.
- Uegnede materialer må fuktbeskyttes/utskiftes.

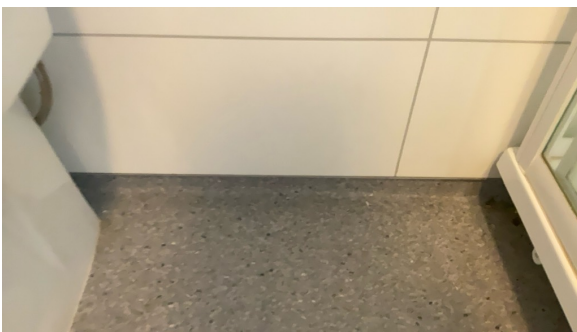
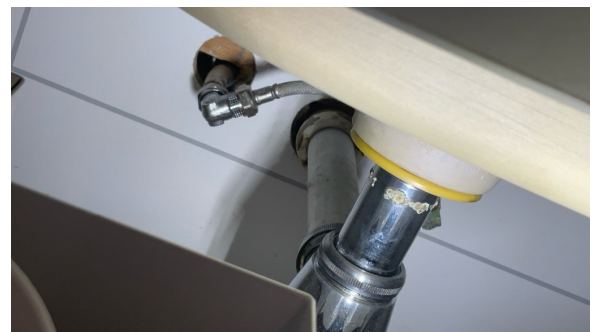
Utett detalj under servant.

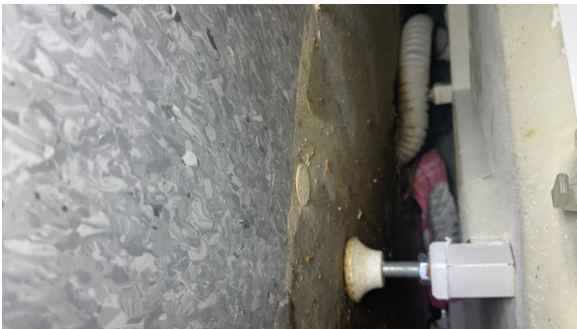
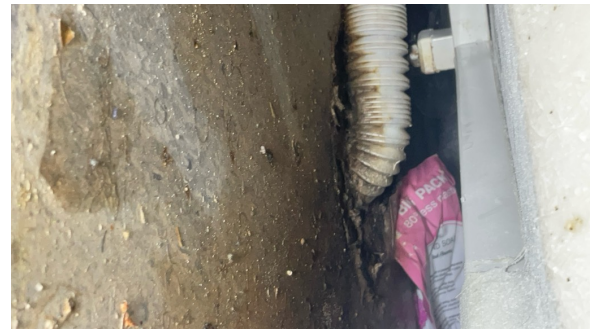
- Det er påvist avvik i fallforhold til sluk i forhold til krav i forskrift på byggetidspunktet.

- Til tross for avviket i fall/høydeforskjell til sluk, vil gulvet fortsatt kunne lede vann mot sluket, men med redusert effektivitet. Dette kan potensielt øke risikoen for vannansamling i enkelte områder av badet.

- Eldre sluk av plast er ofte utsatt for lekkasjer og særlig i overganger. Eventuelle lekkasjer kan medføre fuktskader på tilliggende konstruksjoner.
- Det er viktig å merke seg at levetiden til en membran varierer basert på kvalitet, installasjon og bruk. Eldre membraner kan bli sprø og sprekke opp, noe som fører til at de mister sin vannnettende funksjon. Dette kan resultere i vannlekkasjer gjennom vegger og gulv og fuktskader.
- Når sluket har begrenset tilgang, er det vanskelig å rengjøre sluket og å inspisere den for å oppdage skader i membranen/fuger rundt sluket, som er avgjørende for å forhindre lekkasjer.

Sluket må sjekkes og rengjøres jevnlig.

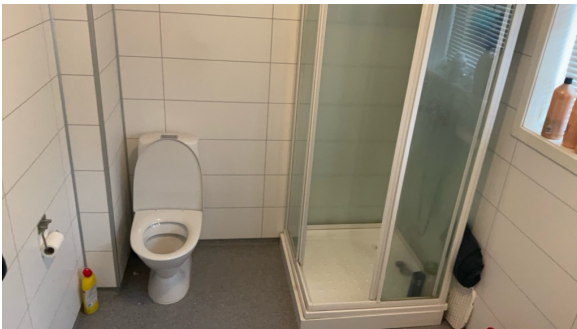
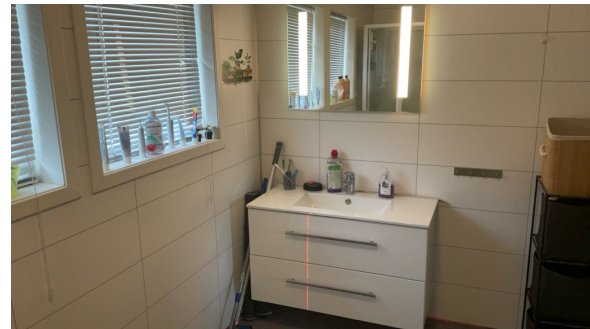
LOFT > BAD 6,8 M²

Rommet har innredning med nedfelt servant, gulvtoalett og dusjkabinett.

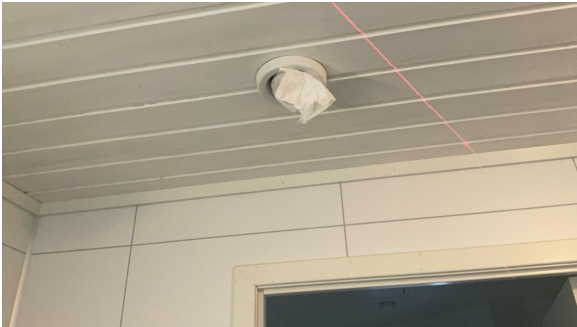
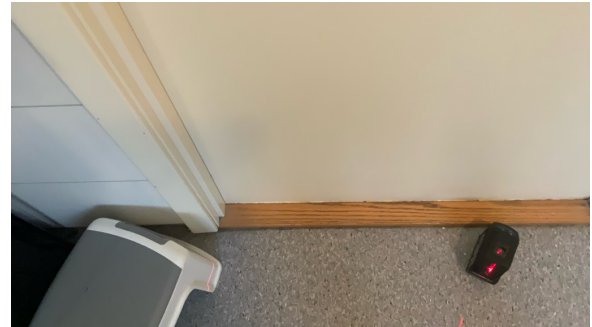
LOFT > BAD 6,8 M²

🔧 TG 2 Ventilasjon

- Det bør etableres tilfredsstillende tilluft til våtrom f.eks. luftespalte ved dør e.l.

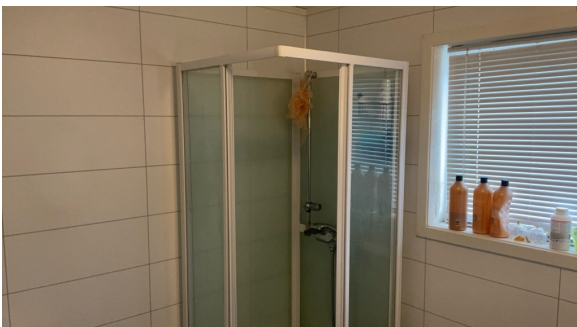
LOFT > BAD 6,8 M²

Hulltaking er ikke foretatt da det ikke er fysisk mulig pga tilliggende konstruksjoner, yttervegger, naboseksjon og underliggende våtrom.

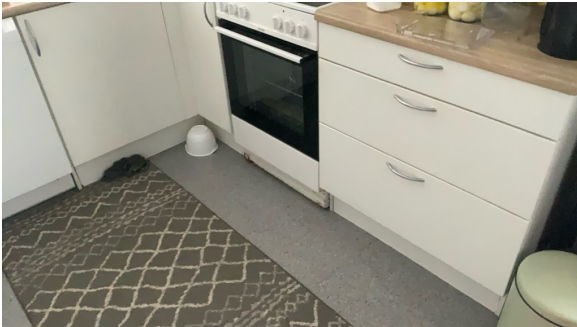
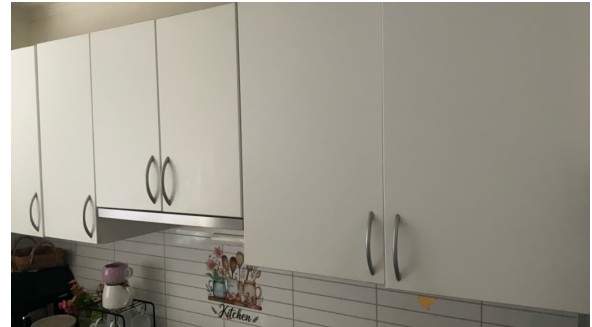
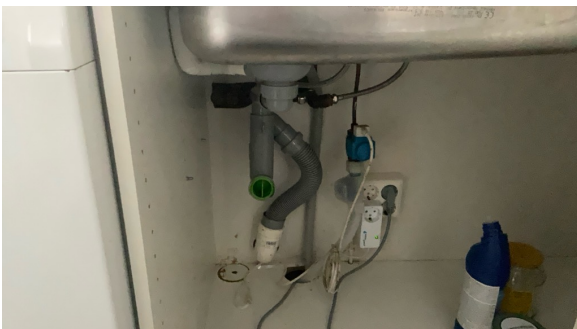
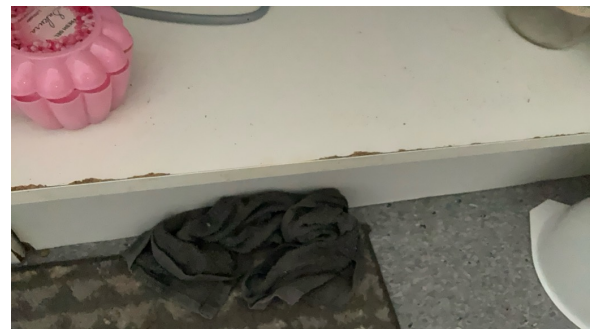
ETASJE > STUE/KJØKKEN/TRAPP 39,5 M²

- Det er påvist skader på overflater/kjøkkeninnredning utover normal slitasjegrad.

- Det må påregnes lokal utbedring/utskiftning.

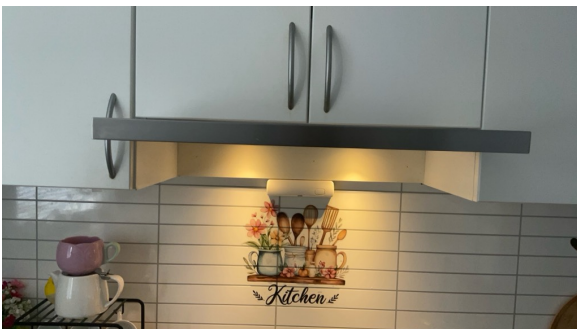
ETASJE > STUE/KJØKKEN/TRAPP 39,5 M²

Det er kjøkkenventilator med avtrekk ut.

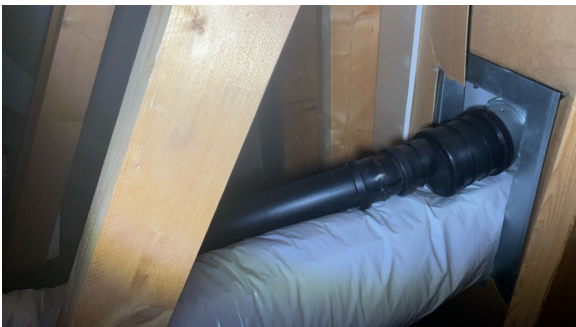
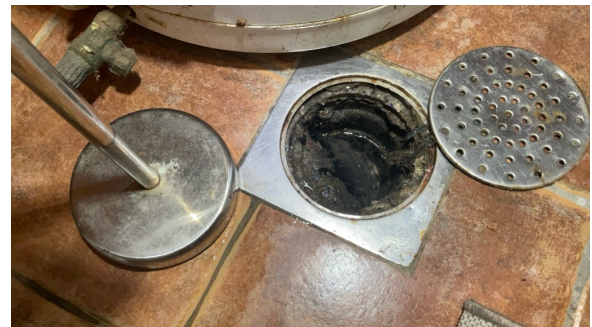
- Eldre avløpsrør har blant annet større sannsynlighet for lekkasjer, noe som kan føre til omfattende og kostbare vannskader i boliger.
- I forbindelse med oppgradering av våtrom vil det være naturlig med utskifting av rør.

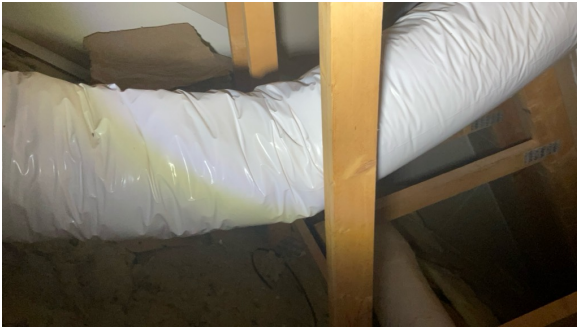
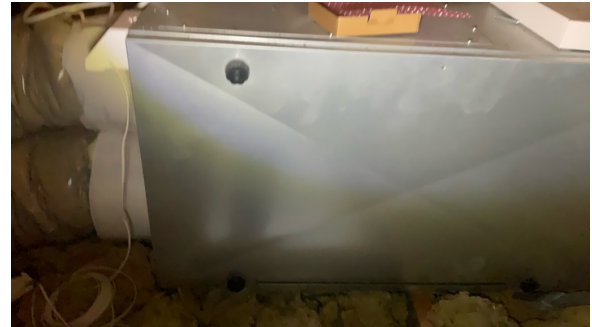
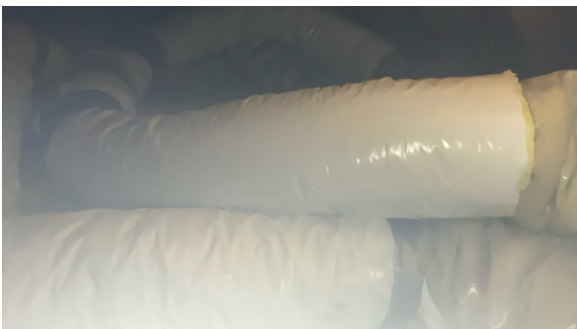
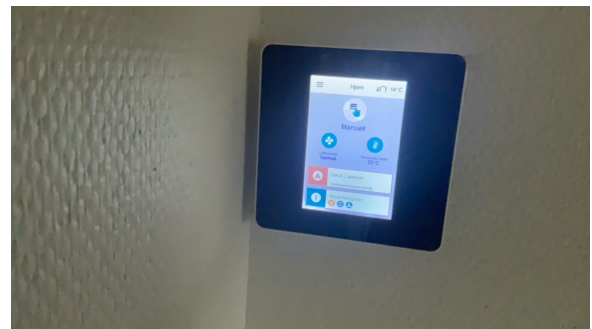
TG 1 Ventilasjon

Boligen har balansert ventilasjon, trolig fra byggeår >25 år, men med nyere styre enhet. På eldre anlegg kan det påregnes utskiftinger.

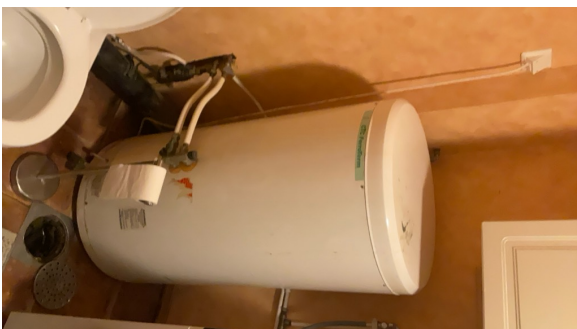
TG 1 Varme

- Det er ikke behov for utbedringstiltak siden tanken fungerer i dag, men ut ifra alder kan skader plutselig oppstå på eldre tanker.

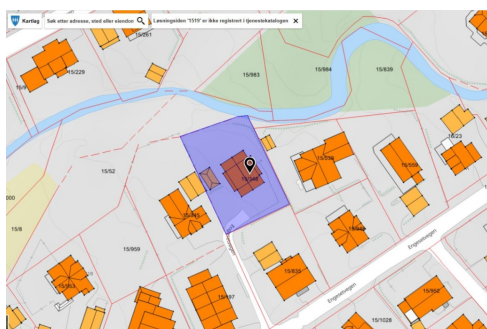
Dagens forhold

Det ser ut for å være innregulert en vei øst for eiendommen, bør avklares.

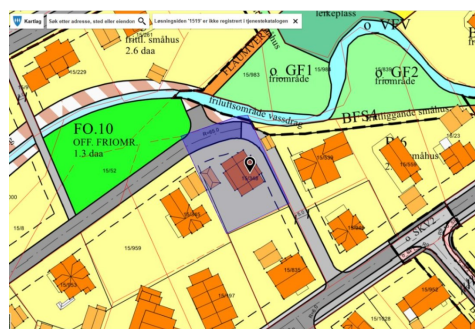
Innregulert vei

Planidentifikasjon RTK-8722, Reguleringsplan for bustadfelt - Velle-Engeset-Mo, Ikrafttredelsesdato 06.02.1989. Formål: Frittliggende småhusbebyggelse, Feltbetegnelse B.5
