# DIGITAL SALGSOPPGAVE

Takk for din interesse for  
Kvithaugsmyra 33

# Tilstandsrapport

## ENEBOLIG

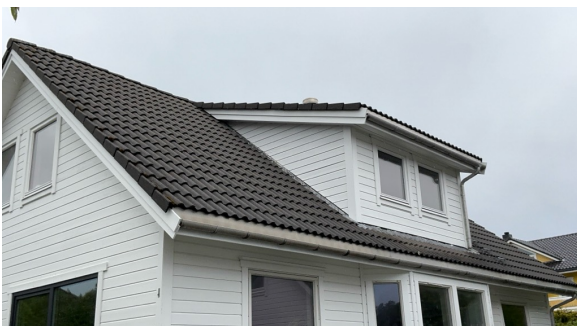
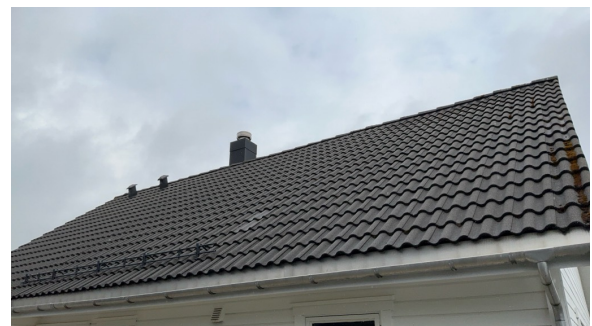
Taktekking av betongtakstein. Vurdert fra bakkenivå, da en nærmere og sikker kontroll krever bruk av stillas eller lift.

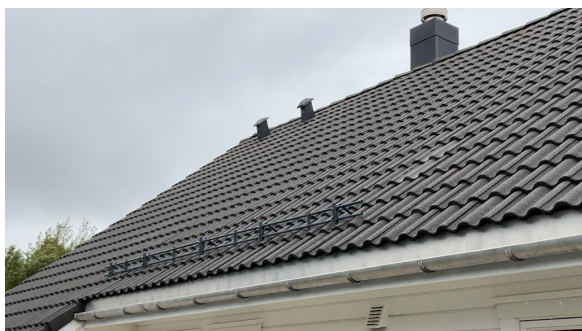
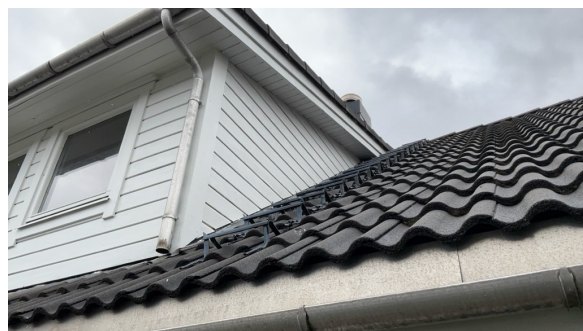
## TG-2 Nedløp og beslag

- Det er ikke krav om utbedring av snøfangere opp til dagens krav.

Snøfangere bør vurderes montert på hele taktekkingen, da snø og is fra taktekkingen kan medføre skader på person eller tingskade.

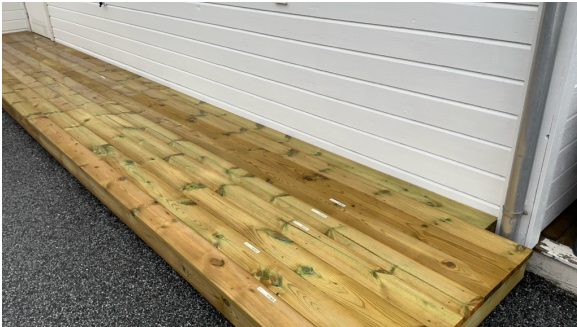
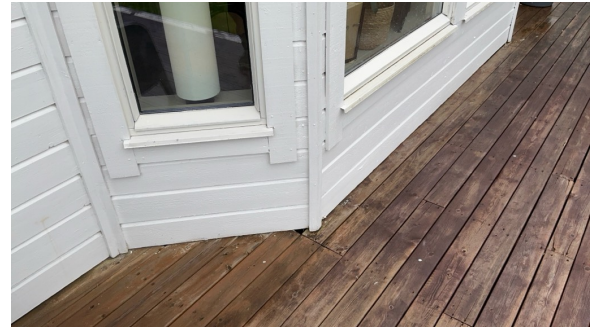
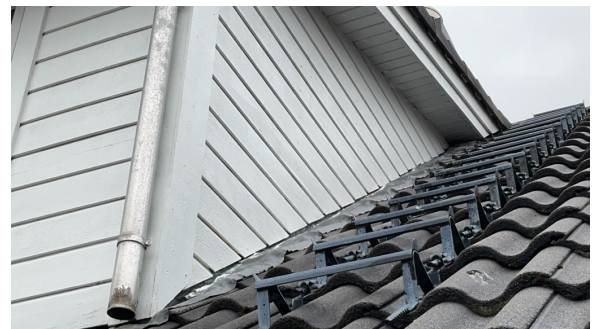
## TG-2 Veggkonstruksjon

- Uten tilstrekkelig lufting bak bordkledningen kan fuktighet som trenger inn bak bordene eller gjennom veggene innenfra ikke tørke opp. Dette skaper ideelle forhold for råtesopp og muggvekst.

Beslag i overgang terrasse og yttervegg hovedinngang må monteres. Uten tiltak vil fuktskader i bordkledningen kunne oppstå.

Avstand mellom bordkledning og terrasse må økes for å bedre ventileringen av yttervegg. Uten tiltak kan fuktskader oppstå.

På takoppløftet må det etableres ventilering av yttervegger, og avstand mellom blybeslag bordkledning anbefales økt for å unngå fuktskader.

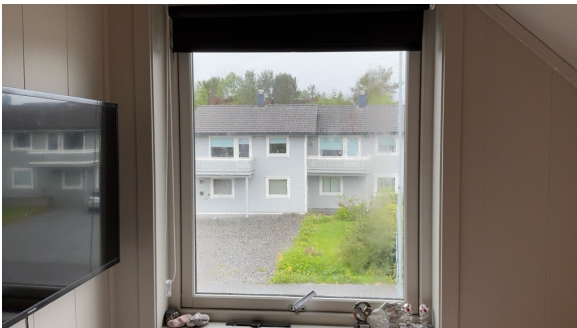
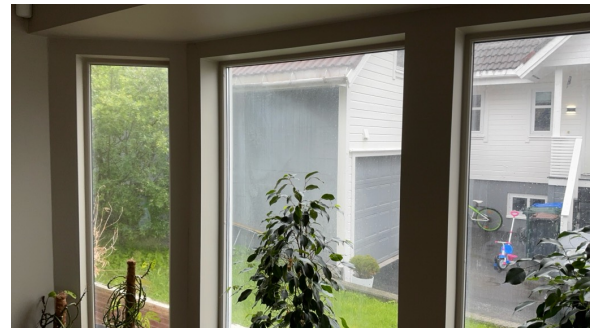
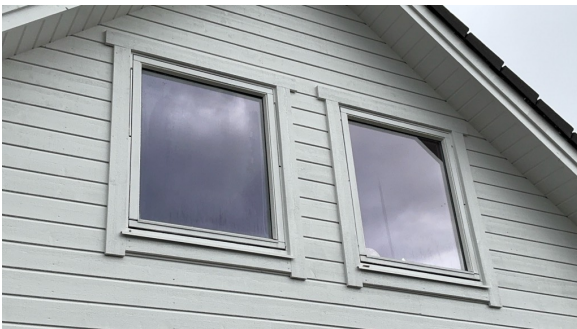
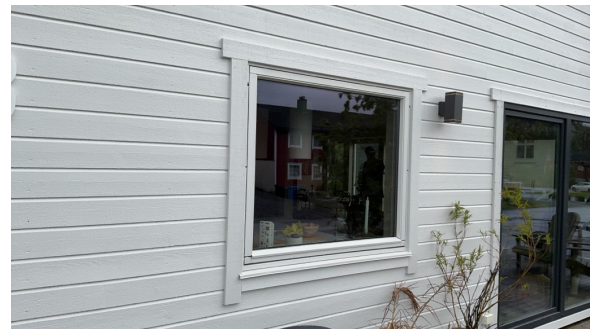
## TG 2 Vinduer

- Det er påvist at enkelte vinduer er vanskelig å åpne/lukke.
- Det er påvist avvik rundt innsettingsdetaljer.
- Karmene i vinduer er slitte og det er sprekker i trevirket.

Det er ikke montert vannbord over enkelte vinduer utvendig, dette øker risikoen for fuktinntrekk ved vinduene.

Manglende vannbord over enkelte vinduer bør ettermonteres for å hindre fuktinntrengning, som kan føre til fuktskader i konstruksjon.

Sprekker og slitasje i treverket bør utbedres for å opprettholde vinduenes levetid og forhindre ytterligere forringelse.

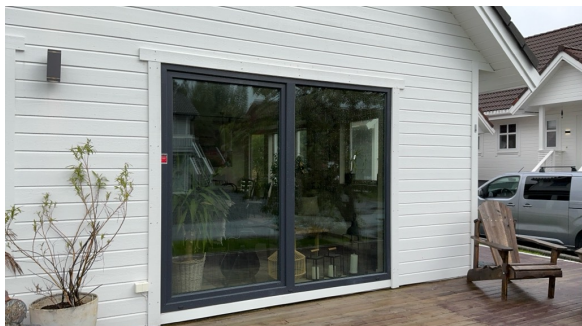
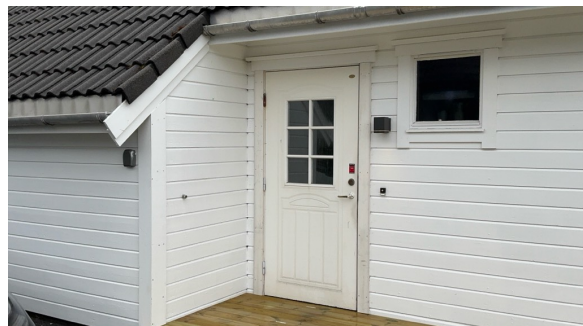
## TG 2 Dører

- Karmene i dører er værslitte utvendig og det er sprekker i treverket.

Det er ikke montert vannbord over terrassedøren, dette øker faren for fuktinntrekk over døren.

Det bør monteres vannbord over terrassedøren for å redusere risikoen for fuktinntrekk i konstruksjonen.

Ytterdøren og låskassen bør overflatebehandles og eventuelt utbedres for å forhindre videre slitasje og forringelse, slik at levetiden forlenges.

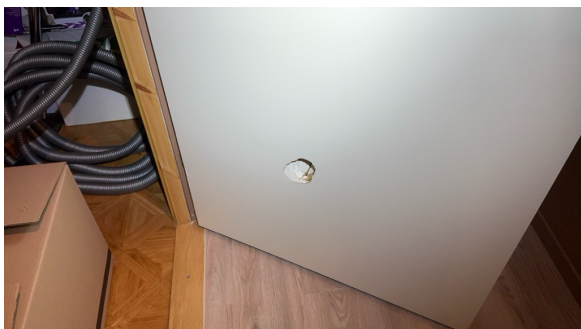
Det er skader i dørbladet bod på loftet.

- Lokal utbedring må påregnes.

Det anbefales lokal utbedring eller utskifting av dørbladet på boden. Uten tiltak vil dette medføre en estetisk forringelse, men har lav praktisk konsekvens.

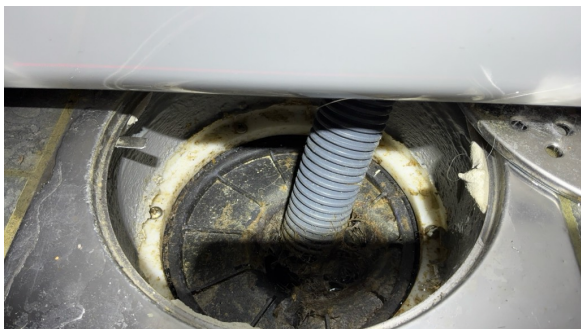
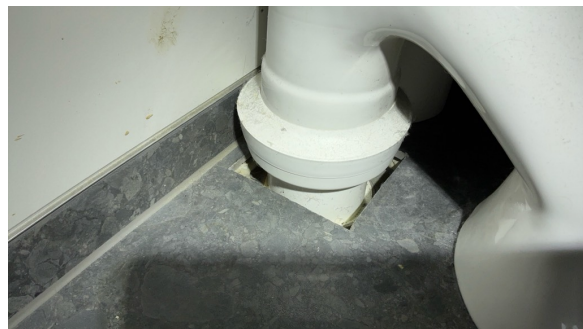
- Feil montering av sluk og klemring øker risikoen for vannlekkasjer. Dette kan føre til fuktskader i underliggende konstruksjoner.
- Eldre sluk av plast er ofte utsatt for lekkasjer og særlig i overganger. Eventuelle lekkasjer kan medføre fuktskader på tilliggende konstruksjoner.

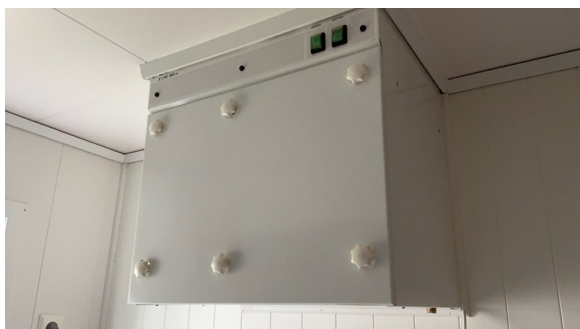
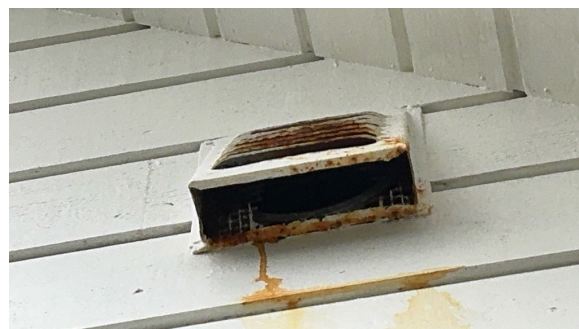
Nett i veggventil fra ventilasjonsaggregatet har rusthull som gjør at skadedyr kan komme inn i boligen gjennom ventilen.

Det anbefales bestilt rengjøring av ventilasjonsanlegget og justering av ventiler på de enkelte rommene.

Veggventil med rusthull må utskiftes, alternativt montere nytt nett i veggventilen.
