# Tilstandsrapport

Tomannsbolig

Vågnesvegen 63, 6030 LANGEVÅG

Befaringsdato: 22.04.2026

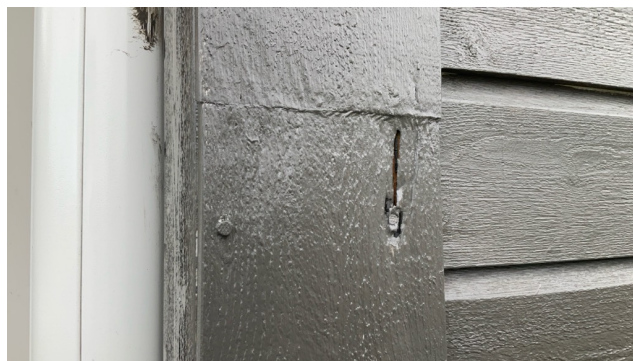
Det er på hjørnebord registrert påbegynnende råteskader.

Hjørnebord med påbegynnende råteskader må skiftes ut for å hindre videre råteutvikling og skade på underliggende konstruksjon. Dersom tiltak ikke utføres, kan det føre til økt fuktinntrengning og ytterligere forringelse av veggkonstruksjonen.

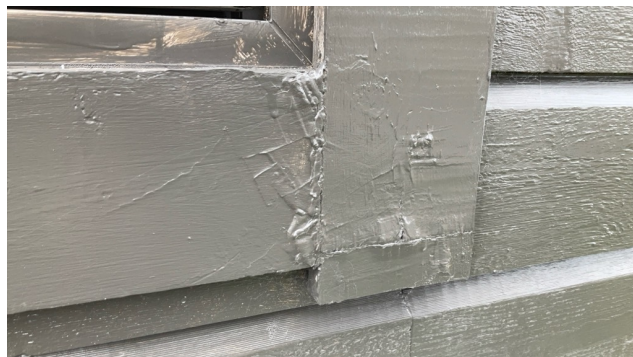
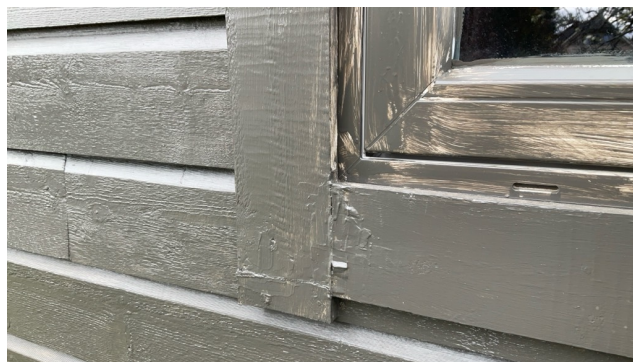
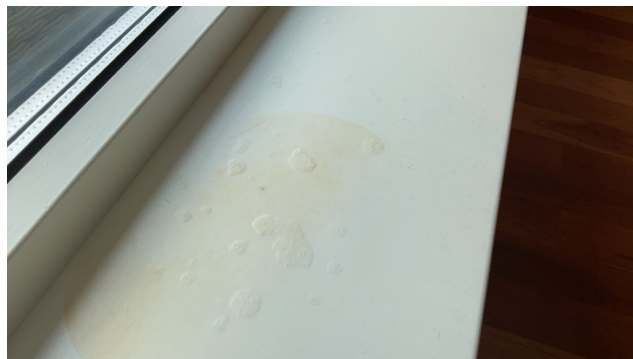
Det er registrert skader på foringer på kjøkkenvinduene. Vinduet på innvendig bod er tilgriser med bygnings skum. Det er ikke montert innvendig foring eller lister på dette vinduet.

Det bør foretas fagmessig utbedring av innsetting og omramming av PVC-vinduet i soverommet for å sikre korrekt tetting og unngå risiko for fuktinntrengning og varmetap.

Skader på foringer på kjøkkenvinduene bør utbedres for å forhindre ytterligere forringelse og sikre god funksjon og estetikk.

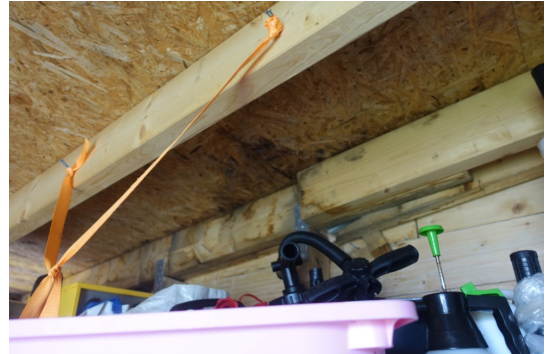
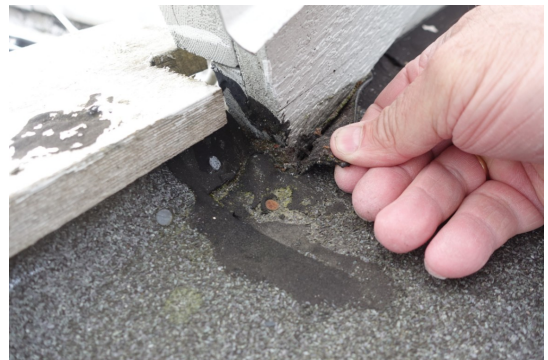
Det er registrert en lekkasje ved undertaket, i hjørnet mot hovedtaket. Takpappen er ikke fagmessig avsluttet.  
Det er også registrert en del ufagmessig utført arbeid.

Det anbefales at lekkasjen ved undertaket utbedres, og at takpappen avsluttes fagmessig for å hindre videre vanninntrenging og fuktskader på konstruksjonen.

Uprofesjonelt utført arbeid bør gjennomgås og utbedres for å redusere risikoen for fremtidige skader og forringelse av bodens levetid.

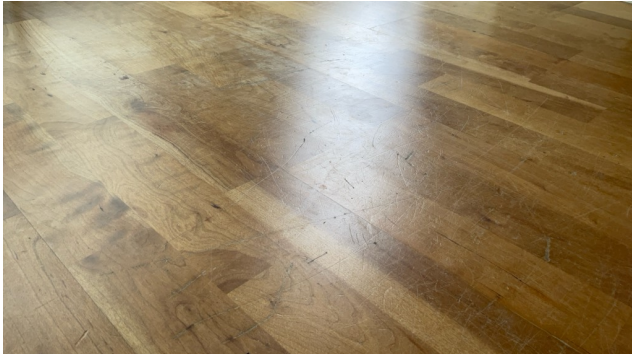
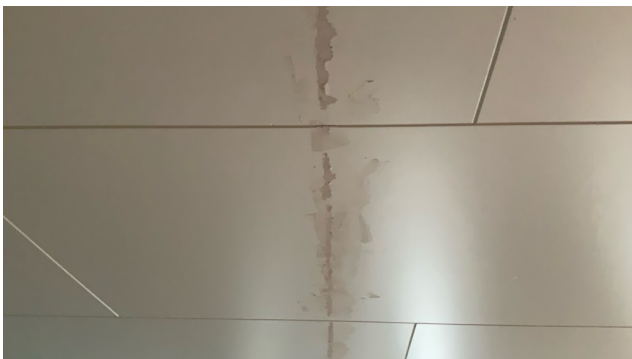
Det er registrert slitasje på overflater.  
Himlingen i påbygget soverom er ettertrukket/ synlig skrudd.  
Det er sår i himlingen etter kabel.  
Himlingen i tilbygget er ufagmessig montert.  
Det er riper og merker etter fukt i parketten.

Det må påregnes oppgraderinger, utskiftninger, modernisering samt vedlikehold av flere innvendige overflater for å utbedre registrert slitasje, riper og merker etter fukt i parketten.

Det anbefales å vurdere fornying av himling i tilbygg, samt kontroll av lufting og oppbygging av konstruksjonen, for å unngå videre skader og sikre forskriftsmessig utførelse.

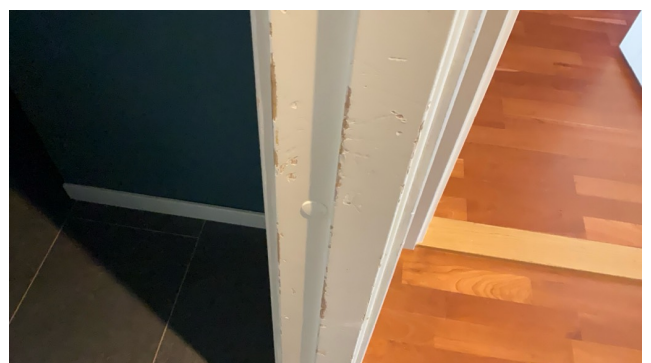
Det er registrert en del slitasje på enkelte dørkarmen og dørblad.  
Det er skade i nedkant på baderomsdøren.

Det bør utføres utbedring eller overflatebehandling av dørkarmen og dørblad for å hindre videre slitasje og forringelse av materialene.

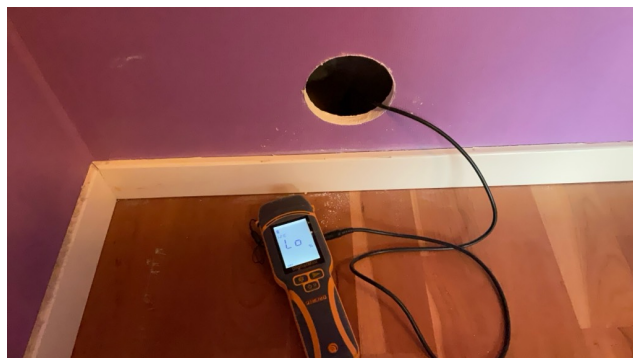
Hulltaking er foretatt i soveromsveggen, på baksiden av vaskerommet. Det er i forbindelse med hulltakingen ikke påvist unormale forhold.

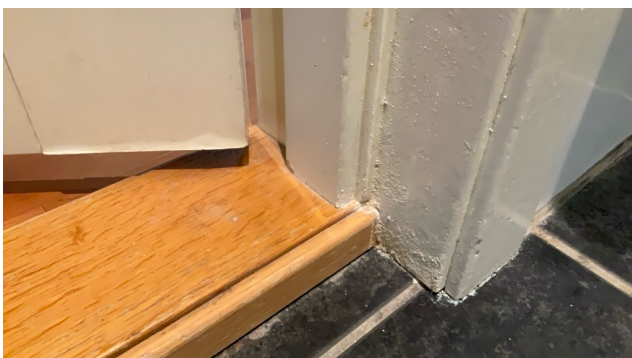
- Det er vindu/dør med ikke fuktbestandige materialer i våtsonen (ved vask, dusj, badekar, osv.), løsningen eller byggematerialet er uegnet.

Det er skade på dørlist og dørforing som følge av fukt.

Det bør monteres tett dusjkabinett for å lede dusjvann direkte til sluk og unngå fuktbelastning på vegger og gulv.

Mangelfullt utførte silikonfuger og fuktskader på dørlist og dørforing bør utbedres for å hindre videre fuktskader og redusert levetid på bygningsdelene.

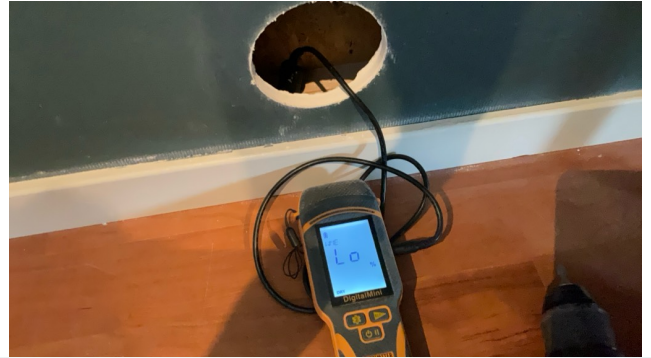
Hulltaking er foretatt i soveromsveggen, på baksiden av dusjen. Det er i forbindelse med hulltakingen ikke påvist unormale forhold.

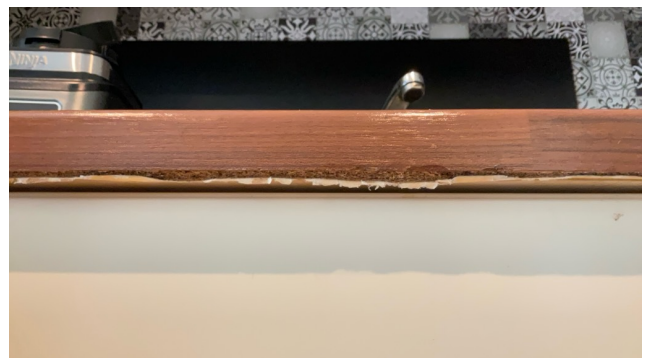
- Det er påvist skader på overflater/kjøkkeninnredning utover normal slitasjegrad.
- Det er påvist sprekker i overflater.

- Det må foretas lokal utbedring.

Det vil være påregnelig med vedlikehold, enkelte oppgraderinger og fornyinger ved kjøkkeninnredningen.

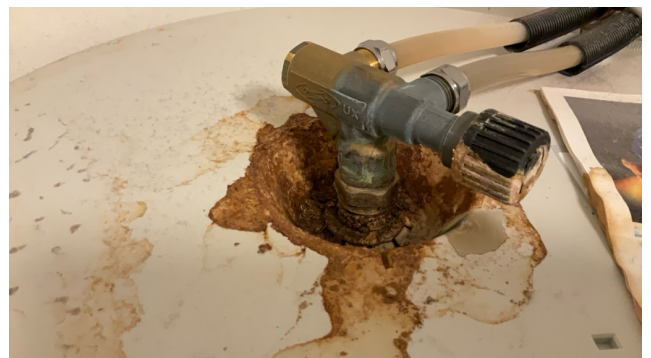
Det er registrert rustdannelser på varmtvannstanken, spesielt ved rørgjennomføringen i toppen. Årsaken til rustdannelsen er ukjent, men kondensering kan være en mulig forklaring.

Det bør gjennomføres tiltak for å fjerne rust og forhindre videre rustdannelse på varmtvannstanken, spesielt ved rørgjennomføringen i toppen.
