# NAUST SJØVEGEN

SKODJE - Sjarmerende eldre naust i Skodje

# Verditakst

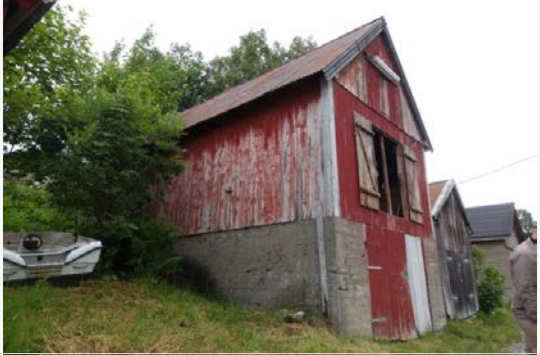
## Naust

Naust med opprinnelig byggeår ca 1899. Bygget er oppført med naustrom og med 2. etasje med lagerrom, tradisjonelt vegnhus. Det er oppdelt med et bodrom i bakkant. Hems over dette rommet for lagring.

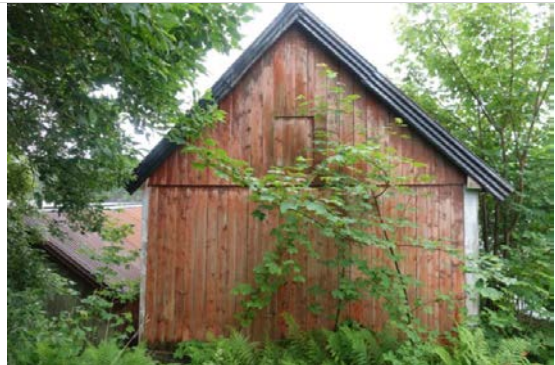
Bygget er oppført på fundamenter/ ringmur av betong.

Taket er tekket med bølgeblekk.

Det anmerkes at det er registrert setningsskader i grunnmur, disse er synlige med sprekker og åpninger.

Det er registrert mott på en del av konstruksjon og det er registrert råteskade på kledning.

Det er registrert rustdannelser på bølgeblekket.

Bygget står foran oppgraderinger, med utskiftninger, reparasjoner og fornyinger.

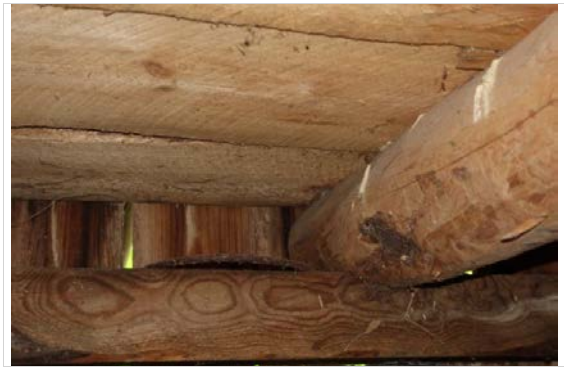
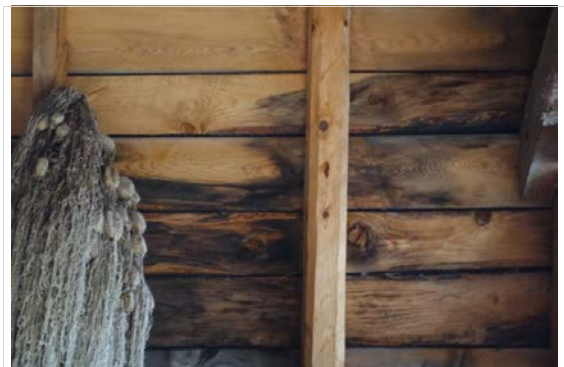
Det er bjelkelag av tre mellom naustrommet og 2. etasjen. Det er gulvbord som gulv i 2. etasjen.

Det er en innvendig trapp av tre mellom naustrommet og 2. etasjen.

Det vil være påregnelig med vedlikehold, utskiftninger og oppgraderinger ved en del av innvendig treverk.
