TVERRFJELLSVEGEN 258

Velholdt og praktisk hytte på eit plan
beliggande skjerma til i rolig område på fjellet

Befaringsdato: 22.08.2024

Rapportdato: 12.09.2024

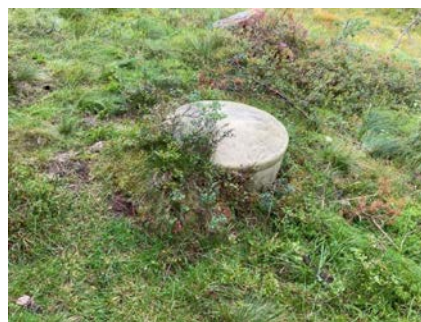
TG 1 Septiktank

Bio vakuem toalett tilknyttet tett tank med overløp til infiltrasjonsgrøft. Gråvanntank med overløp til infiltrasjonsgrøft.
