TVERRFJELLSVEGEN 258

Velholdt og praktisk hytte på eit plan
beliggande skjerma til i rolig område på fjellet

Befaringsdato: 22.08.2024

Rapportdato: 12.09.2024

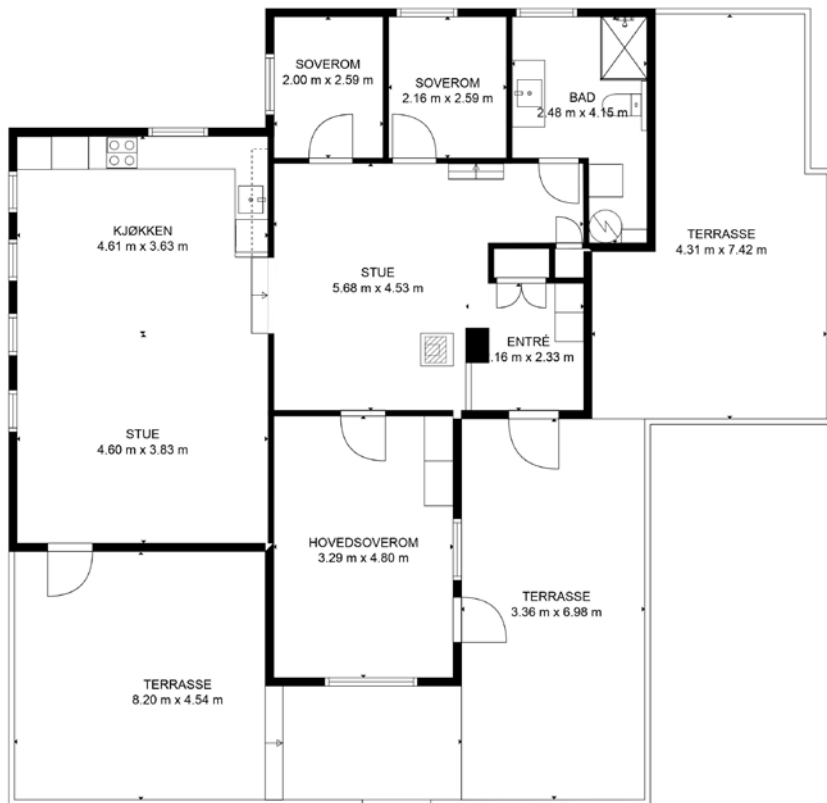
1. ETASJE

BRA: 100 m²
 1. ETASJE: 97 m², 2. ETASJE: 3 m²
 S-ROM: TERRASSE: 78 m², LOW CEILING: 2 m²

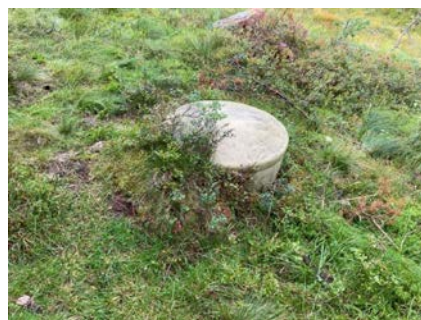
TG 1 Septiktank

Bio vakuu toalett tilknyttet tett tank med overløp til infiltrasjonsgrøft. Gråvanntank med overløp til infiltrasjonsgrøft.
