STETTEVIKA 117

Skodje - Eiendom over to plan med tilhørende garasje

Tilstandsrapport

Befaringsdato: 05.05.2023

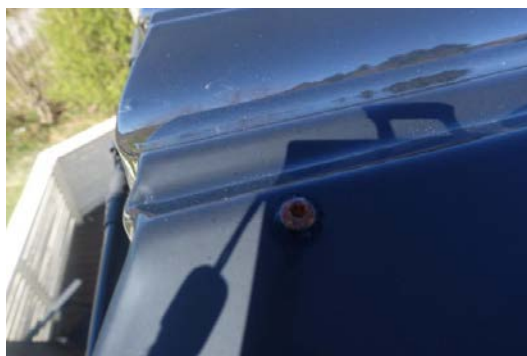
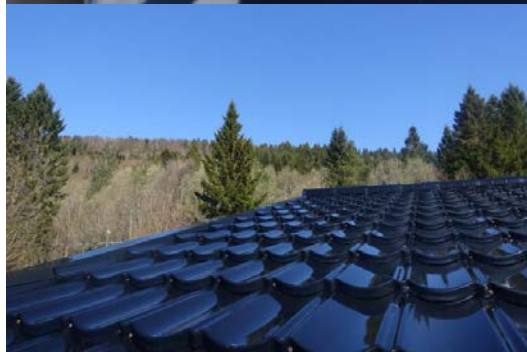
TG 1

Taket er tekket med Decra Elegans el. Taktekket er observert/ besiktiget fra bakkenivå og fra takfot med stige. .

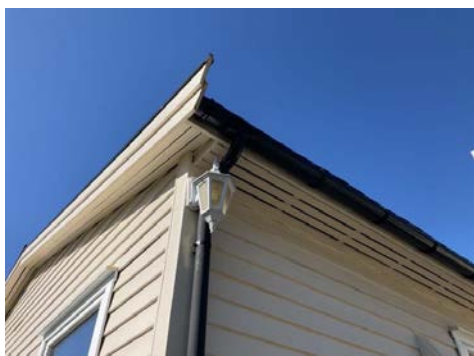
TG 3

Det er observert renner og beslag av metall. Renner og beslag er med ukjent alder men virker i hovedsak å være fornyet i forbindelse med omteking av taket.

- Det mangler snøfangere på hele eller deler av taket, noe som var krav på byggemeldingstidspunktet.

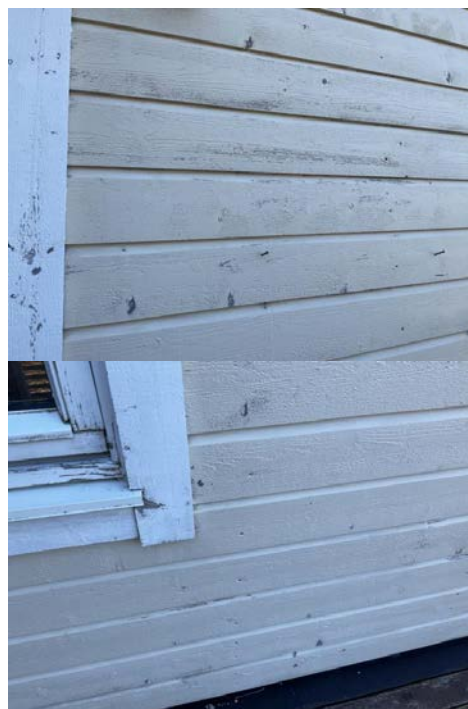
TG 2

Veggene har bindingsverkskonstruksjon fra byggeår. Fasade/kledning har liggende bordkledning, denne er i stor grad fornyet i senere år. .

- Det er værslitt/opsprukket trevirke/trepaneler.
- Det er ingen eller liten lufting i nedre kant av kledning mot grunnmur.

- Det må foretas tiltak for å lukke avviket.
- Lokal utbedring må utføres.

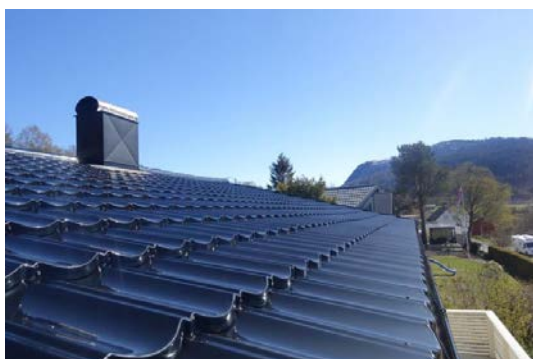
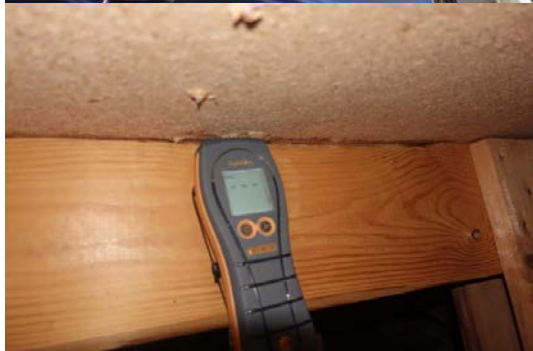
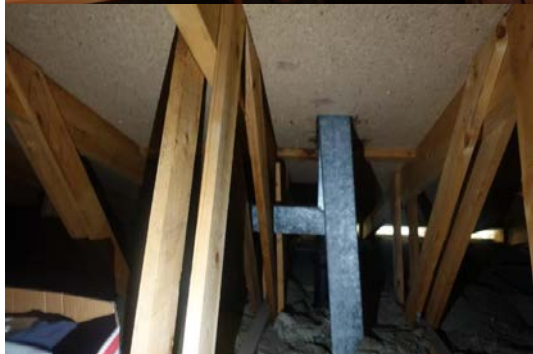
TG 2

Det er plassbygde W-takstoler med sperrer av tre. Undertaket er med sponplatetro. Konstruksjonen er besiktiget via kryploft. Det anmerkes at det er begrenset mulighet for å kunne besiktige hele konstruksjonen.

- Det er påvist fuktskjolder i undertak/takkonstruksjon.

Det er ved fuktmålinger ikke registrert unormale fuktverdier. Merkene er vurdert som eldre merker fra før takt ble omtekket.

- Det er ikke behov for utbedringstiltak.

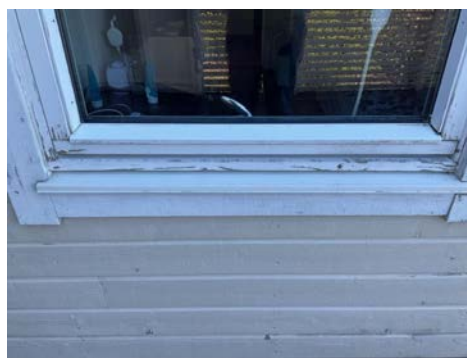
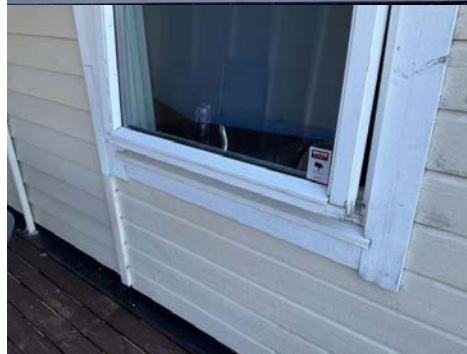
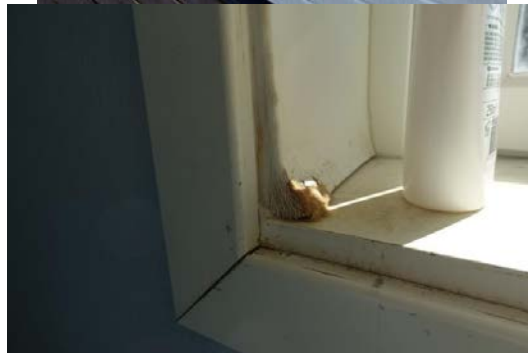
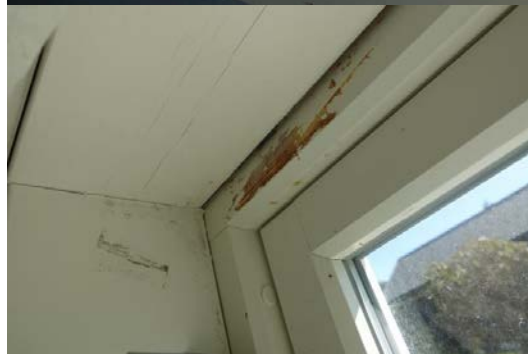
Det meste av vinduer i boligen er skiftet. Dett er foretatt i 2003 og i 2013. Det er malte trevinduer med 2-lags glass.

- Det er avvik:
- Det er påvist at enkelte vinduer er vanskelig å åpne/lukke.

Det er skade på enkelte foringer og vinduekarmer.

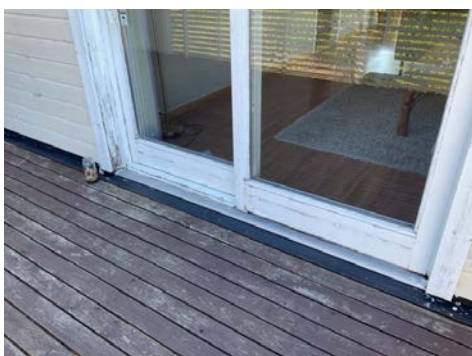
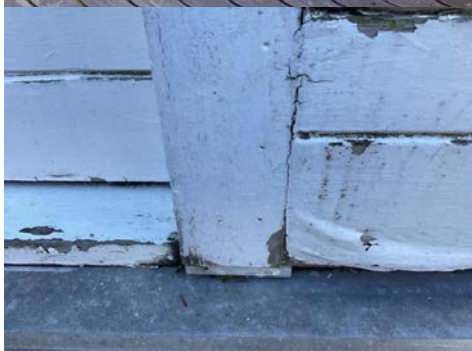
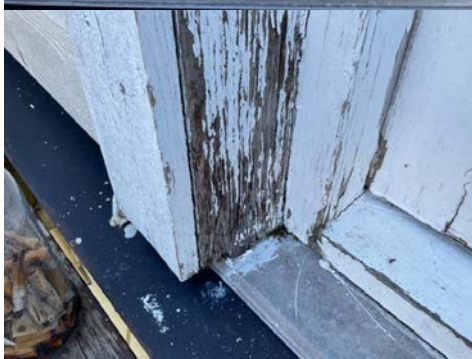
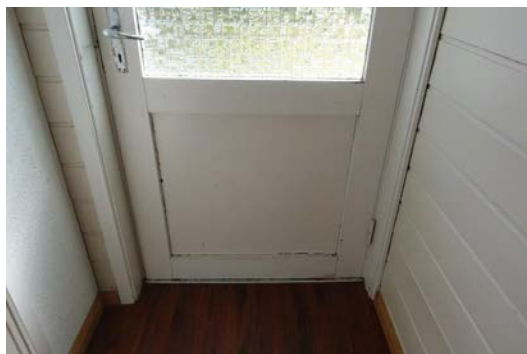
Ytterdøren er tredør med glassfelt. Balkongdør som skyvedør av tre med glassfelt. Inngangsdøren til kjelleren er en malt tredør med glassfelt.

Ytterdører fra byggeår.

- Karmene i dører er værslitte utvendig og det er sprekker i treverket.
- Det er påvist dør(er) med fukt/råteskader.

- Lokal utbedring/utskifting av fukt/råteskadet treverk.

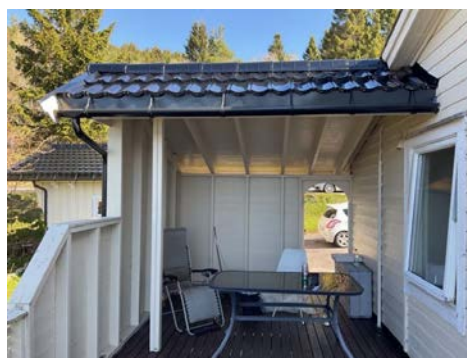
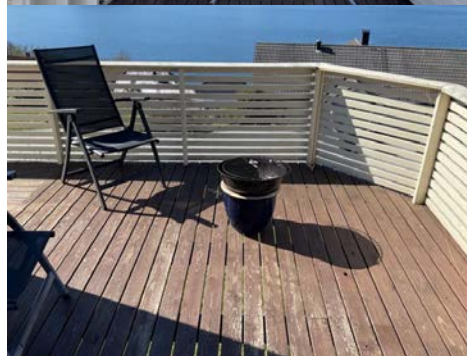
TG 3

Det er bygget en stor balkong i trekonstruksjon. I bakre del nordvest er det bygget en takoverbygget uteplass. Deler av balkongen er med plater på dekket. Det er vider dekke med terrassebord og med rekkeverk i trekonstruksjon.

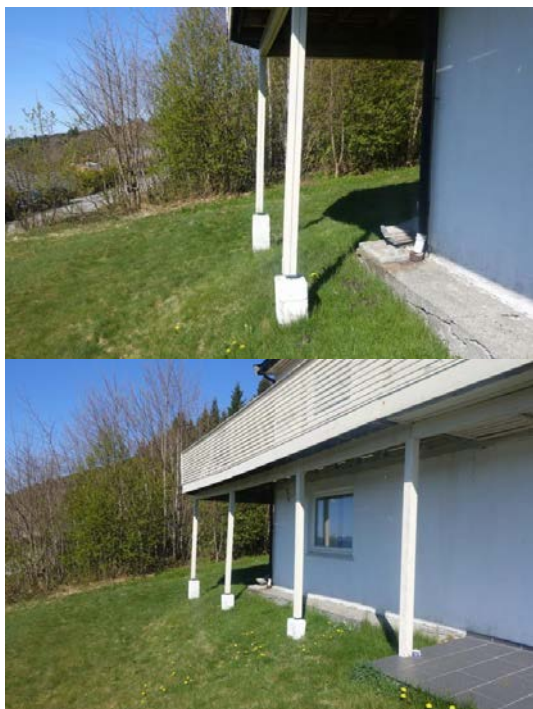
- Konstruksjonene har omfattende skjevheter.

Det vises at det er setninger fra terrenget ved fundamenter, dette har gitt betydelige nedbøyinger og hellingsavvik i støtter.

- De påviste skader må utbedres.

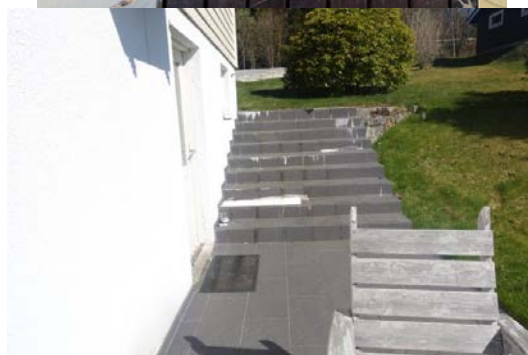
Det er bygget en utvendig trapp av tre fra balkongen og ned til terrenget mot nord.

Utvendig trapp av betong/ mur til inngangen av boligen og til kjelleren. Det er lagt fliser i trinnene i kjellertrappen og trappen til inngangen.

- Det er ikke montert rekkverk.

- Rekkverk må monteres for å lukke avviket.

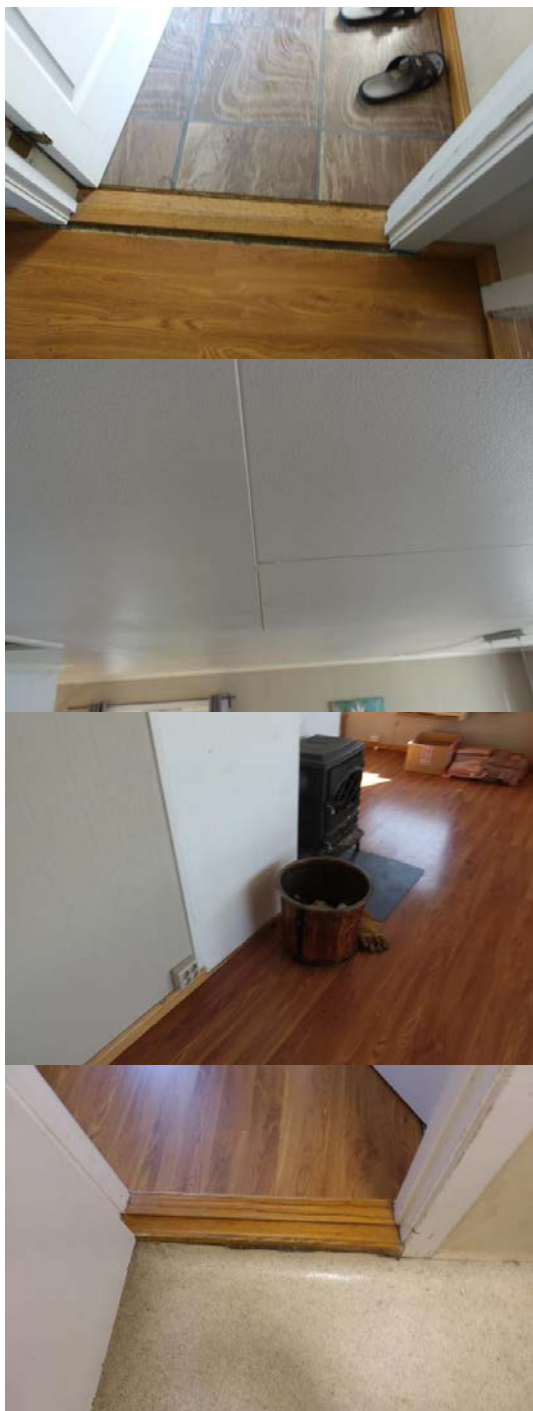
Overflater på gulv er i hovedsak med laminater og gulvbelegg. Det er malte flater, tapeter og med malte paneler på veggene. Himlinger er med hvite himlingsplater.

Overflater har på generelt grunnlag en del bruksslitasje og mindre skader, sår og rifter. Enkelte overflater har skader og slitasjegrad som tilsier utskiftning.

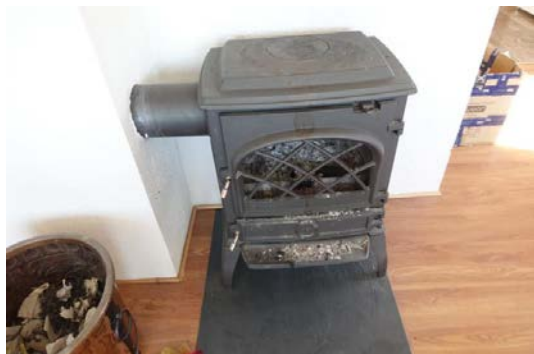
TG 3

Pipe fra byggeår av tegl eller betongmurstein med puss. Pipen er trolig fra byggeår. Det er tilsluttet peisovn i stuen i hovedetasjen og i kjellerstuen.

- Ildfast plate mangler på gulvet under sotluke/feieluke på pipe.
- Peisovnen har sprekker.

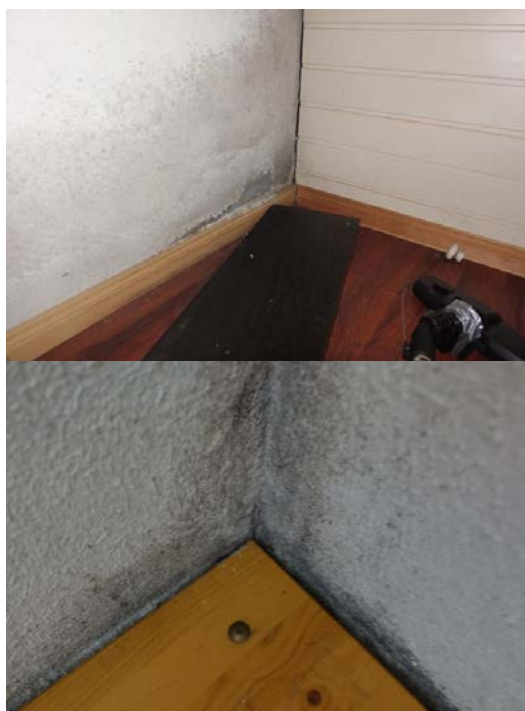
I underetasjen er det betongplate, yttervegger er innforede og platekledde og panelkledde, det er en del vegger med fri mur i bakkant.

himlinger med hvite himlingsplater hvite flater.

- Det er påvist fuktighet i oppforet tregulv i underetg/kjeller, og det er derfor ikke foretatt hulltaking.
- Det er påvist indikasjoner på noe fuktgjennomtrenging i kjellergulv.

Det er registrert forhøyet fukt i oppforet gulv i trapperommet i kjelleren.

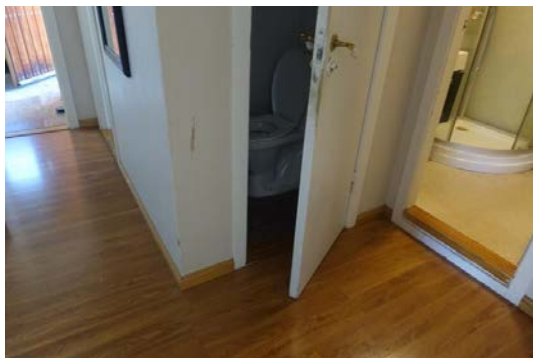
TG 2

Innvendige dører i boligen er som finerte dører fra byggeår. Innvendige dører er hvite formpressede dører.

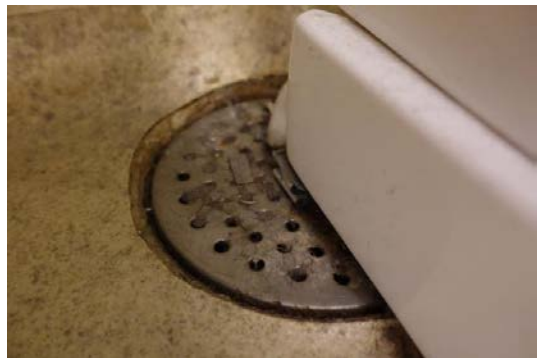
En må forvente generell oppgradering av våtrommets tettesjikt/membran for at våtrommet skal tåle en normal bruk etter dagens krav (tett våtsone). En samlet TG 3 for rommet er satt med bakgrunn i alder og manglende tetthet i våtsonen på rommet. Det er ikke behov for å gjennomføre en detaljert tilstandsanalyse, etter standardens krav. Det er ikke tett mellom belegget og sluket. Det vises som følgeskade i himling i rommet under badet. Følgeskade i lukket konstruksjon kan ikke utelukkes.

Bad/ wc er med ukjent alder, men av eldre dato. Rommet er med belegg på gulvet og med tapet på veggene. Rommet er utstyrt med baderomsinnredning med servant og med dusjkabinett. Det er naturlig avtrekk fra rommet.

- Våtrommet må oppgraderes for å tåle normal bruk etter dagens krav.

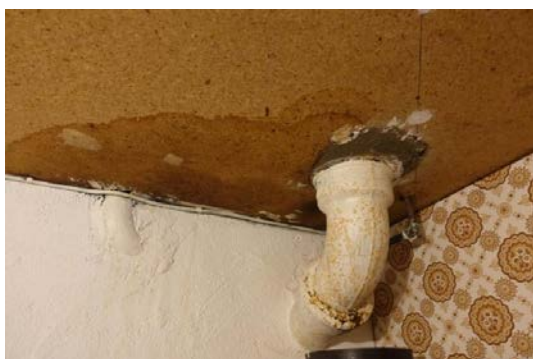
TG 3

Hulltaking er ikke foretatt da det allerede er påvist andre avvik i våtsonen.
Det er registrert merker i himlingen under badet som følge av utettheter.

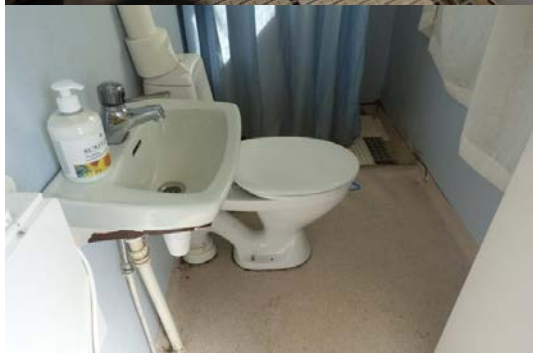
En må forvente generell oppgradering av våtrommets tettesjikt/membran for at våtrommet skal tåle en normal bruk etter dagens krav (tett våtsone). En samlet TG 3 for rommet er satt med bakgrunn i alder og manglende tetthet i våtsonen på rommet. Det er ikke behov for å gjennomføre en detaljert tilstandsanalyse, etter standardens krav. Følgeskader i konstruksjoner kan ikke utelukkes.

Bad/ wc er med ukjent alder, men er av eldre dato. Rommet er med belegg på gulvet og med malt strie på veggene. Rommet er utstyrt med vegghengt servant, åpen dusjløsning og med wc. Rommet fremstår med skade.

- Våtrommet må oppgraderes for å tåle normal bruk etter dagens krav.

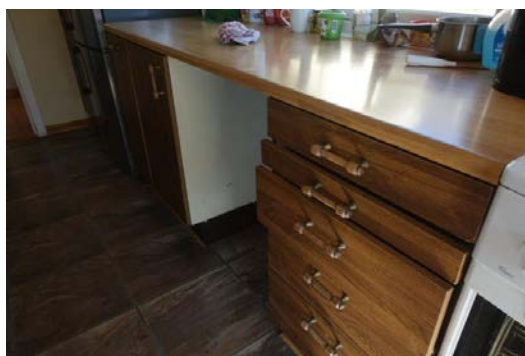
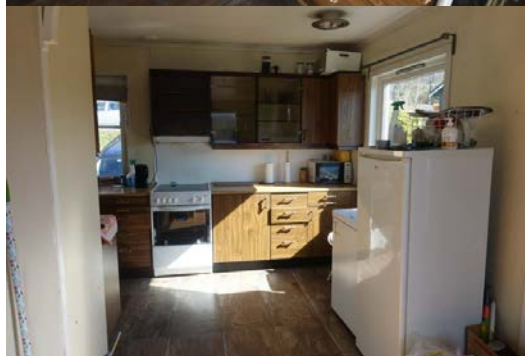
Enkel innredning med finerte fronter. Laminat benkeplate. Innredning med utslagsvask og oppvaskkum. Det er komfyr på kjøkkenet.

Kjøkkeninnredningen er med ukjent alder, med trolig fra byggeår.

- Det er påvist at overflater/kjøkkeninnredning har omfattende skader.

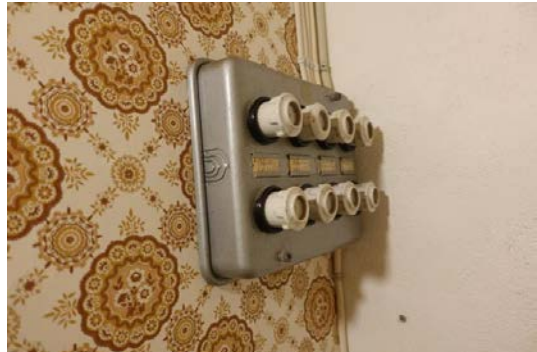
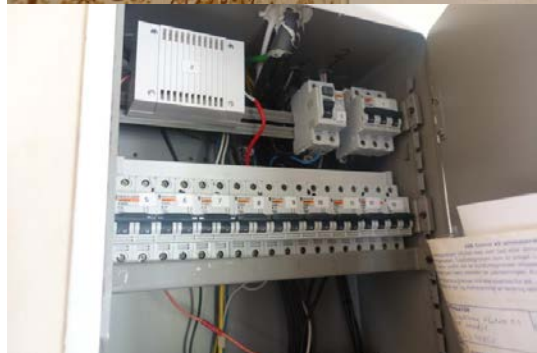
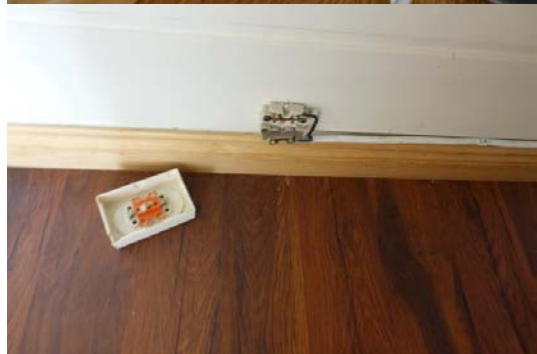
11. Finnes det kursfortegnelse, og er den i samsvar med antall sikringer?
Ja
12. Foreta en helhetsvurdering av det elektriske anlegget, dets alder, allmenne tilstand og fare for liv og helse. Bør det elektriske anlegget ha en utvidet el-kontroll?
Ja

Utifra at anlegget i stor grad er fra byggeår og med bakgrunn i de påpekte forhold, og at det ikke foreligger el-tilsyns rapport de siste 5 årene så anbefales det en generell gjennomgang av el-anlegget av el-fagmann. Kostnadsestimatet gjelder for el-kontroll og ikke eventuell utbedring av eventuelle pålegg.

Kostnadsestimat: Under 10 000

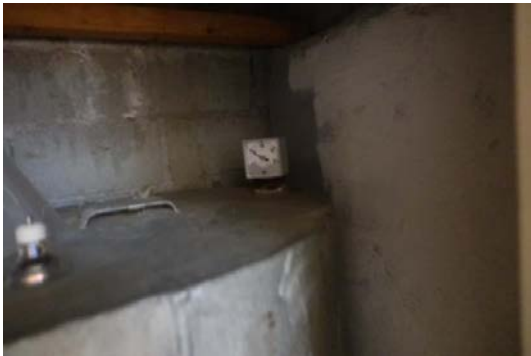
TG 3

Det er oljetank i stål. Oljetank er fra 1968. Innvendig plassert.

- Det foreligger krav om sanering av oljetank.
