# TORVIKA 5

TORVIKA - Innholdsrik og oppgradert tomannsbolig over 3 etg. Dobbel garasje

# Tilstandsrapport

## TOMANNSBOLIG

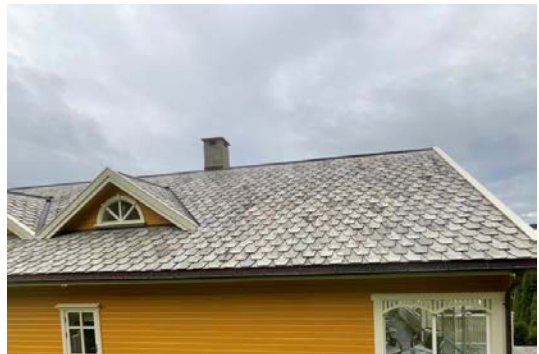
Det gjøres oppmerksom på at renner og beslag på tak kun er inspisert fra bakkenivå. Eventuelle lekkasjer på renner er ikke undersøkt.

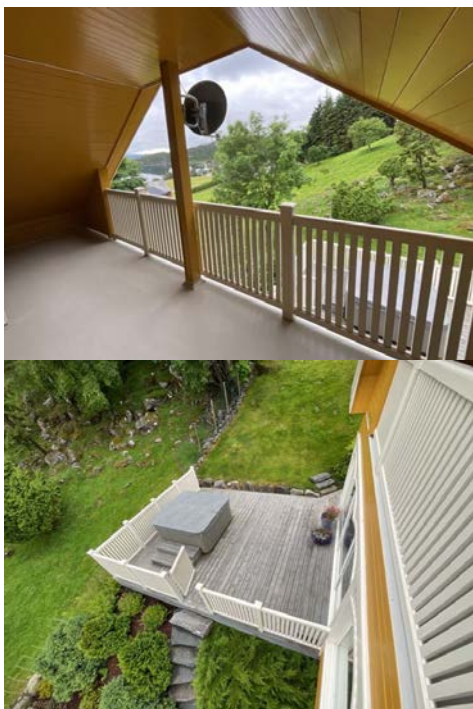
TG 1

Balkong i trekonstruksjon som er tekket med glassfiber på loft og treterrase i 1.etg.

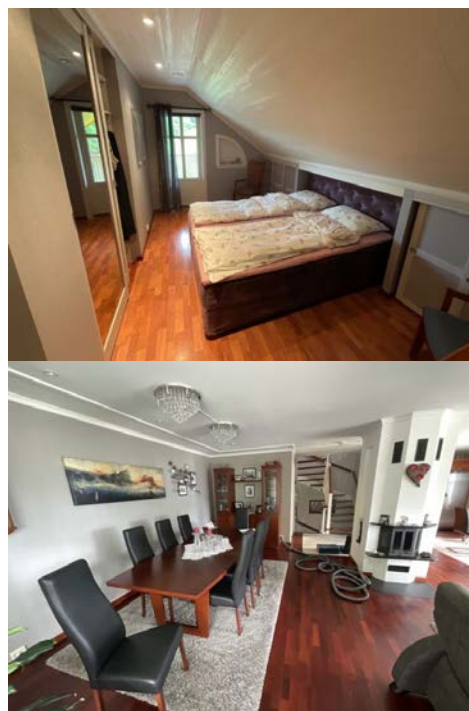
TG 1

Innvendig er det gulv av laminat på loftsetasje, parkett på hovedetasje og flis i underetg. Boder har beleg. Veggene har tapet og malte plater. Innvendige tak har plankett, malte slette tak, himlingsplater og trepanel.

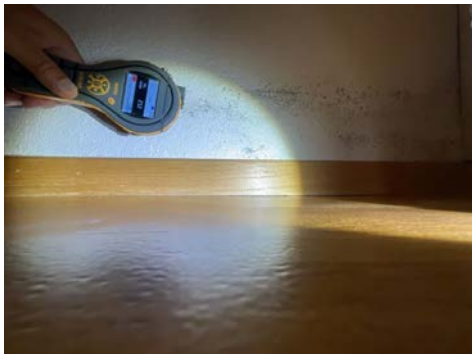
Gulvet har beleg. Veggene har betong/mur. Hulltaking er ikke foretatt. Rommet har en konstruksjon som gjør hulltaking unødvendig.

- Det er påvist indikasjoner på noe fuktgjennomtrenging inn i kjellermur.

Indikasjon om fukt nederst i grunnmur målt på bod

- Det påviste fuktnivå gir grunn til å overvåke konstruksjonen jevnlig for å se utvikling over tid, og eventuelt foreta tiltak for å unngå fuktskader.

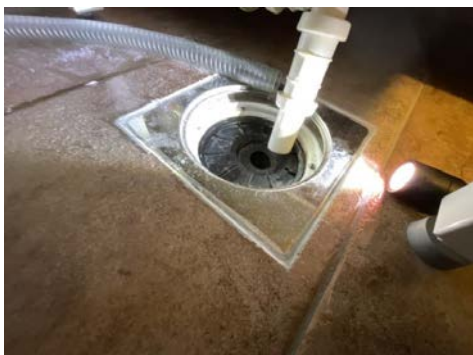
Det er plastsluk og smøremembran med ukjent utførelse.

- Det må foretas utbedring for å unngå fuktskader i konstruksjonen.
- Andre tiltak:

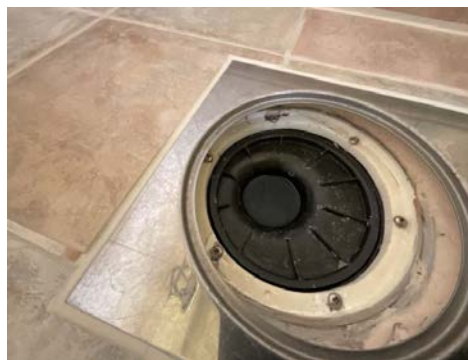
Det er plastsluk og smøremembran med ukjent utførelse.

- Det må foretas utbedring for å unngå fuktskader i konstruksjonen.

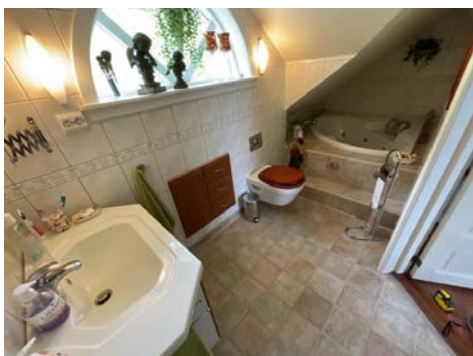
Rommet har innredning med nedfelt servant, veggmontert toalett, badekar og dusjvegger/hjørne.

- Det er ikke påvist tilfredsstillende løsning for å synliggjøre lekkasje fra innebygget systerne.

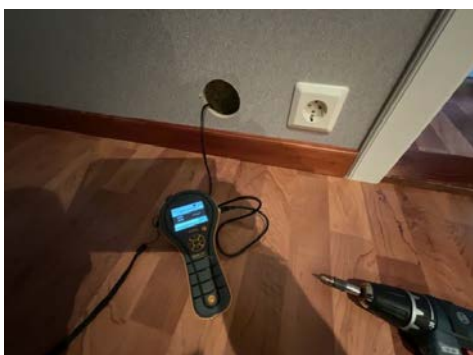
TG 1

Hulltaking er foretatt uten å påvise unormale forhold. Hulltaking er foretatt ved/i Sov. Fuktkvotemåling (vekt%) i konstruksjonen ble målt til 8.

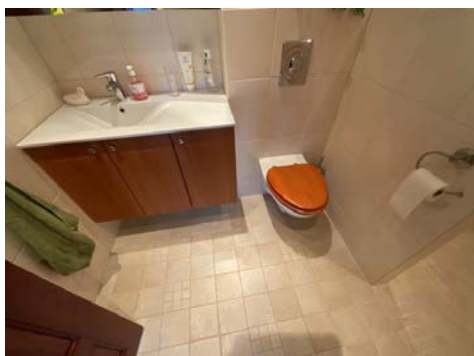
Rommet har innredning med nedfelt servant, veggmontert toalett og dusjvegger/hjørne.

- Det er ikke påvist tilfredsstillende løsning for å synliggjøre lekkasjer fra innebygget systerne.

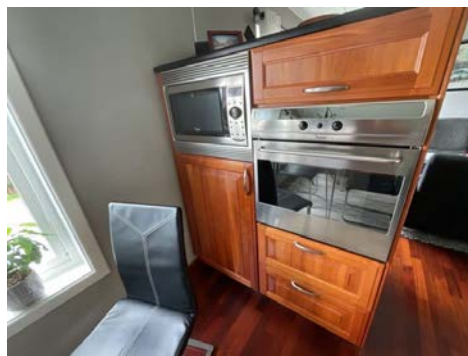
TG 1

Kjøkkenet har innredning med profilerte fronter. Det er kjøleskap, fryseskap, oppvaskmaskin, komfyr, platetopp og micro. Benkeplaten er av stein.

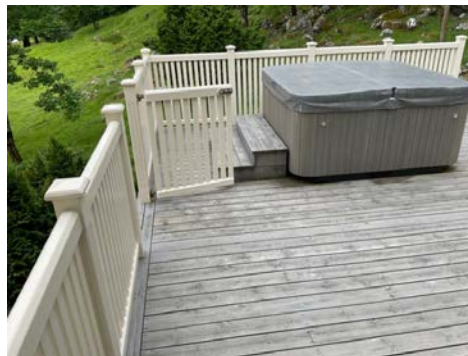
TG 1

Jacuzzi

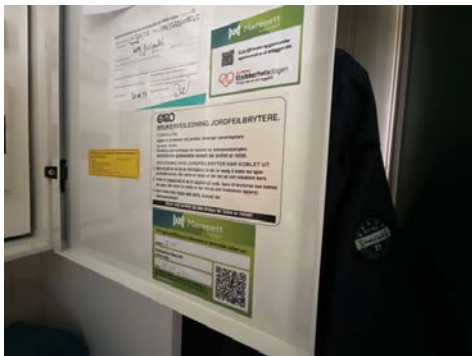
El.skap med aut sikringer

1. Foreligger det eltilsynsrapport de siste 5 år, og det er ikke foretatt arbeid på anlegget etter denne, utenom retting av eventuelle avvik i eltilsynsrapport (dvs en el-tilsynsrapport uten avvik)?  
**Ja**

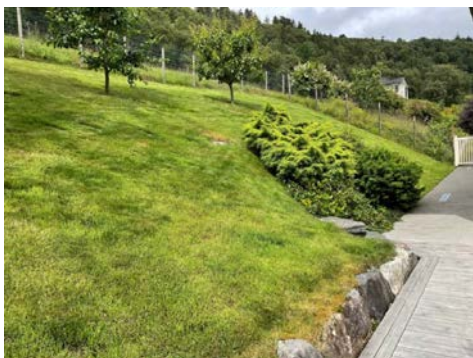
Skrånende tomt mot øst

- Eiendommen ligger i rasfarlig/skredutsatt område iht. kommuneplan
