GJERTNESMARKA 6B

Nyare og praktisk leilighet på eit plan. Carport og utebod følger med

Tilstandsrapport

Befaringsdato: 03.06.2024

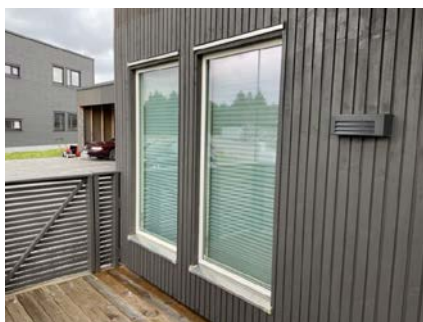
TG 0 Dører

Terrassedør av tre i malt utførelse med tre lags glass. Ytterdør i formpresset malt utførelse med to lags glass.

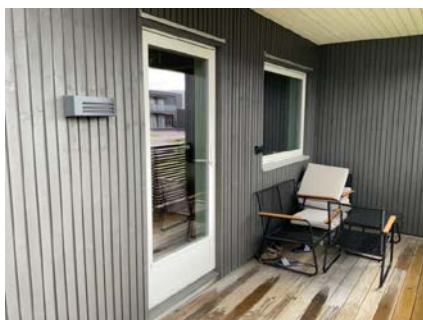
TG 0 Balkonger, terrasser og rom under balkonger

Terrasse i bjelkelag konstruksjon med spaltegulv av terrassebord. Rekkverk og levegg av tre i malt utførelse.

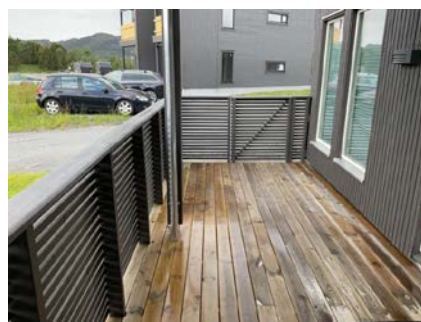
TG 0 Utvendige trapper

Trapp av tre med strekkemettall trinn. Rekkverk av tre i malt utførelse.

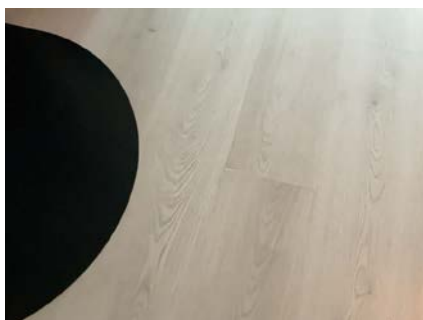
TG 2 Etasjeskille/gulv mot grunn

Etasjeskille i tre konstruksjon og gulv mot grunnen av betong.

Vurdering av avvik:

- Målt høydeforskjell på mellom 10 - 20 mm innenfor en lengde på 2 meter. Tilstandsgrad 2 gis med bakgrunn i standardens krav til godkjente måleavvik.

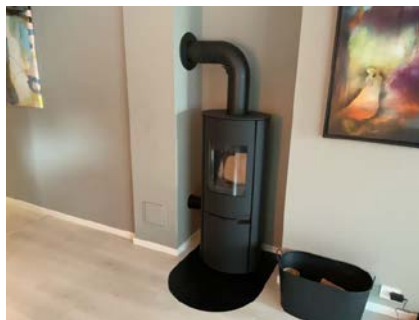
TG 0 Pipe og ildsted

Elementpipe med feieluke i murpusset malt utførelse. Pipe er tilknyttet en vedovn med glass montert på ei stålplate.

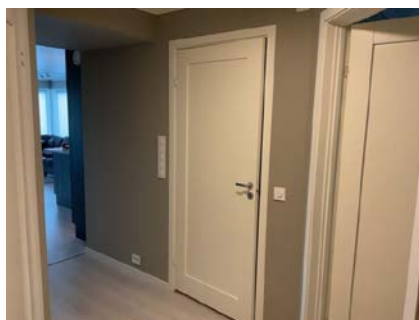
TG 0 Innvendige dører

Formpressede innerdører i malt utførelse.

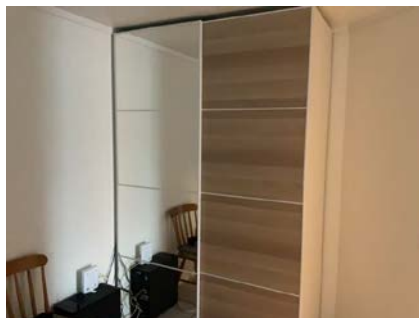
TG 1 Andre innvendige forhold

Skyvedørsgarderobe med skapfronter med speil og i finert utførelse.

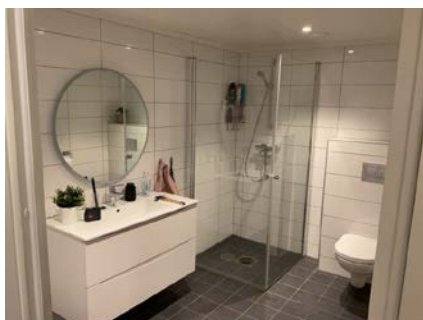
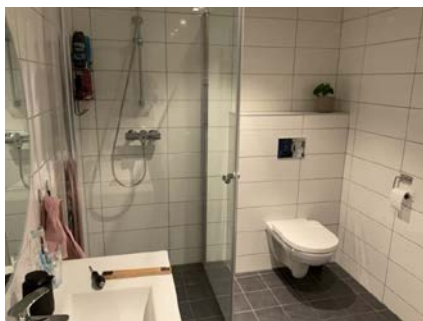
1 ETASJE > BAD

TG 0 Overflater vegger og himling

- Det er påvist avvik i fallforhold til sluk i forhold til krav i forskrift på byggetidspunktet.

Gulvet har noe mindre avvik på fall forhold til sluken.

- Våtrommet fungerer med dette avviket.

Hulltaking er ikke utført da boligen er nyoppført. Fuktsøket avdekket ingen unormale forhold.

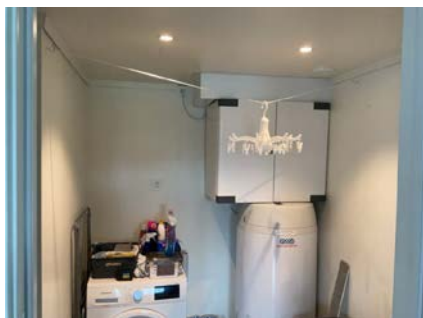
1 ETASJE > VASKEROM

TG 0 Overflater vegger og himling

TG 0 Tilliggende konstruksjoner våtrom

Hulltaking er ikke utført da boligen er nyoppført. Fuktsøket avdekket ingen unormale forhold.

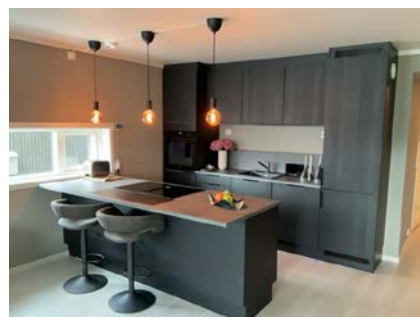
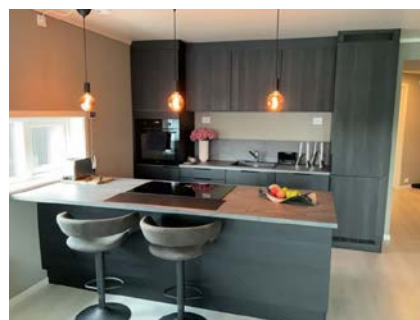
1 ETASJE > STUE/KJØKKEN/GANG

TG 2 Avtrekk

- Om mulig bør det etableres mekanisk/forsert avtrekk ut fra kokesonen.

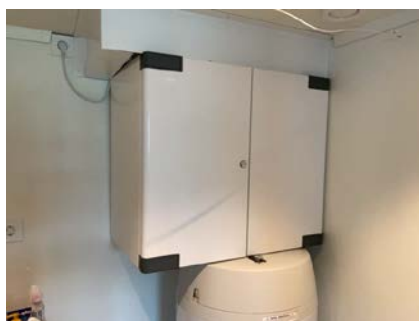
1 TG 0 Varmtvannstank

Varmtvannstank ca. 200 liter.
