YTTERDALSGATA 36

Toppleilighet sentralt i Eidsdal sentrum

Tilstandsrapport

📍 Ytterdalsgata 36, 6215 EIDSDAL

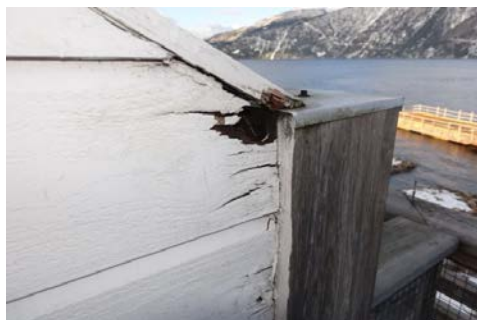
TG 2 Balkonger, terrasser og rom under balkonger og terrasser - 2

Balkong mot dalen er bygget i 2006 i forbindelse med oppgraderingene/ ombyggingen av bygget. Oppført i trekonstruksjon, tekke med papp og tremme med terrassebord. Rekkverk i trekonstruksjon. Rekkverket er målt til 89,3 cm Balkongen er på ca 11 m2. Tett dekke balkong over.

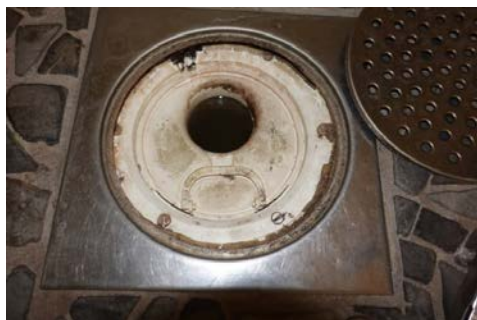
4. ETASJEN/ LOFT > BAD/VASKEROM

TG 2 Sanitærutstyr og innredning

Vurdering av avvik:

- Det er påvist skader på innredning.
- Det er ikke påvist tilfredstillende løsning for å synliggjøre lekkasje fra innebygget sisterner.

- Lokal utbedring må utføres.
- Det må gjøres tiltak for å lukke avviket.
- Ved etablering av løsningen var det ikke krav om lekkasjesikring, konstruksjonen bør jevnlig observeres.

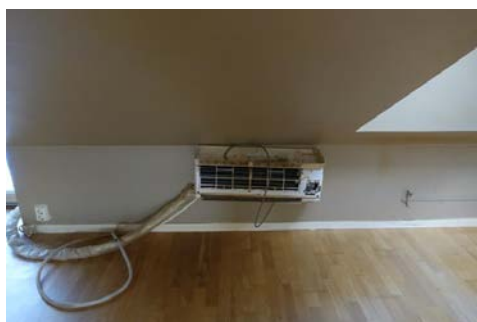
TG 2 Elektrisk anlegg
