# MOLVÆRSBRAUTA 46

# Tilstandsrapport

📍 Molværsbrauta 46, 6030 LANGEVÅG

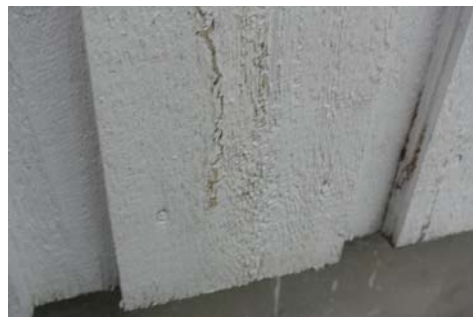
**Vurdering av avvik:**

- Det er værslitt/ oppsprukket trevirke/trepener.
- Det er påvist spredte råteskader i bordkledningen.

- Det må foretas tiltak for å lukke avviket.
- Råteskadet trekledning må skiftes ut.

Videre oppgraderinger, enkelte utskiftninger og vedlikehold må påregnes.  
I kostnadsestimatet er partiell utbedringer vurdert.

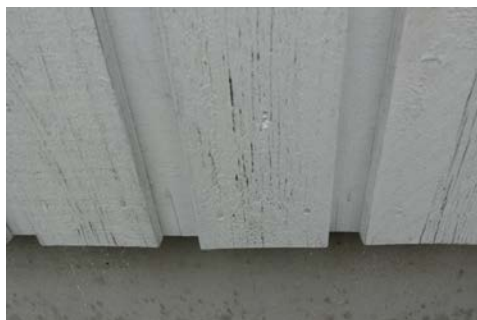
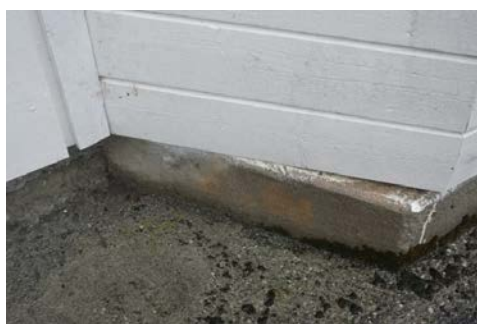
## TG 3 Vindskier

Vindskier og kasseledninger av tre kledning.

Det er registrert råteskader på vindskier.

Oppgraderinger med utskiftninger og fornyinger av vindskier må påregnes.

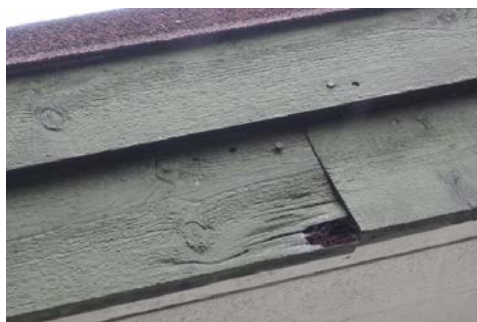
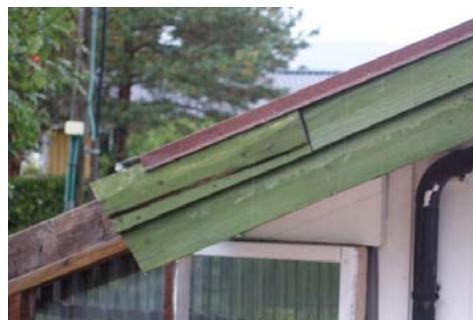
## TG 2 Takkonstruksjon/Loft

Det er W-takstoler med sperrer av tre. Undertaket er med taktro av bordtak. Konstruksjonen er besiktiget via kryploft. Det anmerkes at det er begrenset mulighet for å kunne besiktige hele konstruksjonen.

Det er registrert lekkasje i området ved luftehatt/ pipe. Det trekker inn vann her. Det vises oppfukning på undretaket.

Det må foretas utbedringer og tettinger av lekkasjer rundt pipen og luftehatt.

Det må foretas utbedringer og oppgraderinger ved undertaket og ved pipeledning/ takhatt.

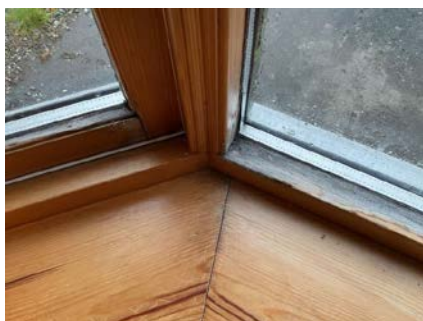
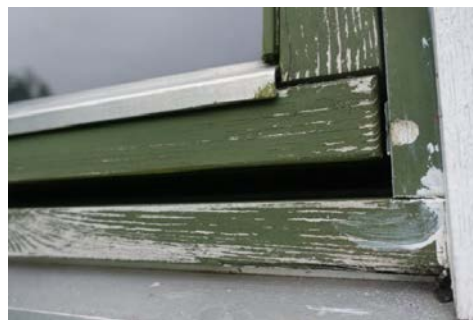
## TG 2 Dører

Ytterdøren er en teakdør med glassfelt. Balkongdør som tredør med glassfelt.

- Det er avvik:
- Karmene i dører er værslitte utvendig og det er sprekker i treverket.

Det må påregnes vedlikehold på dører.

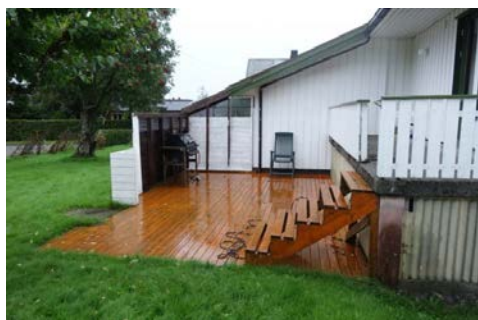
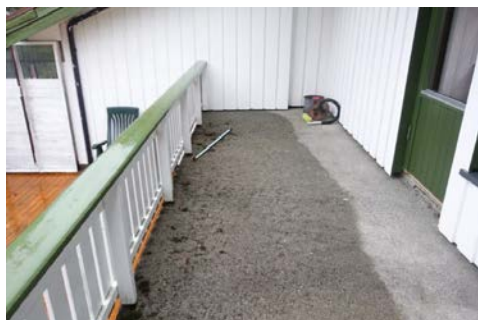
## TG 3 Utvendige trapper

Det er bygget utvendig trapp fra veranda/ terrassen og ned til terrassen foran. Denne er bygget i trekonstruksjon.

- Rekkverk må monteres for å lukke avviket.

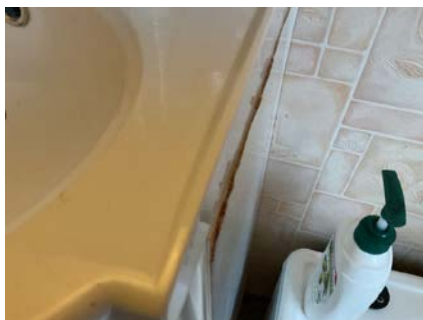
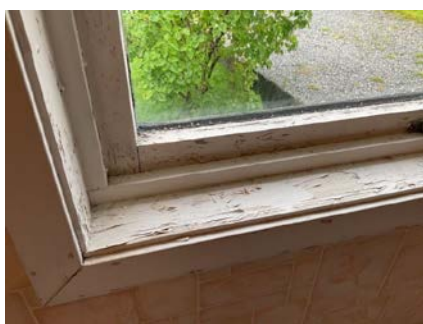
### TG 2 Tilliggende konstruksjoner våtrom

Det er foretatt kontroll/ og fuktmåling av/ i området under vaskeromsgulvet fra kryprommet.

Kostnadsestimatet for renovering er tatt under rommet generelt.

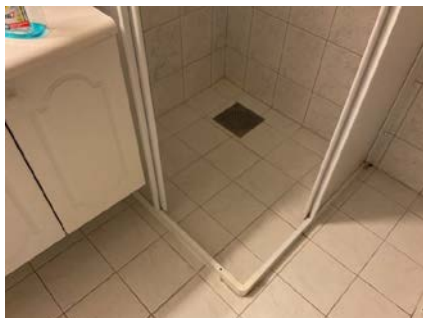
### TG 2 Overflater vegger og himling

- Det er påvist at flisfuger har riss/sprekker.

- Andre tiltak:
- Slike riss/sprekker kan indikere bakenforliggende fuktskader, og konstruksjonen bør observeres jevnlig for å vurdere utvikling.

Montering av tett dusjkabinett vil være en anbefalt løsning for dette badet, dusjvann vil da bli direkte ledet i sluken uten å fuktbelaste vegger og gulvet.
