KIRKEGATA 51

VELKOMMEN TIL KIRKEGATA 51

Eiendommen er en næringsseksjon beliggende i byggets 1. etg. og er hjørnebygget Kirkegata/Gange Rolvsgt - et sameie med 11 seksjoner derav 3 næringsseksjoner på Aspøya rett vest for Ålesund Sentrum.

TILSTANDSRAPPORT

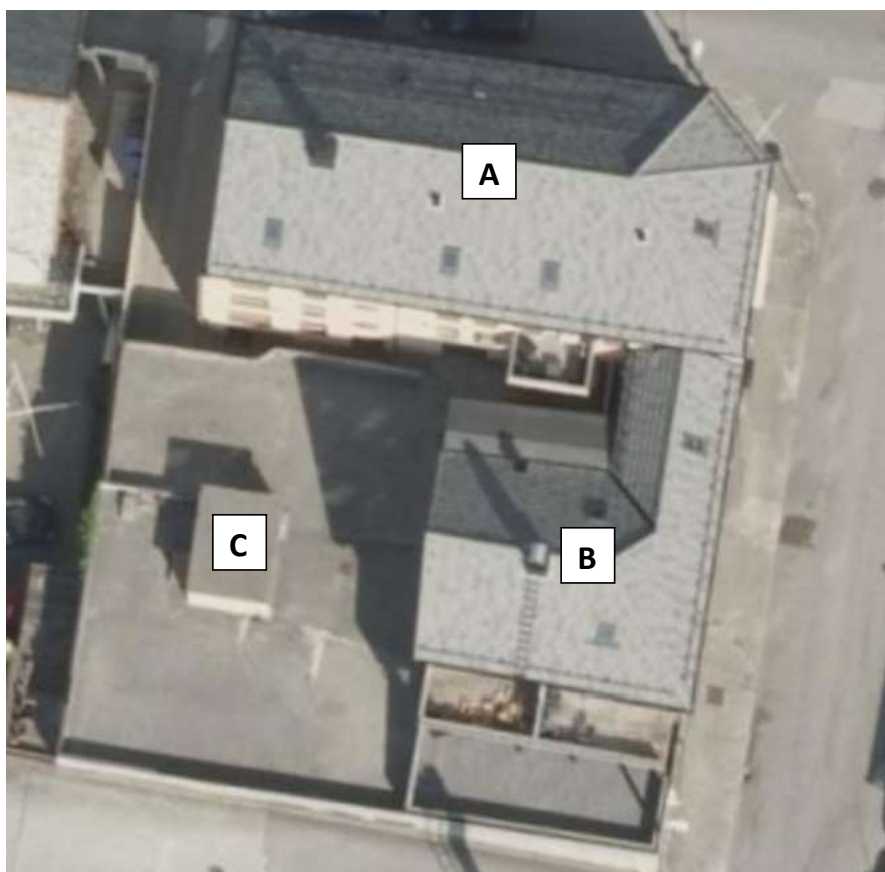
3.1 Beskrivelse av bygningen/bygningsmassen

Bygningsmassen har en felles underetasje, bygning C, som har to nivå. Del B har tre etasjer (over underetasjen) med leiligheter. Del A, har fire etasjer inkludert loft (over underetasjen) med leiligheter, samt en liten butikk i 1.etasje. Til sammen har hele bygget, 11 leiligheter og en butikk, underetasjen er brukt til lagring. Dette har tidligere vært et bakeri.

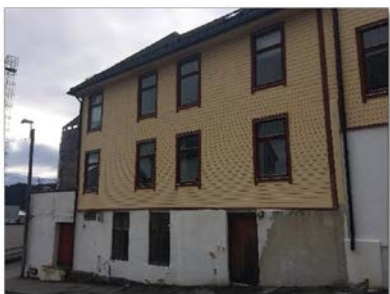
Bilde nr. 1

Fasade mot Gange Rolf gate

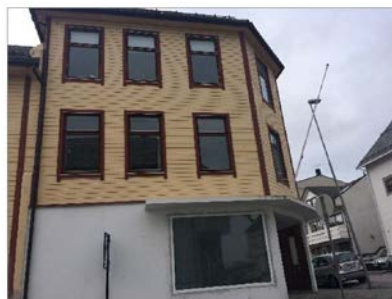
Bilde nr. 2

Fasade mot Gange Rolf gate

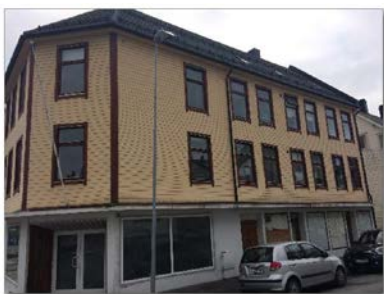
Bilde nr. 3

Fasade mot Kirkegata
