Tilstandsrapport

Enebolig
Fabrikkgata 6 C, 6002 ÅLESUND
ÅLESUND kommune
gnr. 201, bnr. 149

Befaringsdato: 17.06.2026 **Rapportdato:** 19.06.2026 **Oppdragsnr.:** 18978-1521 **Eiendomsverdi ref nr:** ZK1696

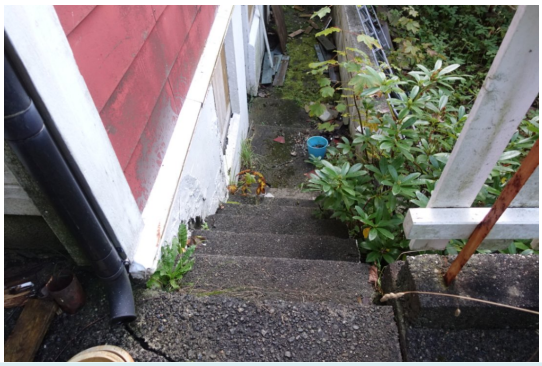
- Det er ikke montert rekkverk.
- Betongtrapp har mindre sprekker/skader

Det er ut fra dagens forskrifter krav til rekkverk på begge sider av utvendige trapper.

- Påviste skader må utbedres.
- Rekkverk må monteres for å lukke avviket.

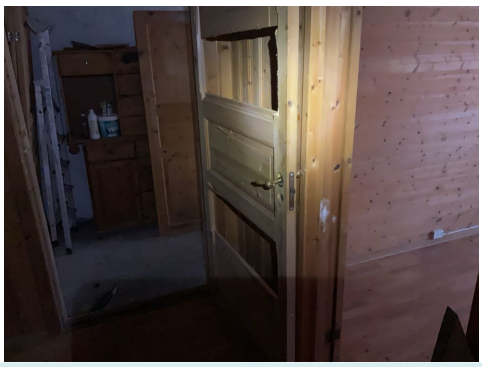
• Enkelte av innvendige dører har betydelige skader

Det er flere innerdører med betydelige skader. I enkelte utsparinger mangler dører.

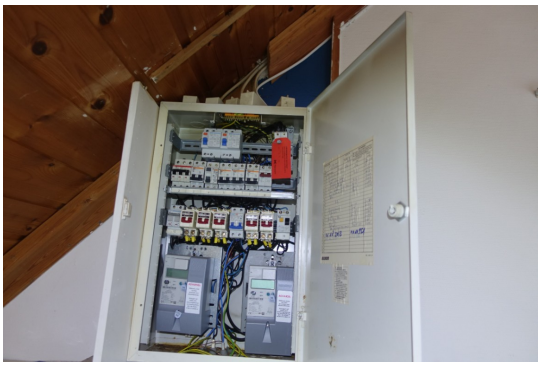
10. Er det tegn på at kabelinnføringer og hull i inntak og sikringsskap ikke er tette, så langt dette er mulig å sjekke uten å fjerne kapslinger?
    Ja

12. Foreta en helhetsvurdering av det elektriske anlegget, dets alder, allmenne tilstand og fare for liv og helse. Bør det elektriske anlegget ha en utvidet el-kontroll?
    Ja Utifra at anlegget i stor grad er fra byggeår, og det ikke foreligger el- tilsyns rapport de siste 5 årene så anbefales det en gjennomgang av el- anlegget av el- fagmann. Kostnadsestimatet gjelder for el- kontroll og ikke eventuell utbedring av eventuelle pålegg.
